Bägaren 34

Armévägen 9

Uppdragsnummer	AB3450
Besiktningdatum	2024-06-27
Besiktningföretag	OBM Besiktningsservice AB
Besiktningförrättare	Peter Franck
Närvarande	Mäklare
Giltig till och med	2025-06-27

Bilaga till besiktningssprotokoll med förklaringar till bedömningsätt vid överlåtelsebesiktning

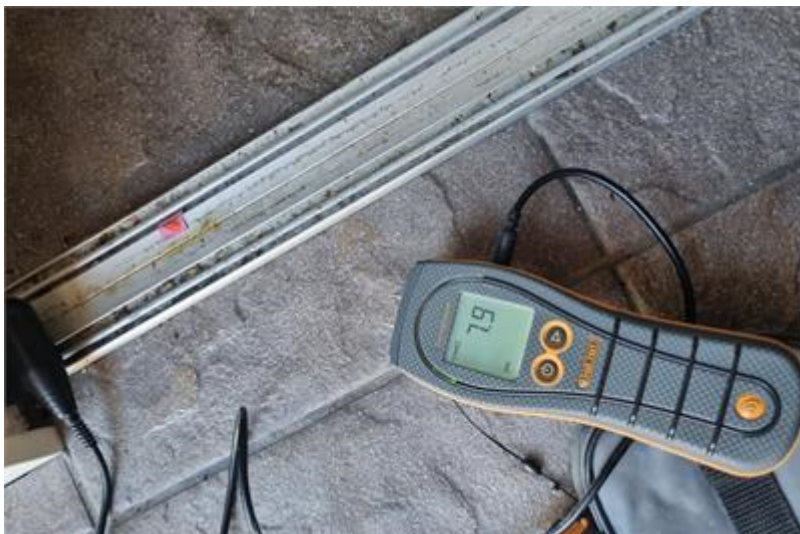
Byggnadsdel	Entréplan
Konstruktionsdel	Golv/väggsyll
Konstruktionsuppbyggnad	Utfackningsvägg av träregelkonstruktion, gipsskivor, träregel/syll, isolering,

Det kritiska gränsvärdet för mikrobiell tillväxt brukar anges till ca 17% fuktkvot (FK).

Stickprovsmässig kontroll gjordes och fuktkvot mättes till ca 10% FK i yttervägg.

Notera att stickprovsmässig undersökning är utförd samt att mätvärden normalt sett kan variera över årstiderna. För att säkert fastställa konstruktionens kondition och fuktstatus måste en mer omfattande undersökning utföras.
