Besiktningssprotokoll

Anticimex Försäkringsbesiktning i samarbete med Fastighetsbyrån

Fastighetsbeteckning: Boskulla 1:11	
Fastighetsadress: Boskulla Solbacka 167	
Postnummer: 697 93	Ort: Hjortkvarn

Besiktningdatum: 2024-07-01	Protokollnummer: 68353788
Temperatur: 15 °C	Väderlek: Molnigt
Tekniker: Mikael Persson	
E-post: mikael.persson3@anticimex.se	
Kontor: Örebro	
Närvarande: Vän till fastighetsägare

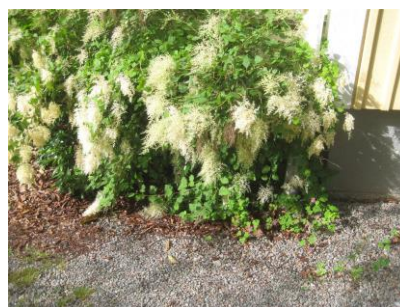
Växter finns i anslutning till grundmur.

När det finns rabatter och växter nära grundmuren finns risk att fukt stannar kvar i väggarna. Detta kan i sin tur orsaka invändiga fuktskador. Växternas rötter kan också skada grundmuren och sätta dräneringsledningen ur funktion.

Området närmast huset rekommenderas att vara fritt från växtlighet.

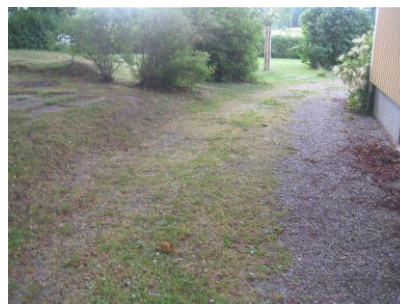
Marken lutar lokalt mot huset.

Detta innebär en ökad fuktbelastning mot grunden vilket i sin tur kan orsaka fuktskador i huset.

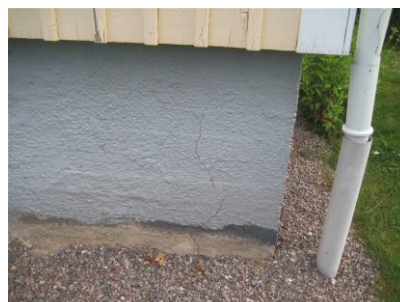
Sprickor finns i sockel.

Detta kan leda till fukt- och frysskador i konstruktionen eller bli större vid en eventuell framtida omdränering.

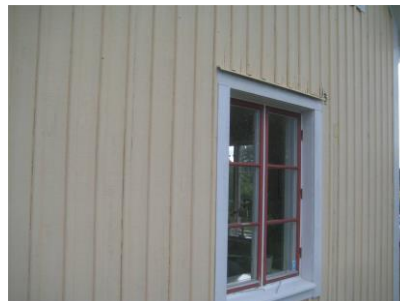
- Enstaka panelbrädor har mindre rötskador.
- Fasadpanelen är i behov av målning/underhåll.

Fasadbeklädnad och träkonstruktioner där målningsbehov finns riskerar att få fukt- och rötskador på grund av sämre vattenavvisande förmåga. För att öka livslängden på fasadbeklädnaden rekommenderas målning och underhåll. I samband med ommålning rekommenderas att de rötskadade panelbrädorna byts ut.

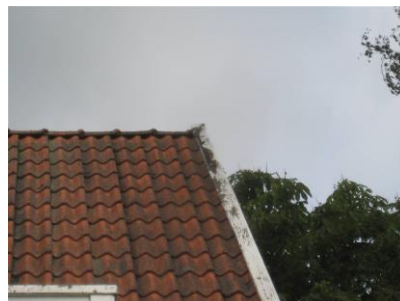
- Yttertaket är äldre.
- Röta finns i vindskivor.

Takpannor, plåtdetaljer och underlagspapp har enligt vår bedömning en begränsad livslängd. Eftersom husets taktäckning är äldre har det ett minskat motstånd mot vatteninträngning. Detta i sin tur kan leda till fuktskador på träläkt och vidare ner i underliggande konstruktioner.

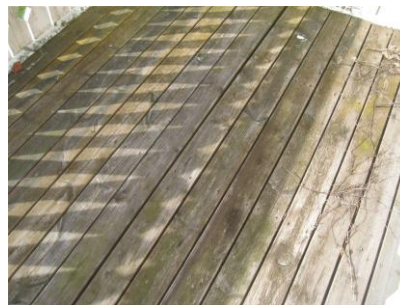
Taket under terrass kunde inte besiktas då trallen döljer takets yta. Räcke har målningsbehov.

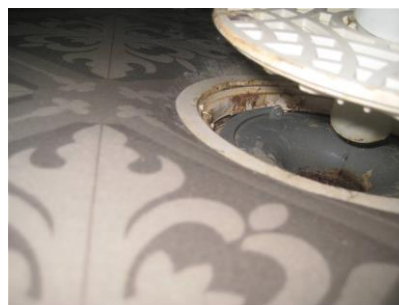
Tätskikt är felskuret i golvbrunnen.

När tätskikt är felmonterat i golvbrunnen innebär det risk för fuktskador. Vatten kan tränga ner i omkringliggande konstruktioner med fuktrelaterade skador som följd.

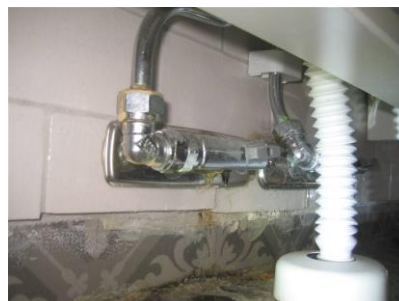
Mindre droppläckage under handfat, bör åtgärdas men bedöms inte orsaka någon skada.

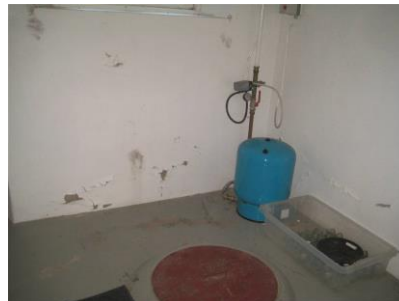
Mindre puts och färgsläpp finns, detta bedöms som en mindre brist, delvis bedöms källarväggar vara målade med fel typ av färg.

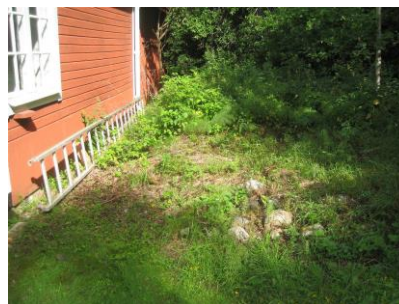
Marken lutar mot huset.

Detta innebär en ökad fuktbelastning mot grunden vilket i sin tur kan orsaka fuktskador i huset.

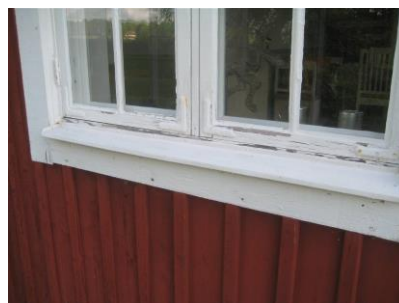
Fönster är i behov av målning/underhåll.

Fönsterbågar och fönsterkarmar där målningsbehov finns riskerar att få fukt- och rötskador på grund av sämre vattenavvisande förmåga.

För att öka livslängden på fönster rekommenderas målning och underhåll.

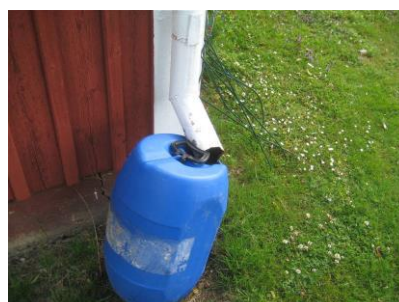
Stuprör avslutas ovan mark.

Stuprör som inte är anslutet till markledning kan medföra en ökad fuktbelastning på grundmur/sockel som i sin tur kan leda till fuktrelaterade skador.

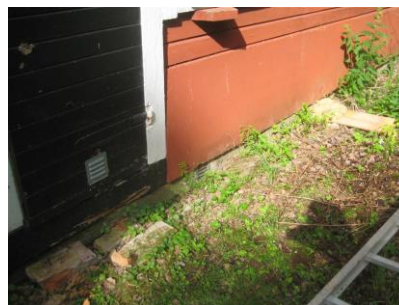
- Torpargrunden är ej besiktningbar, troligtvis på grund av låg höjd.
- Vissa delar av fasaden är täckt med skivor och där har sågspån rasat ut.
- Röta finns på understycke vid dörr.

Torpargrunder med bjälklag av organiskt material har ofta fuktskador på grund av naturlig fuktpåverkan. Detta kan resultera i mikrobiella skador (angrepp av mikroorganismer) och, i värsta fall, rötskador. Mikrobiell lukt kan då spridas till boendemiljön. Grunden har inte kunnat besiktigas eftersom den inte är krypbar.

Vi rekommenderar en fördjupad undersökning för att ta reda på om skador finns och bedöma orsak och omfattning av ovanstående noteringar

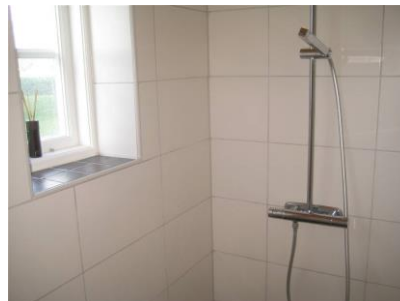
Fönster är olämpligt placerat.

Fönstrets placering i våtutrymmet utgör en risk för fuktskador i fönster- och väggkonstruktionen.

För att minska risken för fuktskador på fönster och väggkonstruktion rekommenderas att man skyddar fönstret mot vattenbegjutning.
