Fastighetsuppgifter

Fastighetsbeteckning
Folkvisan 79
Adress
Gullrands väg 139
14564 Norsborg

**Besiktningssuppgifter**

Uppdragsnummer A29373
Besiktningsdatum 2024-07-15
Besiktningföretag OBM Byggnadsmiljö AB
Besiktningförrättare Petra Vesterlund
Närvarande Säljaren
Giltig till och med 2025-07-15

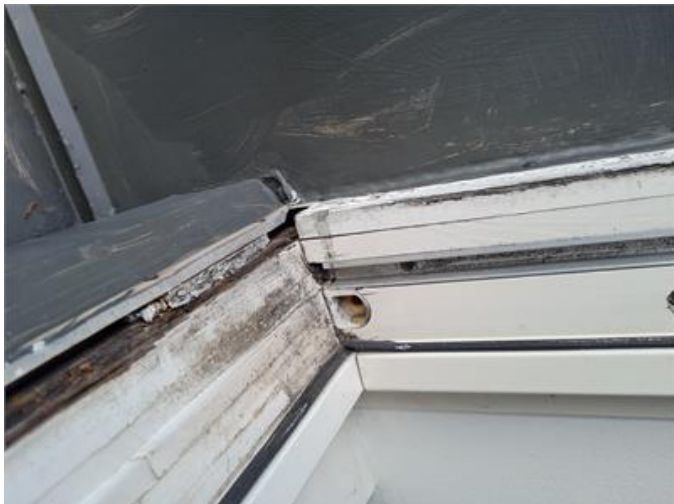
Fönsterbleck ej korrekt monterad och rötskada finns vid fönster.
