Besiktningssprotokoll

Anticimex Försäkringsbesiktning i samarbete med Fastighetsbyrån

Fastighetsbeteckning: Östervallskogsstom 1:23	
Fastighetsadress: Kyrkobyn Hagåsen 1	
Postnummer: 672 96	Ort: Töckfors

Besiktningdatum: 2024-07-15	Protokollnummer: 68382590
Temperatur: 15 °C	Väderlek: Mulet/Regn
Tekniker: Jesper Gullberg	
E-post: Jesper.Gullberg@anticimex.se	
Kontor: Karlstad	
Närvarande: Fastighetsägare

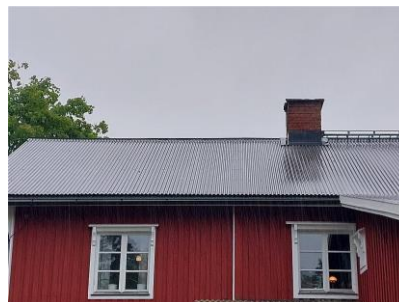
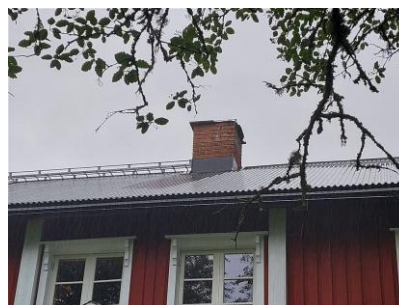
Utvändigt / Tak

Yttertaket är äldre. Frostskador/fogsläpp förekommer på skorsstenen, väderskydd finns ej ovan skorssten. Kronan på skorsstenen har brister, se foto.

Plåttak, plåtdetaljer har enligt vår bedömning en begränsad livslängd. Eftersom husets taktäckning är äldre har det ett minskat motstånd mot vatteninträngning. Detta i sin tur kan leda till fuktskador på träläkt och vidare ner i underliggande konstruktioner.

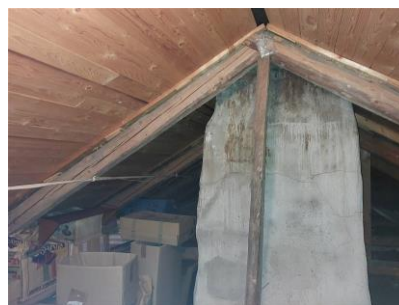
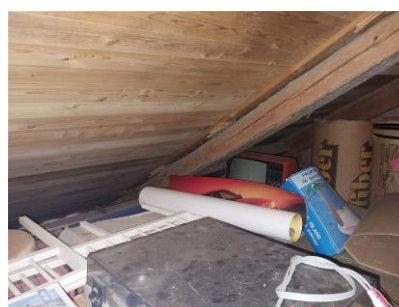
Utvändigt / Vind

Fläckar/rinnmärken förekommer på murstocken, se foto. Mikrobiell påväxt förekommer på underlagstaket ut mot takfoten, bedöms vara i mindre omfattning.

Regelbunden inspektion av vinden rekommenderas för att se om åtgärdsbehov föreligger.

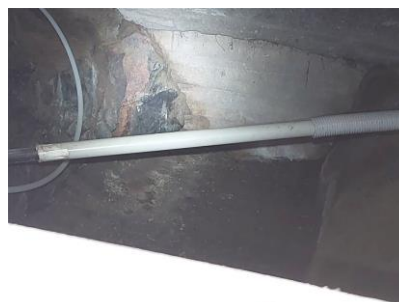
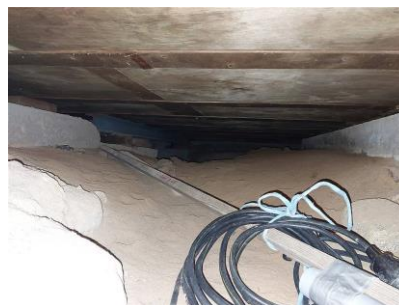
Utvändigt / Torpargrund

Torpargrunden är en riskkonstruktion, utrymmet har främst inspekterats från håligheter i grundmur samt ifrån källare pga lågt/trångt utrymme. Fuktiga förhållanden kunde noteras i en av delarna samt att påväxt förekommer på marken. Plastfolie finns ej på markytan.

Konstruktionen består av träbjälklag, fuktkvoter uppmättes i brädor/skivbeklädnader till mellan 14-16%. Det finns risk för mikrobiell tillväxt om den relativa fuktigheten (RF) i den omgivande luften är över 75 %. I furuvirke motsvarar det en fuktkvot (FK) på 17 %.

Uteluftsventilerade torpargrunder med bjälklag av organiskt material har ofta fuktskador på grund av naturlig fuktpåverkan. Detta kan resultera i mikrobiella skador (angrepp av mikroorganismer) och, i värsta fall, rötskador. Mikrobiell lukt kan då spridas till boendemiljön. För att kunna bedöma samt inspektera hela torpargrunden behöver större inspektionsluckor tas upp samt att markytan kan behöva grävas ut.

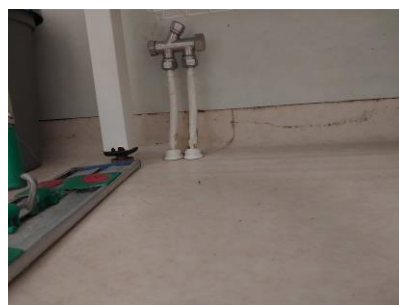
Entréplan / Dusch/Toalett/Tvätttrum

Rörgenomföringar finns i golv, se foto.

Rörgenomföringar i golvet medför en ökad risk för att vatten tränger ner i omkringliggande konstruktioner och orsakar fuktskador.

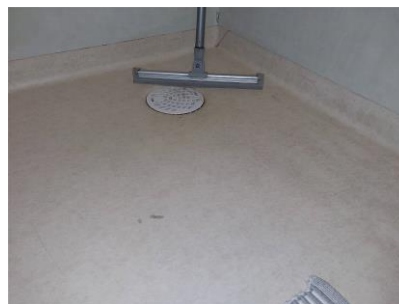
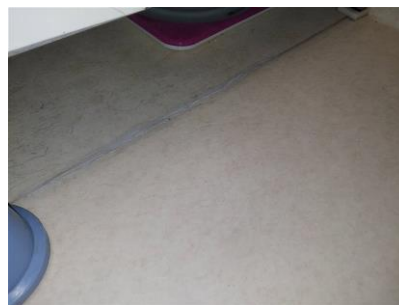
Vissa skarvar samt håligheter i plastmattor är ilagade, se foto.

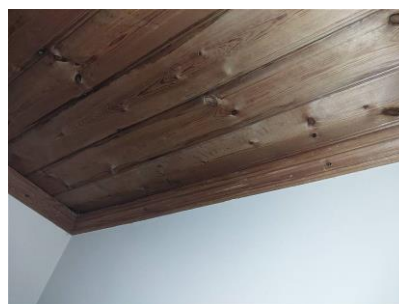
Övre plan / Sovrum 2

Fläckar/missfärgningar förekommer på innertak, se foto. Inga förhöjda fuktindikationer uppmättes, bedöms vara äldre.

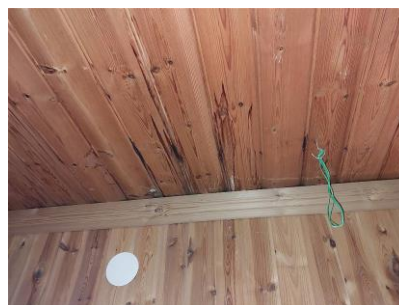
Övre plan / Kontor

Fläckar/missfärgningar förekommer på innertak, se foto. Inga förhöjda fuktindikationer uppmättes, bedöms vara äldre.

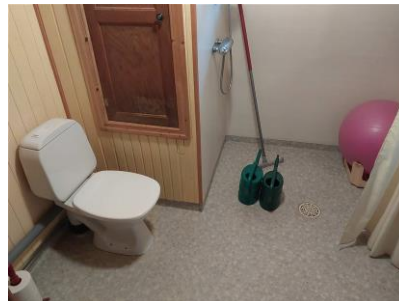
Övre plan / Dusch/Toalett

Fönster är olämpligt placerat i dusch samt att fuktkänslig träpanel förekommer på vissa väggar i utrymmet.

Dessa noteringar medför ökad risk för fuktskador i omkringliggande konstruktioner.

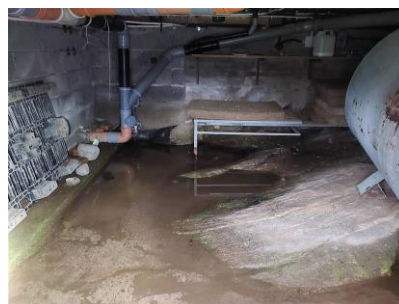
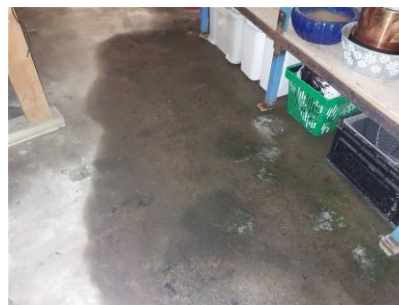
Källarutrymmen / Allmänt

Äldre betongrena källarutrymmen där fukt/fritt stående vatten kunde noteras på betonggolvet, berg kan även noteras i källarutrymme, se även muntliga upplysningar angående detta. Utvändigt fuktskydd/dräneringssystem är äldre (berg i dagen förekommer).

Eftersom källarens utvändiga fuktskydd (dagvattensystem, dräneringssystem samt källarytterväggarnas utvändiga fuktskydd) är äldre, så kan systemet ha nedsatt funktion. Detta ökar risken för att fuktförhållanden som förekommer i källaren kan förvärras.
