Besiktningssprotokoll

Anticimex Försäkringsbesiktning i samarbete med Fastighetsbyrån

Fastighetsbeteckning: Rutvik 1:31	
Fastighetsadress: Rutviksreveln 24	
Postnummer: 975 96	Ort: Luleå

Besiktningdatum: 2024-07-16	Protokollnummer: 68370219
Temperatur: +17 °C	Väderlek: Mulet
Tekniker: Joel Esberg	
E-post: joel.esberg@Anticimex.se	
Kontor: Piteå	
Närvarande: Fastighetsägare

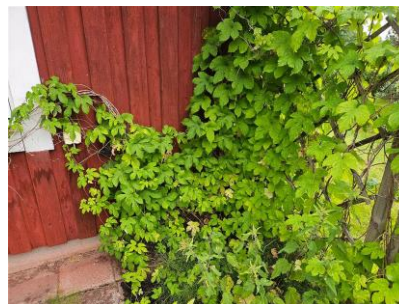
Utvändigt / Sockel

Växter finns i anslutning till byggnaden.

Området närmast huset rekommenderas att vara fritt från växtlighet.

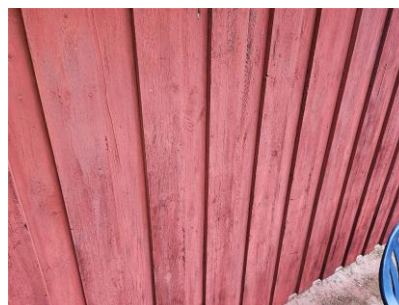
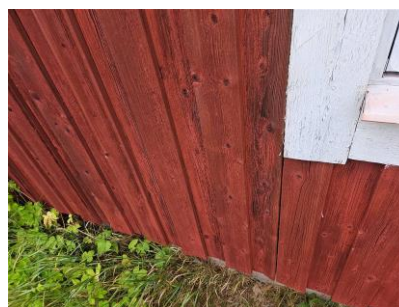
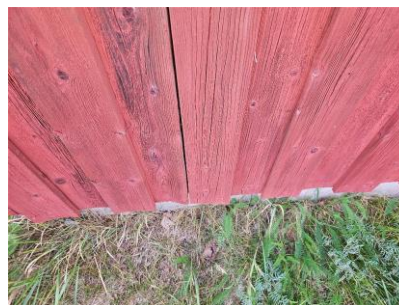
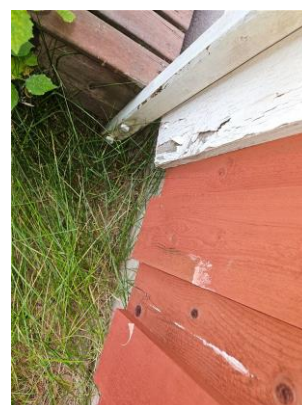
Utvändigt / Fasad

Fasadpanel och övriga trädetaljer är i behov av målning/underhåll.

-Enstaka glipor och sprickor i fasaden

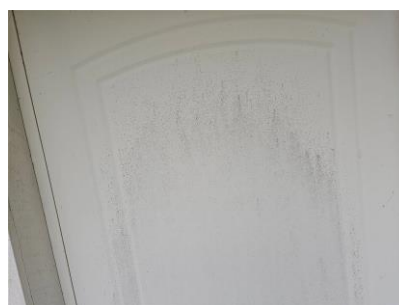
Utvändigt / Dörrar

Mindre påväxt på bakdörr.

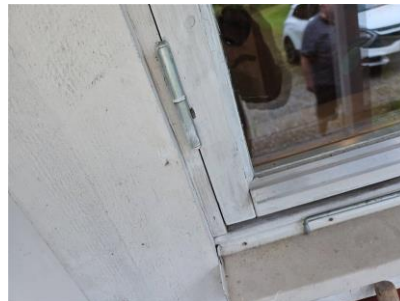
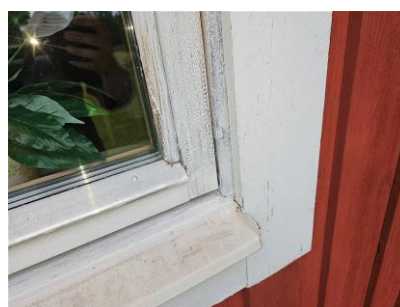
Utvändigt / Fönster

Underhållsbehov på fönsterbågar och fönsterfoder.

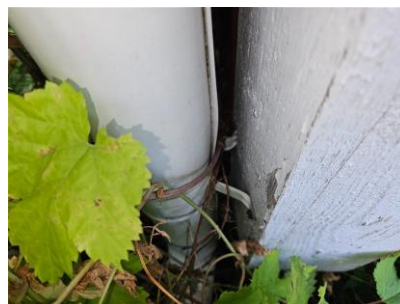
Fals på stuprör vänd mot fasad.

-Enstaka frostsprängningar

Falsen på stuprören kan med fördel vändas ut från fasaden för att lättare se om röret blivit skadat efter vinterns påfrestningar samt för att undvika skador på fasad vid ett eventuellt läckage.

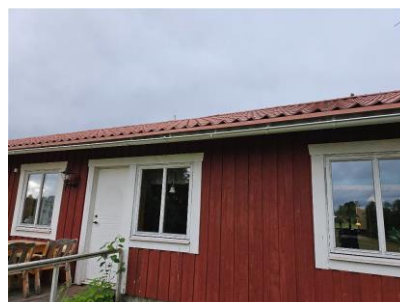
Hängränna har mindre svacka på husets baksida.

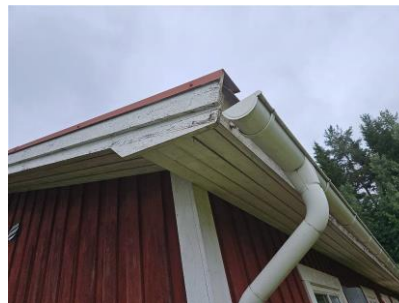
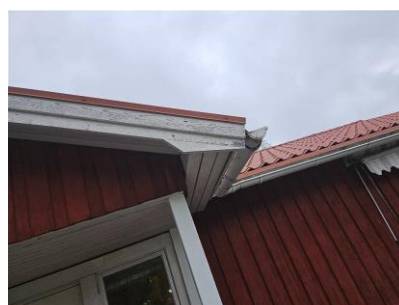
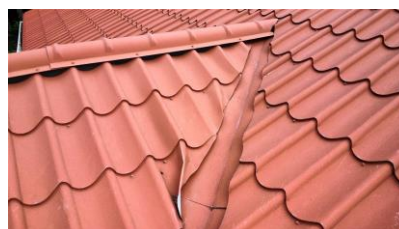
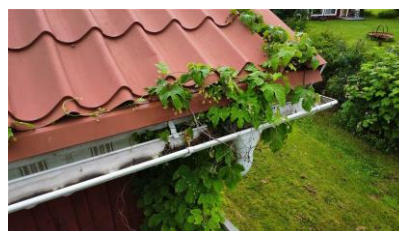
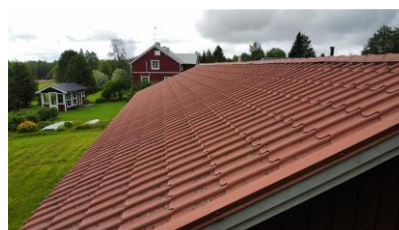
Utvändigt / Tak

- Vid besiktning av yttertaket noterades mindre deformationer i takplåten i ränndalarna.
- Enstaka mindre skrapmärken och bucklor.
- Underhållsbehov på vindskivor.
- Växtlighet har tagit sig upp till takfot.

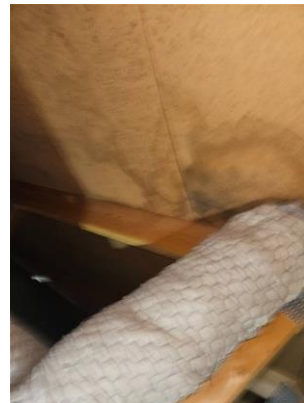
Äldre fuktfläck kring genomföring (Inga förhöjda fuktvärden uppmättes)

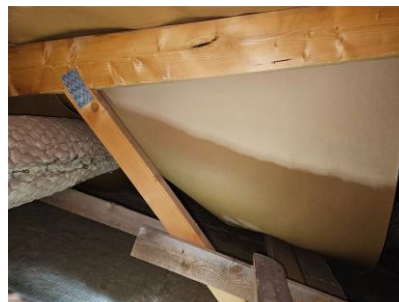
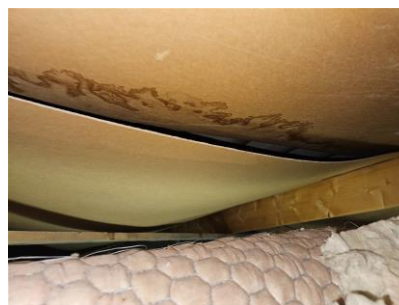
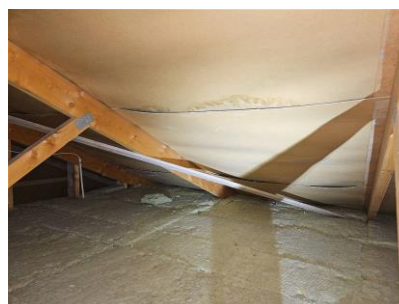
Vid kontroll av vinden uppmättes fuktvärden under kritisk fuktnivå för mikrobiell tillväxt och en normal lukt upplevdes.

För att undvika mikrobiell tillväxt bör inte den relativa fuktigheten överstiga 75% detta motsvarar en fuktkvot på 17% i furuvirke. Fuktkvoten i underlagstak/takbjälkar uppmättes vid besiktningstillfället till ca 9%.

- Enstaka mindre kondensfläckar på kondensskydd av massonit.
- Enstaka kondensskydd har släppt och hänger.

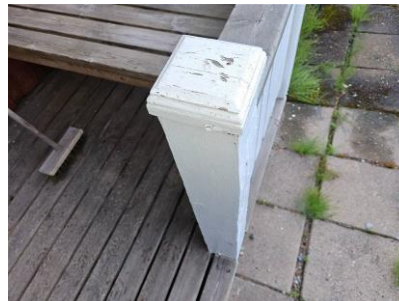
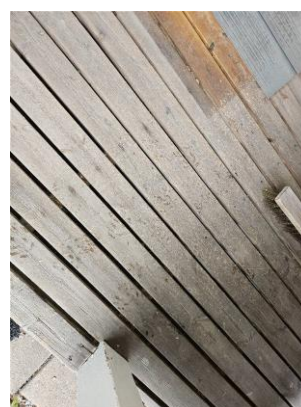
Utvändigt / Entrébro

Torrspäckor och färgsläpp

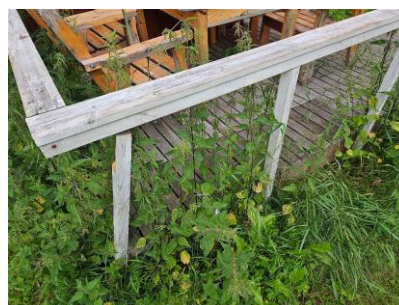
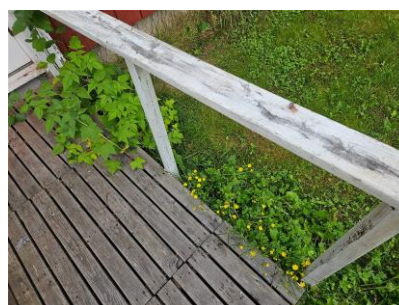
Utvändigt / Altan

-Underhållsbehov på trädetaljer och trall
-Räcket är ostabilt.

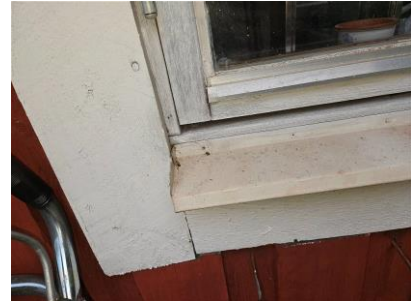
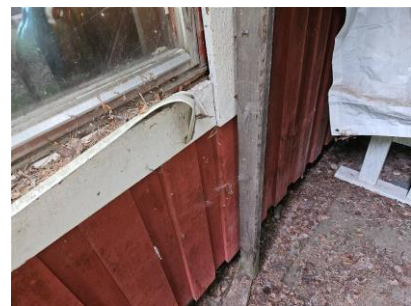
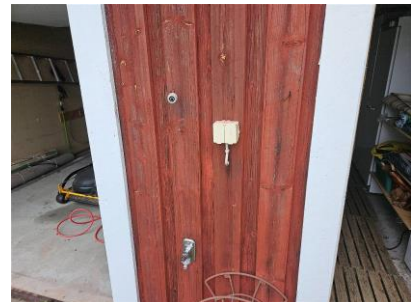
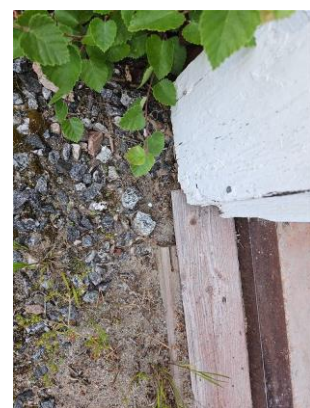
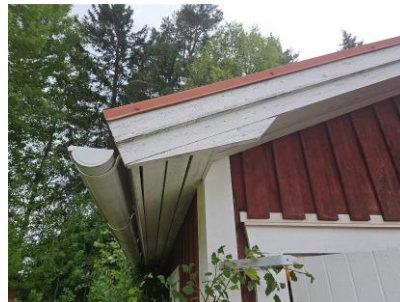
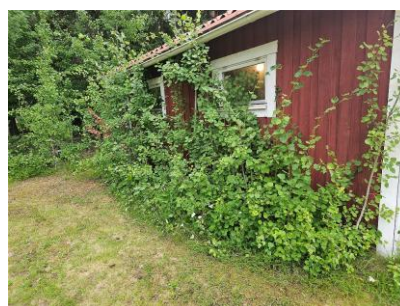
Utvändigt / Garage utvändigt

- Fasad, trädetaljer, fönster och dörrar är i behov av målning och underhåll.
- Enstaka foderbrädor har mindre rötskador i nederkant.
- Växtlighet vid fasaden.
- Stuprör är ej anslutna till markledningar.
- Vindskivor är i behov av målning och underhåll.
- Fönsterbleck på garagets baksida är skadat.

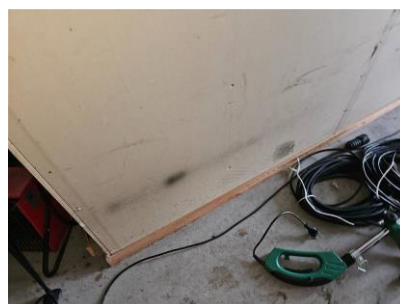
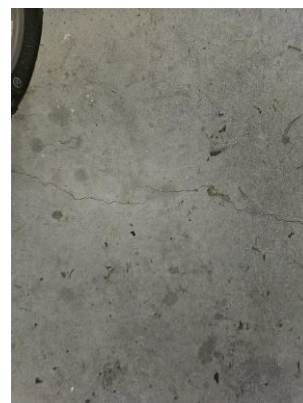
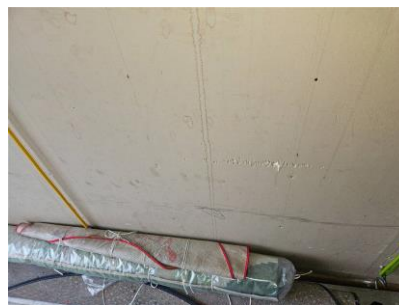
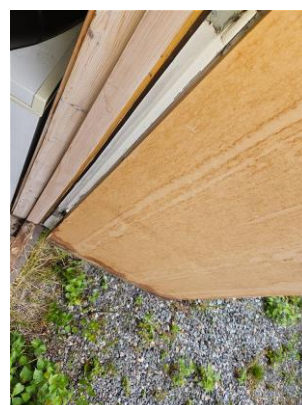
Utvändigt / Garage och förråd invändigt

- Fuktfläckar på innerväggar (Inga förhöjda fuktvärden)
- Gjutsprickor i betongplattan.
- Fuktfläckar på dörr till isolerat förråd(Inga förhöjda fuktvärden uppmättes)
- Slitage och missfärgningar på innerväggar.

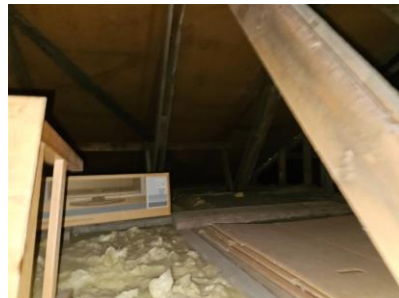
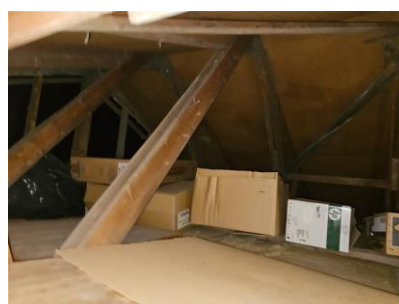
Vid kontroll av de åtkomliga delarna av vinden uppmättes fuktvärden under kritisk fuktnivå för mikrobiell tillväxt och en normal lukt upplevdes.

För att undvika mikrobiell tillväxt bör inte den relativa fuktigheten överstiga 75% detta motsvarar en fuktkvot på 17% i furuvirke. Fuktkvoten i underlagstak/takbjälkar uppmättes vid besiktningstillfället till ca 9%.

-Enstaka kondensfläckar på underlagstaket.

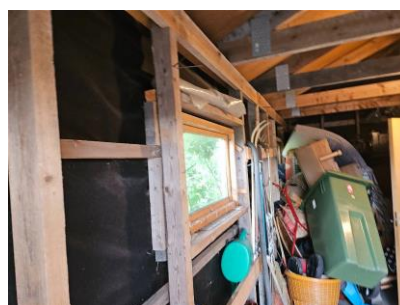
Oisolerat förråd i enklare standard.

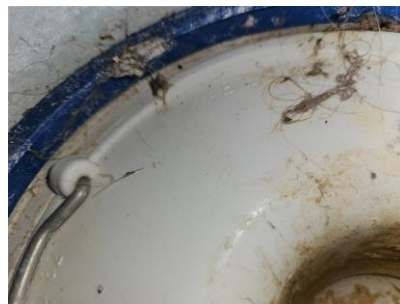
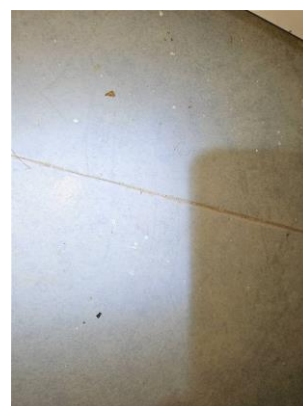
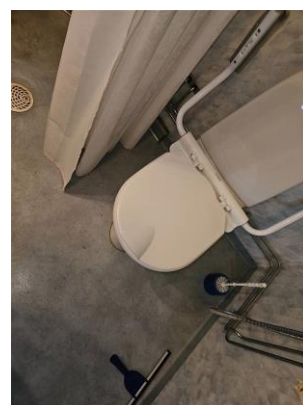
Entréplan / Badrum/Wc

- ⚠ -Tätskikt sticker ut under klämringen i golvbrunnen.

När tätskikt är felmonterat i golvbrunnen innebär det risk för fuktskador. Vatten kan tränga ner i omkringliggande konstruktioner med fuktrelaterade skador som följd.

-Golvmatta har gått isär i skarv.

-Toalettstol är något lös.

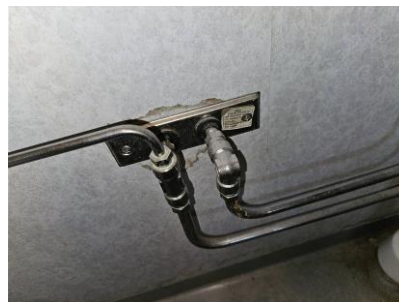
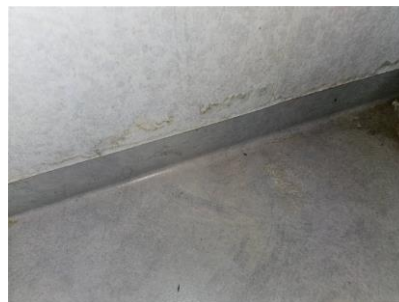
Entréplan / Toalett

Äldre fuktfläckar kring genomföring och på nederkant på innerväggar (Inga förhöjda fuktvärden)

-Tapetsläpp.

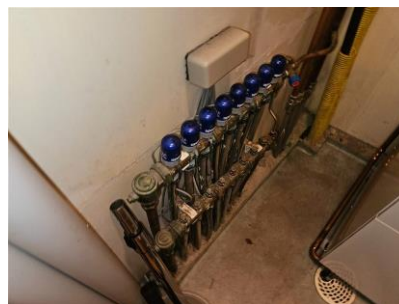
Entréplan / Pannrum

Golvvärmefördelare är ej monterat i fuktsäkert fördelarskåp

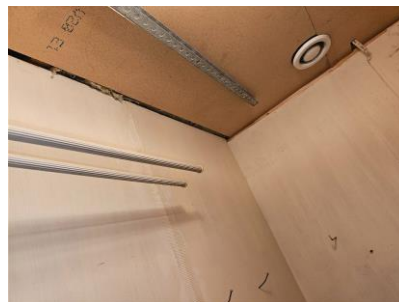
- Lister saknas.
- Missfärgningar på innerväggar.
