# Besiktningssprotokoll

Anticimex Försäkringsbesiktning i samarbete med Fastighetsbyrån

Fastighetsbeteckning: Fugelsta 2:29	
Fastighetsadress: Fugelsta 286	
Postnummer: 834 98	Ort: Brunflo

Besiktningdatum: 2024-07-12	Protokollnummer: 68355107
Temperatur: 17 °C	Väderlek: Sol
Tekniker: Mikael Persson	
E-post: mikael.persson@anticimex.se	
Kontor: Sundsvall	
Närvarande: Fastighetsägare

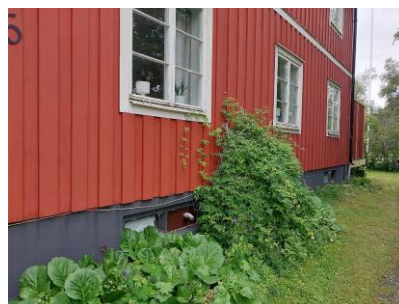
Växter finns i anslutning till byggnaden.

När det finns rabatter och växter nära byggnaden finns risk att fukt stannar kvar i väggarna. Detta kan i sin tur orsaka invändiga fuktskador. Växternas rötter kan också skada grundmuren och sätta dräneringsledningen ur funktion.

Området närmast huset rekommenderas att vara fritt från växtlighet.

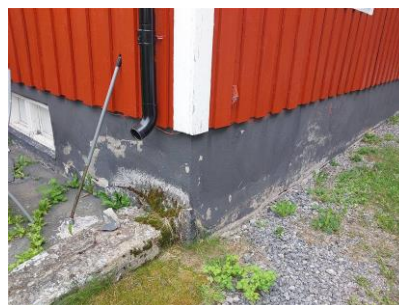
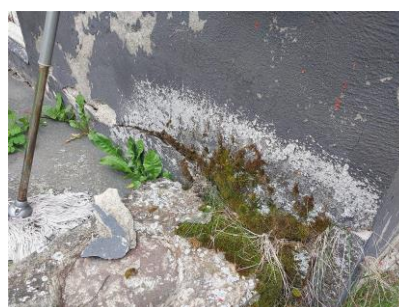
Sprickor finns i sockel.

Detta kan leda till fukt- och frysskador i konstruktionen.

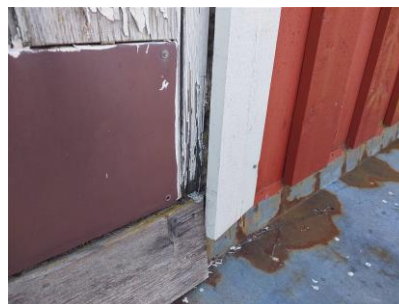
Enstaka panelbrädor har mindre rötskador.  
Fasadpanelen är i behov av målning/underhåll.

För att öka livslängden på fasadbeklädnaden rekommenderas målning och underhåll. I samband med ommålning rekommenderas att de rötskadade panelbrädorna byts ut.

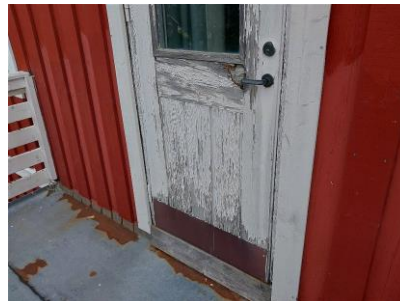
Dörr är rötskadad.

Rekommenderar kontakt med byggtreprenör för byte av balkongdörr.

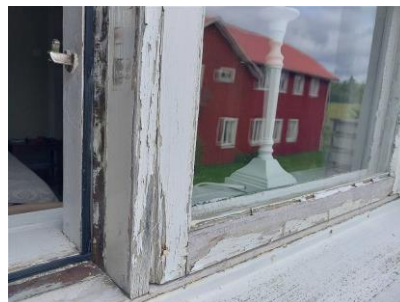
Mindre rötskador finns i fönster.

Dessa bedöms dock inte ha lett till bakomliggande skador.

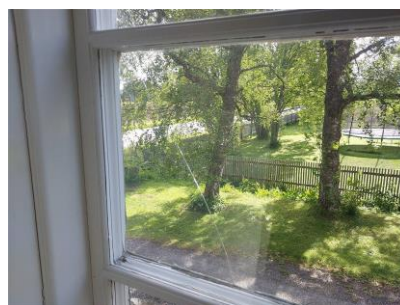
Trasig glasruta.

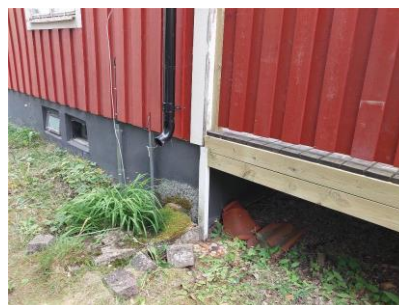
Stuprör avslutas nära husliv.

Stuprör som avslutas intill husliv (ovan mark) kan medföra en ökad fuktbelastning på grundmur/sockel med fuktrelaterade skador som följd.

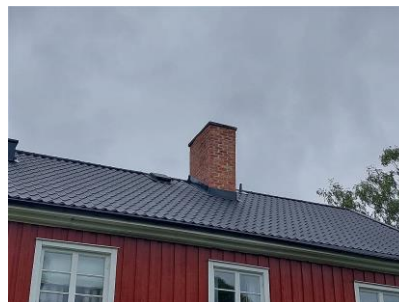
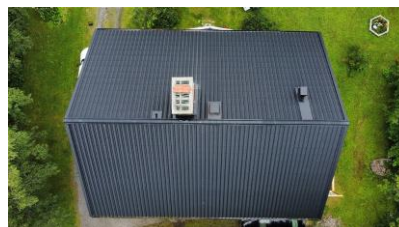
Skorstenen saknar väderskydd.

Väderskydd kan monteras för att skydda mot nederbörd som annars kan orsaka fuktskador och frostsprängning i skorstenen/ murstocken.

Vi rekommenderar att du kontaktar en fackman för att ta reda på hur och om ett väderskydd ska monteras.

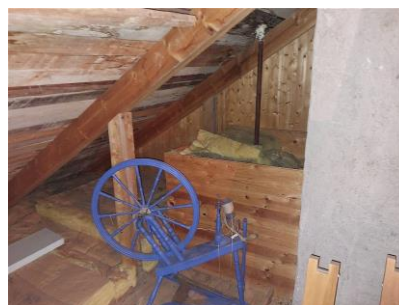
Expansionskärl finns installerad på vind.

Läckage kan leda till att vatten rinner ut i omkringliggande konstruktioner med fuktskador som följd.

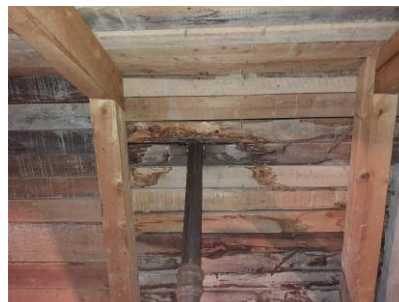
Underlagstaket har äldre fuktfläckar.

Noterade fuktfläckar uppstod innan takomläggningen.

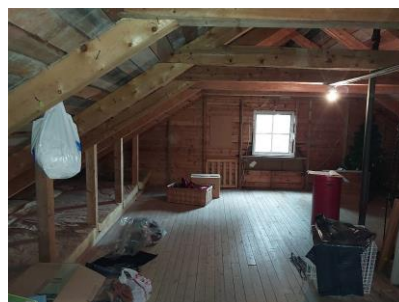
Vid kontroll av vinden uppmättes fuktvärden under kritisk fuktnivå för mikrobiell tillväxt och en normal lukt upplevdes. Fuktkvoten i underlagstak/takbjälkar uppmättes till 9 %.

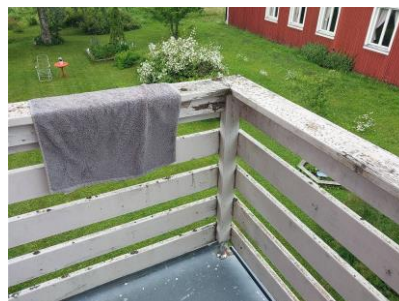
Balkongräcke är rötskadat.

De upptäckta rötskadorna kan bero på olika saker, exempelvis bristfälligt underhåll och målning.

Vi rekommenderar kontakt med byggtreprenör för kontroll och åtgärdsförslag.

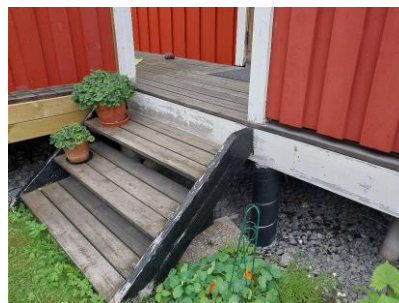
Delar av träkonstruktioner är i behov av målning/underhåll.

Vi rekommenderar att du utför målning/underhåll av altan.

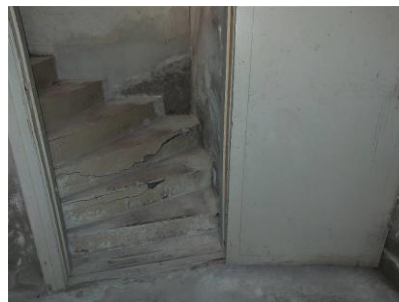
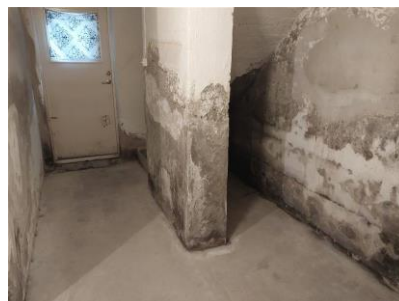
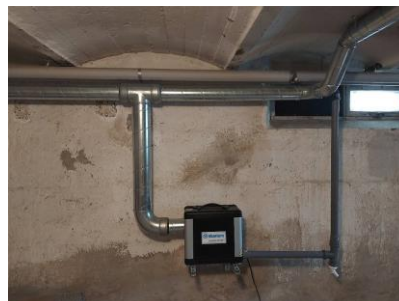
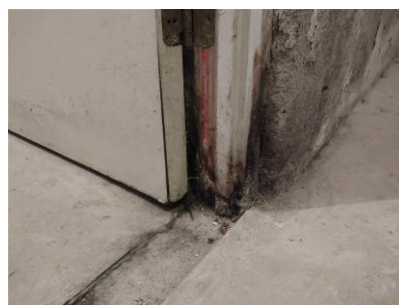
Utvändigt fuktskydd är äldre.  
Puts och färgsläpp på väggar.  
Rötskadade dörrkarmar av trä.  
Se lämnade upplysningar från fastighetsägare.

Källarens utvändiga fuktskydd (dagvattensystem, dräneringssystem samt källarytterväggarnas utvändiga fuktskydd) är äldre och har nedsatt funktion.  
Överväg en utvändig dränering runt huset.

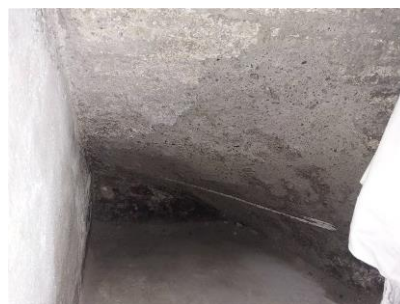
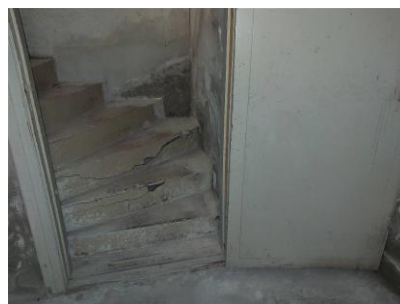
Sprickor och skador på trappa i sten.  
Synlig armering.

Vi rekommenderar kontakt med murare för kontroll och åtgärdsförslag.

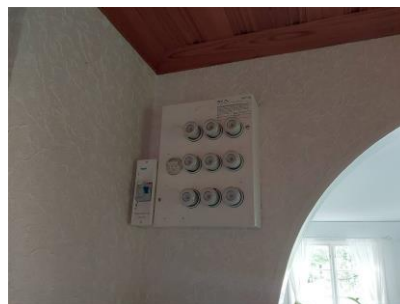
Gruppförteckning över elcentralen saknas.

"Gruppförteckning" är en lista som ska vara placerad vid elcentralen. Den visar vilka säkringar som är anslutna till vilka armaturer, väggtagg och apparater. Den är också till för att underlätta vid felsökning och elarbeten.

Kontakta en elektriker för att upprätta en gruppförteckning som placeras i närheten av elcentralen.

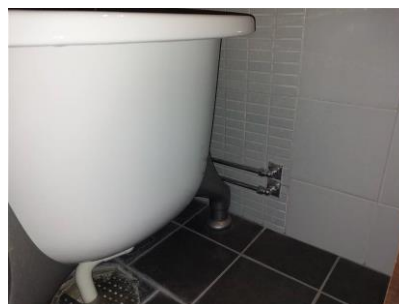
Rör genomföring finns i vägg i plats för bad och dusch.  
Rör genomföring i golv.

Detta medför en ökad risk för att vatten tränger in i omkringliggande konstruktioner och orsakar fuktskador.

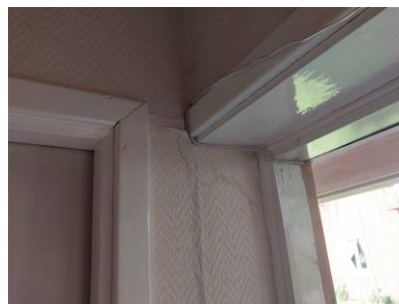
Fuktläck på vägg.

Bedöms ej ha lett till bakomliggande skada.

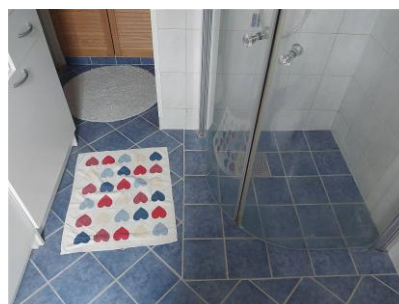
Golvlutning.

Golvfall mot golvbrunnen är bristfälligt utfört. Bra i plats för dusch.

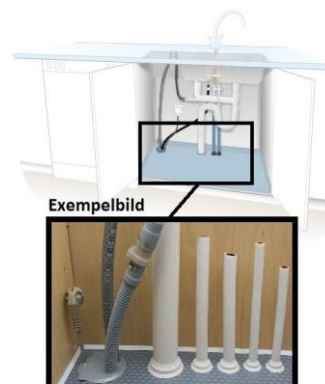
Fuktskydd saknas i diskbänkskåp.

Utan fuktskydd är det svårt att upptäcka läckage från rörledningar. Vatten kan då tränga in i omkringliggande konstruktioner och orsaka fuktskador.

För att upptäcka eventuella läckage, installera ett fuktskydd.

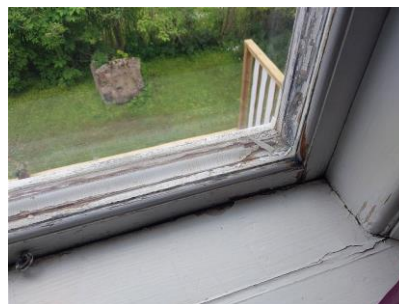
Kondens på fönster.

Kondensspår på fönstrens insida tyder på att bostadens allmänventilation är bristfällig. Observera att besiktning av bostadens ventilationssystem inte har ingått i uppdraget.

Vi rekommenderar att utöka ventilationen i huset vid osäkerhet kontakta ventilationsentreprenör.
