# Besiktningssprotokoll

Anticimex Försäkringsbesiktning i samarbete med Fastighetsbyrån

Fastighetsbeteckning: Spetsbergen 21	
Fastighetsadress: Tegelbruksgatan 42c	
Postnummer: 441 56	Ort: Alingsås

Besiktningdatum: 2024-07-16	Protokollnummer: 68406716
Temperatur: 22 °C	Väderlek: Halvklart
Tekniker: Martin Ivarsson	
E-post: Martin.Ivarsson@anticimex.se	
Kontor: Borås	
Närvarande: Uppdragsgivare

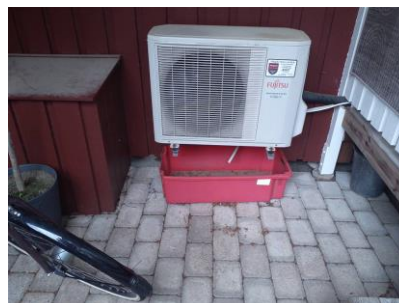
Kondensvatten från luftvärmepumpens utedel leds inte bort från husgrunden.

Detta medför ökad risk för att vatten tränger in i anslutande konstruktioner, vilket i sin tur kan leda till fuktrelaterade skador. Observera att besiktning av byggnadens värmesystem eller värmepumpen inte har ingått i uppdraget.

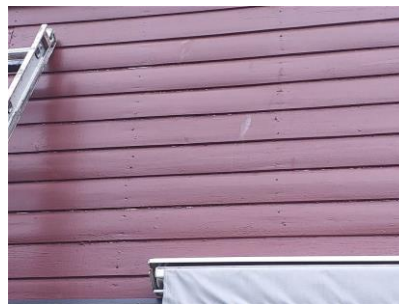
Formförändring finns på fasaden på entresidan

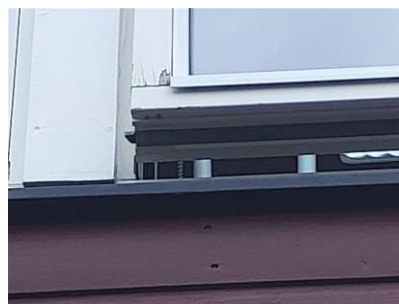
Fönster är lokalt i behov av målning/underhåll.

Fönsterbågar och fönsterkarmar där målningsbehov finns riskerar att få fukt- och rötskador på grund av sämre vattenavvisande förmåga.

För att öka livslängden på fönster rekommenderas målning och underhåll.

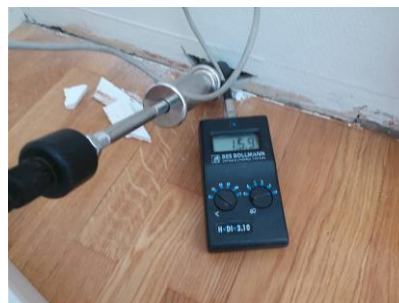
Vid kontroll av konstruktion uppmättes fuktvärden under kritisk nivå för mikrobiell tillväxt och normal lukt upplevdes.

Grundläggningen består av en betongplatta på mark utan underliggande isolering och med ytskikt dikt an betongen.

Fuktkvoten uppmättes till 15,9 %.

Flytande golvkonstruktion och eventuella väggstyllar riskerar att drabbas av fuktskador på grund av naturlig fuktpåverkan om fuktskyddet är bristfälligt utfört alternativt saknas. Fuktvandring kan ske från marken genom betongen till organiskt material genom så kallad kapillärsugning och diffusion, vilket kan leda till skador med lukt av mikrobiell karaktär. Om väggstyllarna är tryckimpregnerade kan även en kemisk lukt förekomma.
