Fastighetsuppgifter

Älmhult 1:136

Löparvägen 19

**Besiktningssuppgifter**

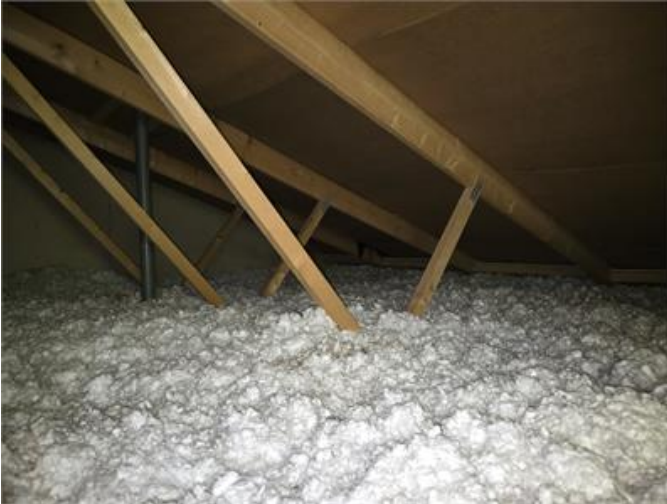
Vind	X				Endast besiktigt via landgång, inget att notera.
Invändigt					
Entréplan					
Hall	X				Inget att notera.
Kök		X			Fuktskydd inte monterat under diskbänkens vatteninstallationer. Skadeförebyggande åtgärd.
Sovrum 1	X				Inget att notera.
Sovrum 2	X				Inget att notera.
Klk	X				Inget att notera.
Dusch/wc		X			Kvalitetsdokument finns inte från renovering. Brunnsmanschett sticker fram under klämring. Golvfall är bristfälligt. Tätskikt troligt inte uppvikt mot tröskel. Golvbrunn avskild via klack. Se kommentar/riskanalys.
Suterrängsplan					
Allmänt		X			En äldre suterrängskällare med påbyggda invändiga konstruktioner är generellt ansett som riskkonstruktioner. Se kommentar/riskanalys och bilagan.
Hall	X				Inget att notera.
Dusch/wc			X		Våtrum av äldre standard. Klämring är något lös och plastmatta har släppt från underlag invid golvbrunn. Den tekniska livslängden är passerad. Se kommentar/riskanalys.

Överblick del av vind.

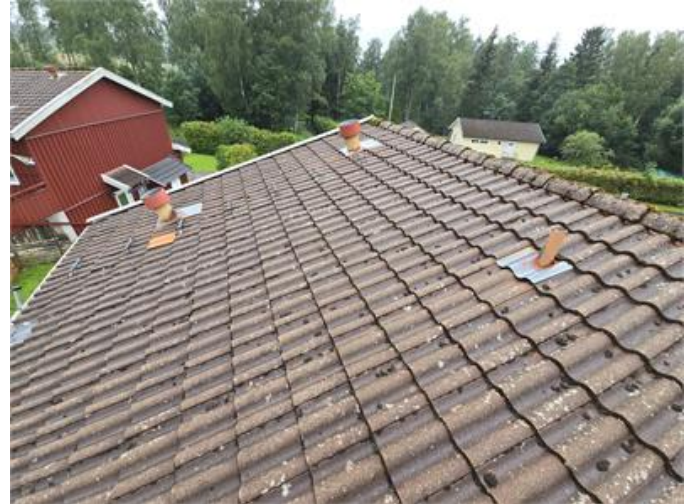
Yttertak: Då underlagstaket består av träfiberskivor utan yttre täckning av papp finns risk att regn/snö tränger in i skarvar och andra otätheter vid ogynnsam väderlek och orsaka fuktrelaterade skador i underliggande konstruktioner. Det är därmed extra viktigt att löpande kontrollera att takpannorna är hela och ligger rätt.

Överblick del av yttertak.

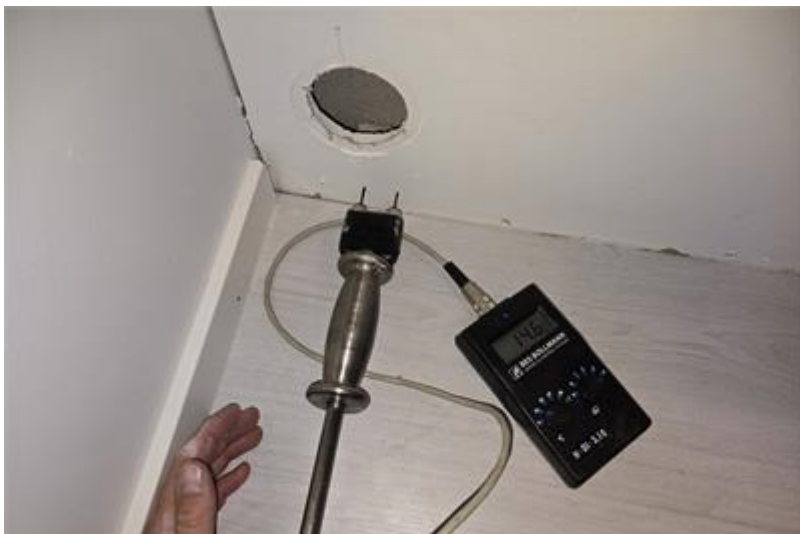
Samtliga mätningar/provhålstagningar är stickprovskontroller. Gränsen för mikrobiell tillväxt i trä går vid ca 17% fuktkvot. Kontroll av konstruktion utfördes via befintligt provhål i påreglad vägg i klädkammaren och i ytterväggssyll bakom fotlist i sovrum.

Fuktkvoten uppmättes till ca 14–15% i nederkant påreglad vägg i klädkammaren och till ca 11% i ytterväggssyll i sovrummet. I innerväggsregel mellan tvätt/klk uppmättes ca 13%.

Notera att stickprovsmässig undersökning är utförd. För att säkert fastställa konstruktionens kondition och fuktstatus måste en mer omfattande undersökning utföras.
