Besiktningssprotokoll

Anticimex Försäkringsbesiktning i samarbete med Fastighetsbyrån

Fastighetsbeteckning: Bonden 2	
Fastighetsadress: Bondegatan 8	
Postnummer: 776 34	Ort: Hedemora

Försäkringsbesiktning

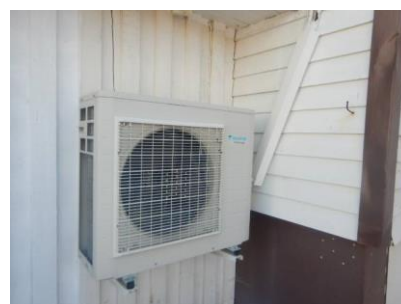
Kondensvatten från luftvärmepumpens utedel leds inte bort från husgrunden.

Detta medför ökad risk för att vatten tränger in i anslutande konstruktioner, vilket i sin tur kan leda till fuktrelaterade skador. Observera att besiktning av byggnadens värmesystem eller värmepumpen inte har ingått i uppdraget.

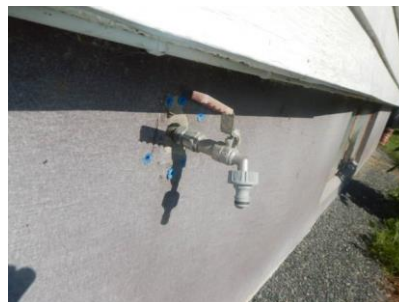
Vattenutkastaren är inte frostsäker.

När vattenutkastaren inte är frostsäker ökar risken för att den ska frysa sönder och orsaka vattenskada.

Byt till självdränerande vattenutkastare vilket innebär att den är frostsäker.

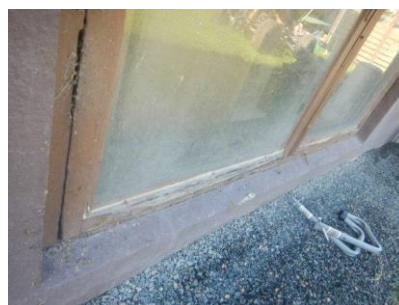
Vanligt underhållsbehov på källarfönster, målning.

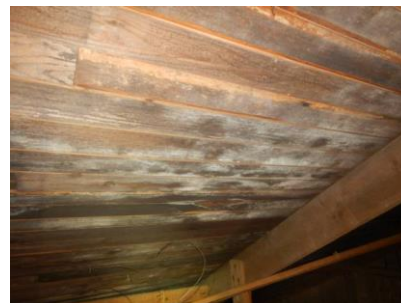
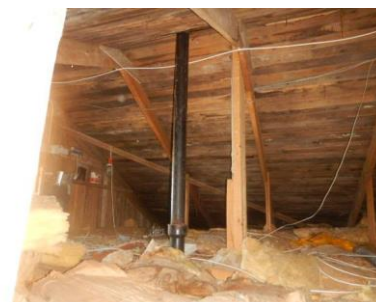
I och med att husets värmekälla har bytts ut har man även påverkat ventilationen och fuktpåverkan på vinden. Murstocken värms inte längre upp vilket påverkar självdraget negativt samt gör så att vinden blir kallare på vinterhalvåret. Den uppvärmda luften inomhus på vintern bär med sig fukten upp på vinden och kondenserar mot det kalla yttertaket, se noteringar på vinden.

Vid kontroll av vinden har fuktvärden under kritisk fuktnivå för mikrobiell tillväxt uppmätts, dock finns mikrobiell påväxt på underlagstak.

Fuktkvoten i underlagstak/takbjälkar uppmättes till 8 %.

Den upptäckta mikrobiella påväxten på underlagstaket är ett tecken på att vinden har tillförts eller tillförs fukt inifrån bostaden. Observera att besiktning av bostadens ventilationssystem inte har ingått i uppdraget.

Underlagstaket har äldre fuktfläckar.

För att komma tillrätta med detta kan fukttillförseln inifrån bostaden behöva minskas. Det kan göras genom att ventilationen i bostaden förbättras samt att eventuella otätheter i vindsbjälklaget (tak-/väggvinklar, taklucka med mera) tätas. Läs Anticimex faktablad om oppvärmda vindsutrymmen för tips och råd.

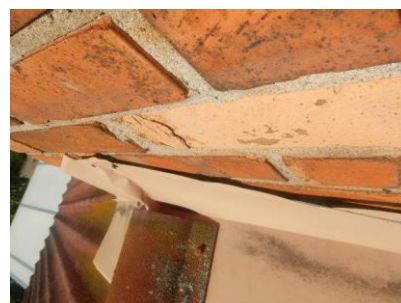
Kringplåt glipar.

Risk att regnvatten rinner in med fuktrelaterade skador som följd. Täta plåten mot skorstenen.

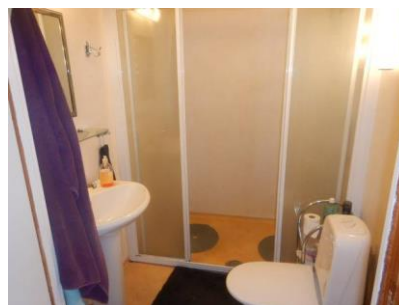
Våtutrymmet har äldre yt-/tätskikt.

Utrymmet är äldre och har passerat tiden för sin tekniska livslängd. Något förhöjda fuktindikationer på golv och mattsläpp noterades i duschzon.

Renovering av utrymmet rekommenderas. Kontakta en behörig våtrumsentreprenör för en renovering. I samband med renoveringen bör omkringliggande konstruktioner kontrolleras för att upptäcka eventuella följdskador.

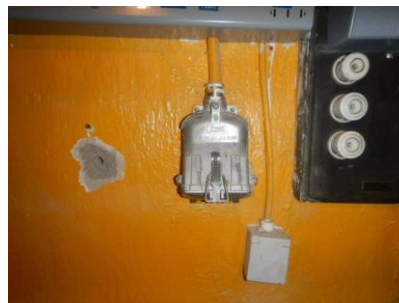
⚠ 3-fasuttag i metall finns.

Denna typ av uttag tillverkas inte längre då de anses medföra en stor risk för personskada.

Kontakta en elektriker för kontroll och åtgärd.

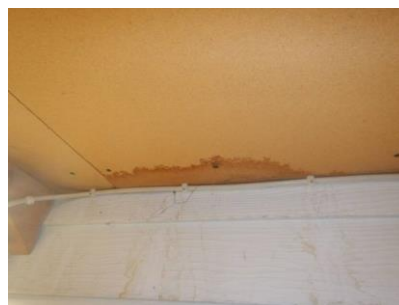
Fuktbläck och rinningsmärken noterades på tak/vägg. Bedöms vara äldre och inga förhöjda fuktindikationer uppmättes vid besiktningen.
