# Besiktningsprotokoll

Anticimex Försäkringsbesiktning i samarbete med Fastighetsbyrån

| Fastighetsadress:<br>Akaciavägen 5 | |

| Besiktningsdatum:<br>2024-07-15 | Protokollnummer:<br>68382872 |

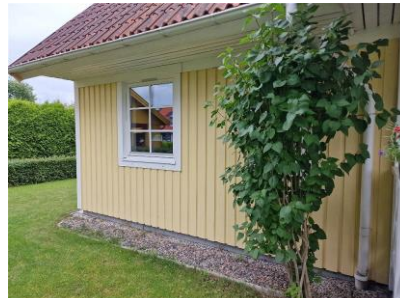
Växter finns i anslutning till grundmur.

När det finns rabatter och växter nära grundmuren finns risk att fukt stannar kvar i väggarna. Detta kan i sin tur orsaka invändiga fuktskador. Växternas rötter kan också skada grundmuren och sätta dräneringsledningen ur funktion.

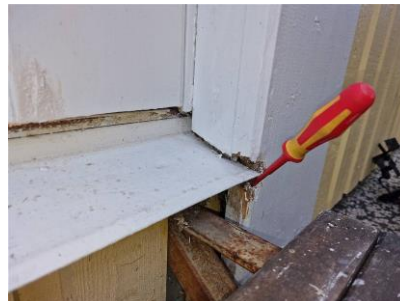
- Tröskelblecket till groventrén saknar gaveluppvik och mindre rötskador noterades lokalt i den nedre delen av foderbrädan. Fönsterblecket till fönsterpartiet på balkongen lutar fel och mindre färgsläpp och rötskador noterades lokalt i smyggar och foderbrädor.

Bristerna medför att vatten kan tränga ner i bakomliggande konstruktioner med fuktrelaterade skador som möjlig följd.

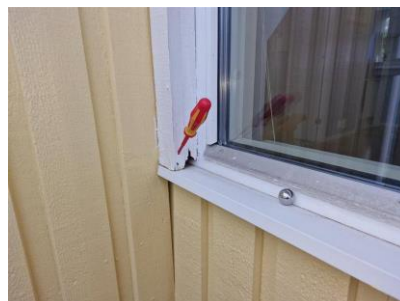
- Isolerglas är äldre.

Befintliga fönster är äldre vilket betyder att tätningen mellan fönsterrutorna kan vara sämre. Detta kan leda till att missfärgning/imma kan uppstå mellan glasrutorna.

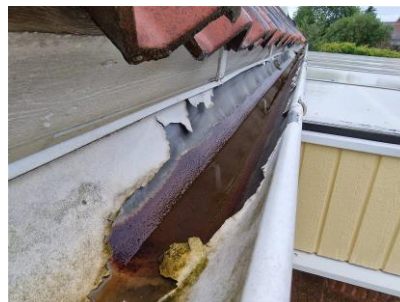
Färgsläpp och rostangrepp förekommer lokalt på hängrännor och stuprör.

Bristerna kan medföra en ökad fuktbelastning på fasad och sockel med fuktrelaterade skador som möjlig följd.

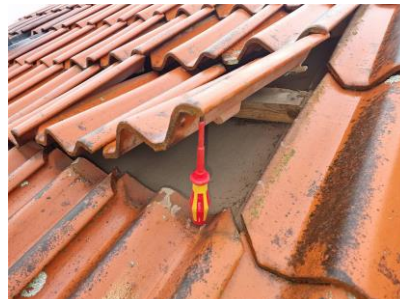
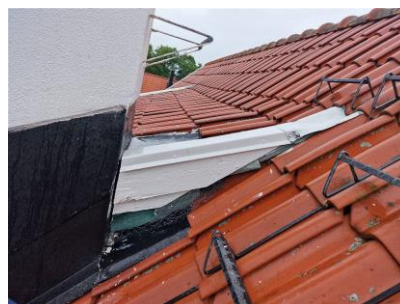
Yttertaket är äldre och har ett underlagstak av träfiberskivor. Nocktätning finns inte. Anslutningen mellan vindsnivåerna och taket på kupan åt väster är bristfälligt utförd och otätheter och glipor förekommer lokalt. Färgsläpp och rostangrepp förekommer lokalt på takhuvar och plåtdetaljer. Lav- och mosspåväxt förekommer lokalt på taket.

Takpannor och plåtdetaljer har enligt vår bedömning en begränsad livslängd. Eftersom husets taktäckning är äldre har det ett minskat motstånd mot vatteninträngning. Med denna konstruktion är det extra viktigt att takpannorna är hela. Eftersom underlagstaket inte har en papp kan regn och snö som tränger in genom otätheter leda till fuktskador i underliggande konstruktioner som möjlig följd.

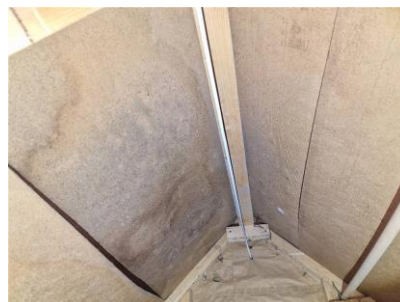
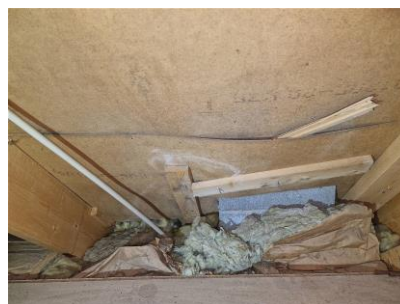
Fuktfäckar och mikrobiell påväxt förekommer lokalt på underlagstaket.

Fuktfäckar kan bero på olika saker, och kan vara ett tecken på en tidigare eller ett pågående läckage.

Vi rekommenderar en fördjupad undersökning för att bedöma orsak och omfattning.

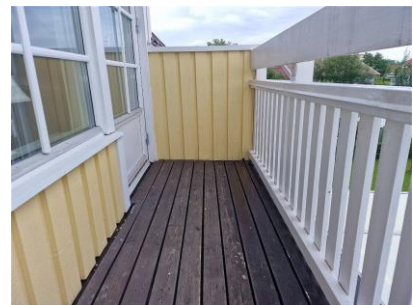
Taket under terrass kunde inte besiktas då trallen döljer takets yta.

Vi rekommenderas att trätrallen demonteras så att en kompletterande besiktning kan utföras.

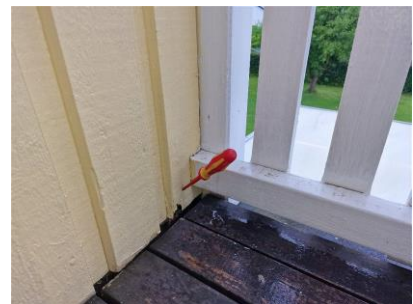
Torrspäckor och färgsläpp samt mindre rötskador förekommer lokalt på balkongräcket.

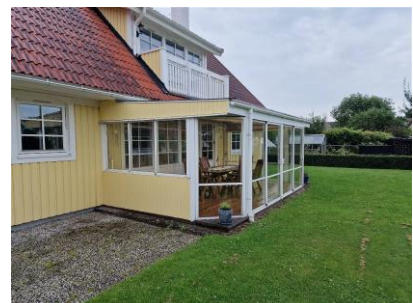
Uterummet är av enklare konstruktion.

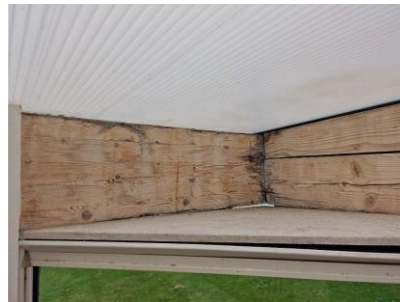
Taket är fuktskadat.

Den upptäckta fuktskadan kan vara ett tecken på en tidigare eller en pågående fuktskada.

Det rekommenderas att kontakt tas med fackman för kontroll av orsak till och omfattning av de skador/brister som noterats samt för bedömning av lämpliga åtgärder.

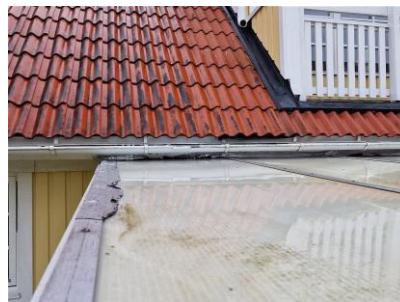
Anslutningen mellan uterum och bostadsbyggnaden är bristfälligt utförd. Otätheter och glipor förekommer lokalt på taket. Vattenansamlingar noterades lokalt på taket.

Bristerna i den utvändiga taktäckningen kan leda till att regn- eller smältvatten tränger ner i underliggande takkonstruktioner och orsakar fuktrelaterade skador som möjlig följd.

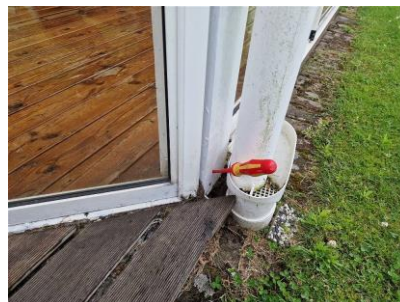
Färgsläpp och torrsprickor samt mindre rötskador noterades lokalt på hörnstolparna.

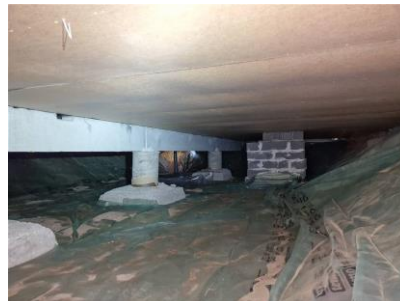
Krypgrunden nås via en lucka i golvet i sovrum 1 och en svag mikrobiell lukt upplevdes i utrymmet.

Mikrobiell påväxt noterades lokalt på blindbottenskvivorna. Organiskt material i form av byggspill förekommer lokalt i utrymmet.

Marken består av sand med en ovanpåliggande plastfolie. Grundmurarna är av gjutna betongelement. Blindbotten består av masonitskivor. Vid stickprovsvis fuktkvotsmätning i golvbjälklaget uppmättes fuktkvoten till mellan 16-19 %.

Det finns risk för mikrobiell tillväxt om den relativa fuktigheten (RF) i luften är över 75 %, vilket i gran- och furuvirke motsvarar en fuktkvot (FK) på ca 17 %.

Uteluftsventilerade krypgrunder med bjälklag av organiskt material har ofta fuktskador på grund av naturlig fuktpåverkan. Detta kan resultera i mikrobiella skador (angrepp av mikroorganismer) och, i värsta fall, rötskador. Mikrobiell lukt kan då spridas till boendemiljön.

Vi rekommenderar att du installerar en krypgrundsavfuktare. Läs Anticimex faktablad om krypgrunder för tips och råd.

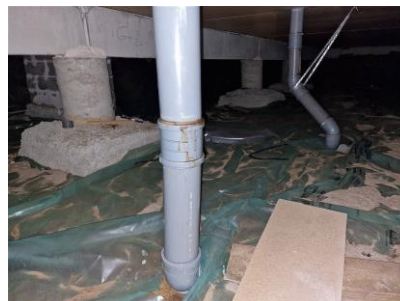
Rinnmärken och mindre droppläckage noterades lokalt på avloppsrören.

Vi rekommenderar att kontakt tas med fackman för vidare kontroll och bedömning av lämpliga åtgärder.

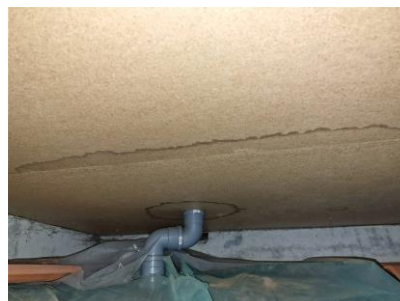
Äldre fuktfläckar noterades lokalt på blindbottenskvivorna under tvättstugan.

Vid fuktindikering mot fuktfläckarna noterades inga förhöjda fuktindikationer.

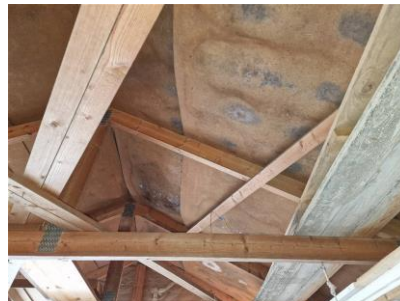
Underlagstaket har fuktfläckar och mikrobiell påväxt.

Fuktfläckar kan bero på olika saker, och kan vara ett tecken på en tidigare eller ett pågående läckage.

Vi rekommenderar en fördjupad undersökning för att bedöma orsak och omfattning.

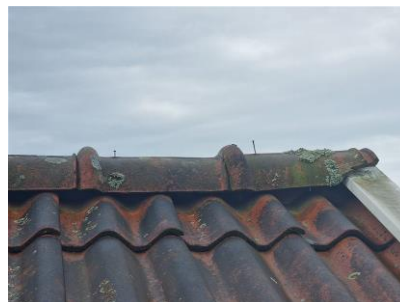
- Yttertaket är äldre och har ett underlagstak av masonit.  
Infästningen tillnockpannorna har bitvis krupit ut.  
Nocktätning finns inte.  
Moss- /lavpåväxt förekommer lokalt på taket.

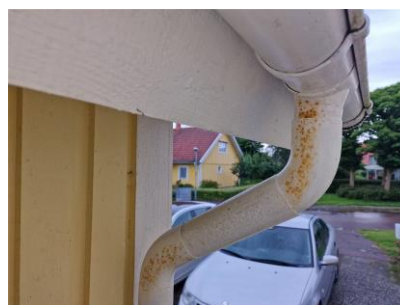
- Färgsläpp och rostangrepp förekommer lokalt på hängrännor och stuprör.

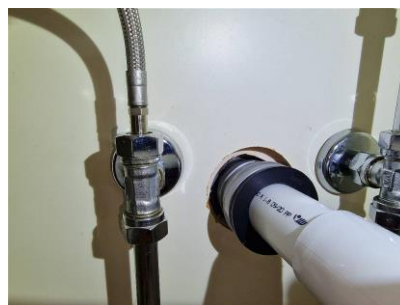
Våutrymmet har äldre yt-/tätskikt.  
Klämringen till golvbrunnen sitter löst.  
Sprickor förekommer lokalt i mattskarvarna.  
Väggbeklädnaden är otät vid rör genomföringar i tvättställsskåpet.  
Bristfälligt golvfall noterades lokalt i utrymmet.

Eftersom funktionen, som innebär att ytskiktet/tätskiktet ska vara vattentätt, kan vara nedsatt finns en ökad risk att vatten tränger igenom ytskiktet/tätskiktet med vattenskador i omkringliggande konstruktioner som följd.

Vid fuktindikering i utrymmet noterades inga förhöjda fuktindikationer.

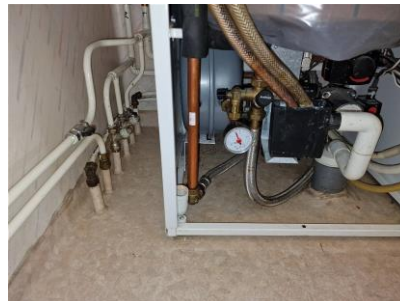
Våutrymmet har äldre yt-/tätskikt.  
Rör genomföring finns i golv.  
Mattsläpp förekommer lokalt under värmepumpen intill avloppsröret.  
Klämringen till golvbrunnen sitter löst.  
Sprickor förekommer lokalt i mattskarvar.  
Bristfälligt golvfall noterades lokalt i utrymmet.

Vid fuktindikering i utrymmet noterades inga förhöjda fuktindikationer.

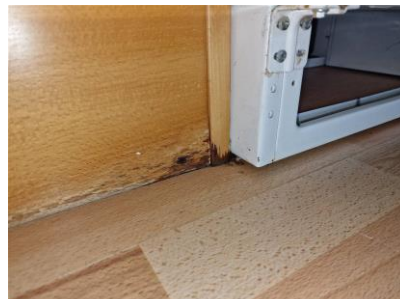
Missfärgningar noterades lokalt på sockeln intill frysen.

Vid fuktindikering mot missfärgningarna noterades inga förhöjda fuktindikationer.

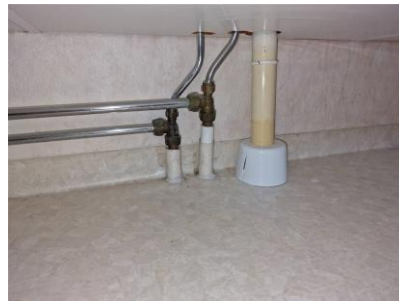
Våtutrymmet har äldre yt-/tätskikt.  
Klämringen till golvbrunnen sitter löst.  
Sprickor förekommer lokalt i mattskarvar.  
Rör genomföring finns i golv.  
Mattsläpp förekommer lokalt intill rör genomföringarna under tvättställsskåpet.

Vid fuktindikering i utrymmet noterades inga förhöjda fuktindikationer.
