# Besiktningsprotokoll

Anticimex Försäkringsbesiktning i samarbete med Fastighetsbyrån

| Fastighetsadress:<br>Baggeröd Granhult 2 | |

| Besiktningsdatum:<br>2024-07-05 | Protokollnummer:<br>68367903 |

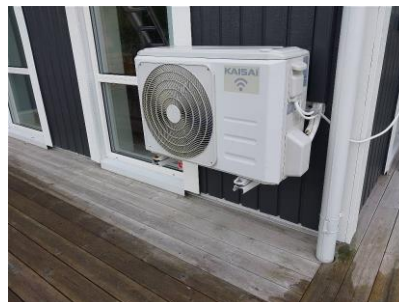
- Kondensvatten från luftvärmepumpens utedel leds inte bort från husgrunden.

Detta kan medföra ökad fuktbelastning på grundkonstruktion och fasad. Observera att besiktning av byggnadens värmesystem eller värmepumpen inte har ingått i uppdraget.

Värt att notera är att värmepumpen inte är den primära uppvärmningskällan, utan nyttjas med sommartid för komfort. Därav bedöms det som en mindre brist. Man kan dock med fördel ansluta spillvatten till närliggande takavvattning för att undvika eventuell vattenansamling samt isbildning vintertid.

Prata med fackman för tips och råd.

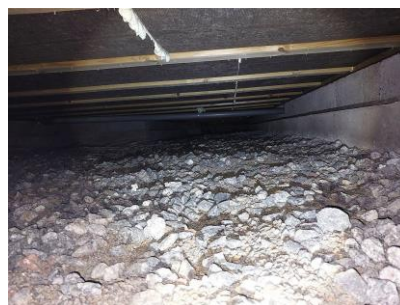
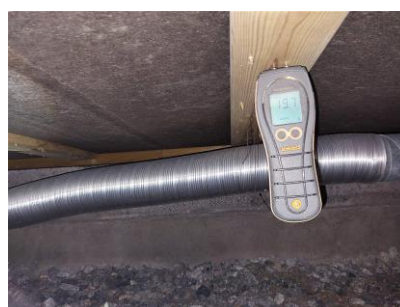
Vid kontroll av konstruktion uppmättes fuktvärden över kritisk fuktnivå.

Uteluftsventilerade krypgrunder med bjälklag av organiskt material har ofta fuktskador på grund av naturlig fuktpåverkan. Detta kan resultera i mikrobiella skador.

Fuktkvoten uppmättes till 20-22 % via stickprovsmässig fuktkvotsmätning i blindbotten.

Det finns risk för mikrobiell tillväxt om den relativa fuktigheten (RF) i den omgivande luften är över 75 %. I furuvirke motsvarar det en fuktkvot (FK) på 17 %.

För att undvika detta så måste grundens klimat bli torrare.

Här är det lämpligt att vidta åtgärder för att undvika skador och lukt på sikt. Förslagsvis genom att isolera markfukten samt eventuellt avfukta grunden via en krypgrundsavfuktare/sorptionsavfuktare.

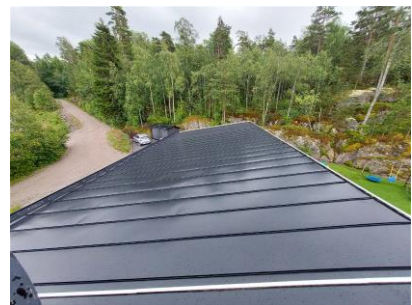
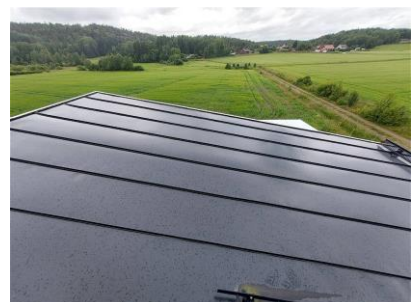
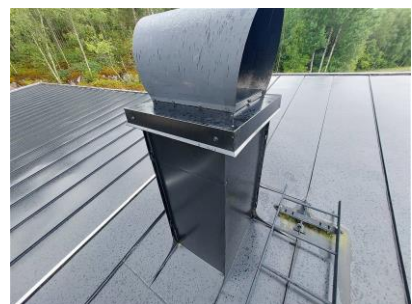
Taket besiktigades från marken, anliggande stege samt takstege. Under dessa förutsättningar finns inget att notera.

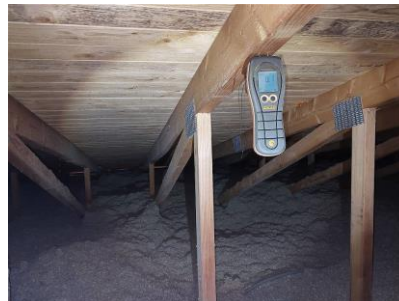
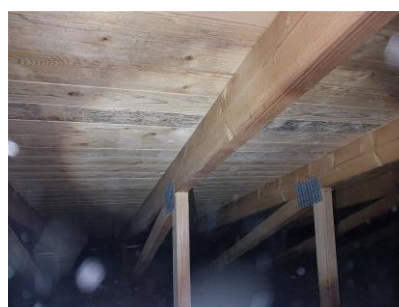
Vid kontroll av vinden uppmättes fuktvärden under kritisk fuktnivå för mikrobiell tillväxt och en normal lukt upplevdes. Fuktkvoten i underlagstak/takbjälkar uppmättes till 8 % via stickprovsmässig fuktkvotsmätning i underlagstak/bjälkar.

Mindre missfärgningar/påväxt finns på underlagstaket. Detta är sannolikt en konsekvens av att materialet blivit fuktigt innan montering, när det legat i en trave. Bedöms inte som en brist, mer som en upplysning.

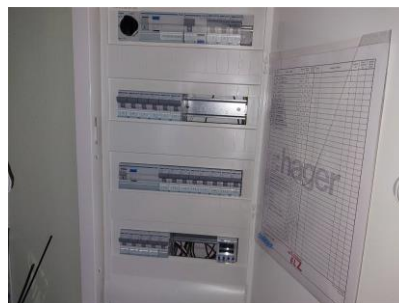
- El-centralen har jordfelsbrytare.

Jordfelsbrytare finns installerad vid elcentralen

- Gruppförteckning över elcentralen finns upprättad.

"Gruppförteckning" är en lista som ska vara placerad vid elcentralen. Den visar vilka säkringar som är anslutna till vilka armaturer, vägguttag och apparater. Den är också till för att underlätta vid felsökning och elarbeten.

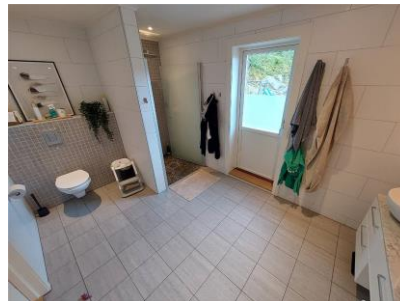
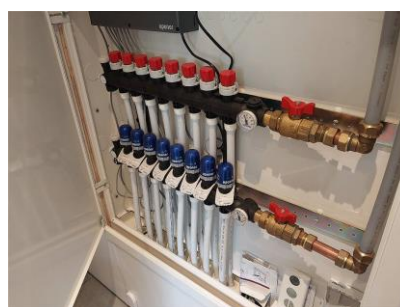
- Man kan med fördel montera stängskydd i installationsutrymme för vattenburen golvvärme.

Utan stängskydd finns risk att eventuellt läckage inte upptäcks, vilket kan leda till fuktskador i omkringliggande konstruktioner då otätheter finns mellan installationsskåp och anslutande konstruktion.

- Hållrumsljud noterades lokalt i den keramiska golvbeläggningen. (Instegströskel)

Hållrumsljud tyder på att vidhäftningen mellan klinker och underlag inte är optimal.

Detta bedöms inte bero på eller vidare orsaka skada.

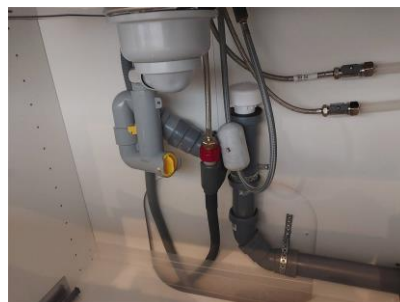
- Rörgenomföringar i diskbänkskåp löper utanför fuktskydd.  
- Avloppsslang till diskmaskinen kan med fördel avlastningsföranckras.  
- Fuktskydd saknas under kyl/frys.

När fuktskydd saknas är det svårt att upptäcka läckage från rörledningar. Vatten kan då tränga in i omkringliggande konstruktioner och orsaka fuktskador.

För att upptäcka eventuella läckage, installera ett fuktskydd.
