# Besiktningssprotokoll

Anticimex Försäkringsbesiktning i samarbete med Fastighetsbyrån

Fastighetsbeteckning: Alvik 15:25	
Fastighetsadress: Alviksvägen 104	
Postnummer: 975 93	Ort: Luleå

Besiktningdatum: 2024-07-18	Protokollnummer: 68344779
Temperatur: +17 °C	Väderlek: Regn
Tekniker: Joel Esberg	
E-post: joel.esberg@Anticimex.se	
Kontor: Piteå	
Närvarande: Fastighetsägare

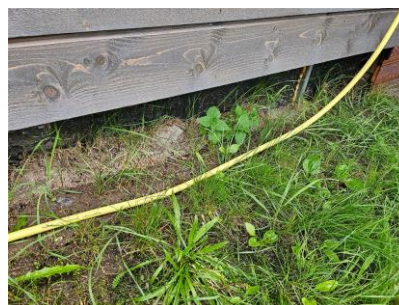
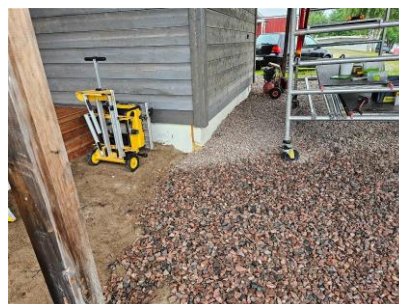
Utvändigt fuktskydd ligger oskyddat ovan mark.

Risk finns att det utvändiga fuktskyddet skadas och funktionen försämras.

- Cellplast isolering på sockel kring entréhall.

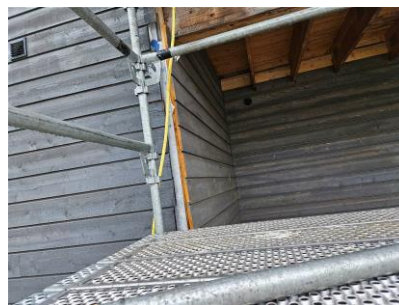
Pågående montering av hörnbrädor.

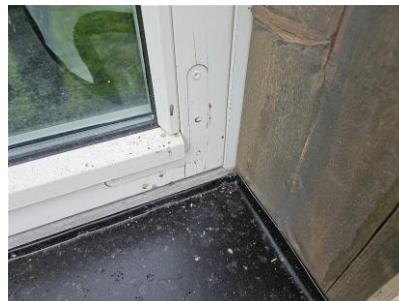
Mindre torrsprickor på altandörr.

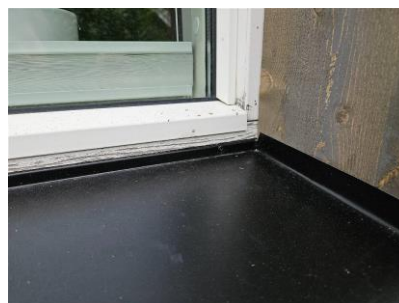
Underhållsbehov på fönster.

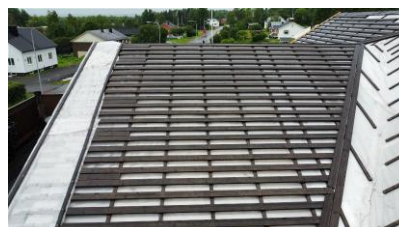
Pågående montering av yttertak på del av huset.

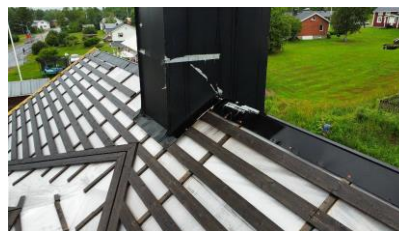
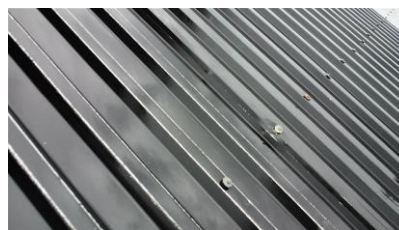
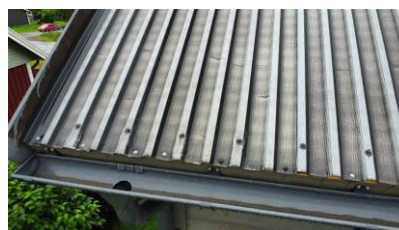
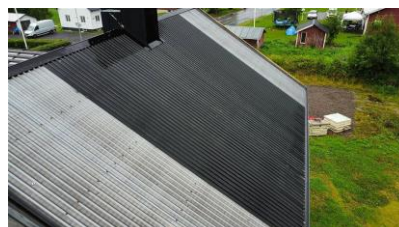
Äldre spikat plåttak på del av huset med mindre brister som:

- Enstaka otäta spikar.
- Skrapmärken och bucklor.
- Spikhål i plåten.
- Olika färg på plåten.

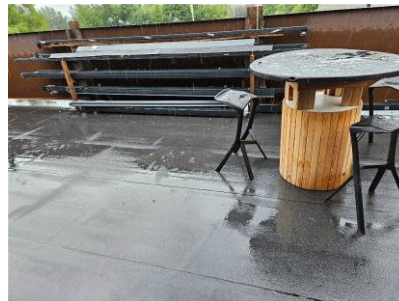
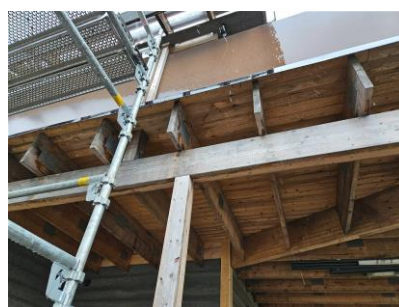
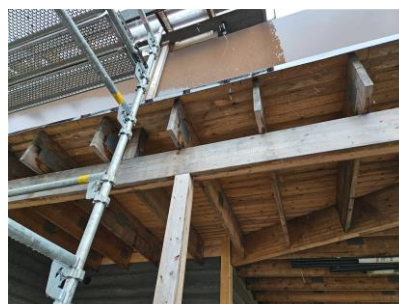
- Balkongräcken ej färdigställda.
- Underspikning och inklädning kring och under balkong saknas.
- Obehandlade stolpar och trädetaljer.

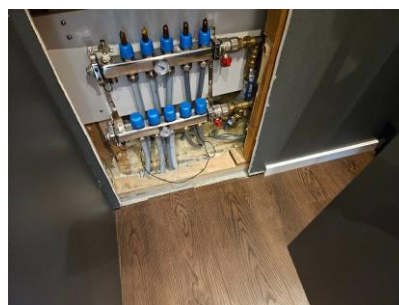
Golvvärmefördelare är ej monterat i ett fuktsäkert fördelarskåp.

I övrigt rekommenderar jag att ett läckagelarm monteras kring golvvärmefördelare i köket.

Jag rekommenderar montering av läckagelarm kring denna.

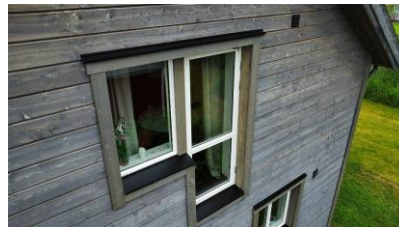
Balkongdörr utan balkong.

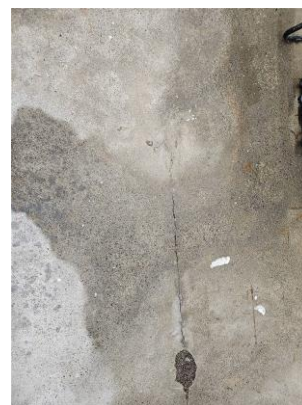
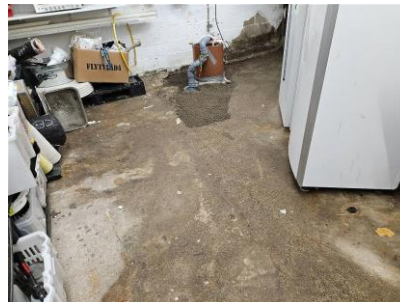
Källare i enklare standard  
-Enklare gjuten betongsula med sprickor och håligheter.
