Besiktningssprotokoll

Anticimex Försäkringsbesiktning i samarbete med Fastighetsbyrån

Fastighetsbeteckning: Lindholm 2:17	
Fastighetsadress: Barva Klockåsen	
Postnummer: 63504	Ort: Eskilstuna

Besiktningdatum: 2024-07-16	Protokollnummer: 68365432
Temperatur: 19 °C	Väderlek: Mulet
Tekniker: Carl Segelborg	
E-post: Carl.segelborg@anticimex.se	
Kontor: Eskilstuna	
Närvarande: Säljare medverkade på besiktningen	
Besiktningstekniker: Carl Segelborg Anticimex Sörmland.

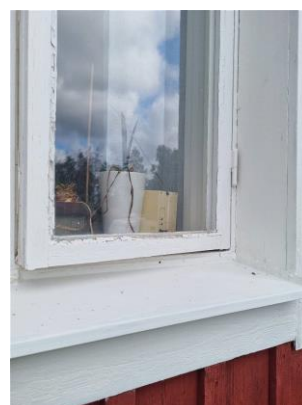
Utvändigt / Fönster

Fönster är i behov av målning/underhåll.

Fönsterbågar och fönsterkarmar där målningsbehov finns riskerar att få fukt- och rötskador på grund av sämre vattenavvisande förmåga.

För att öka livslängden på fönster rekommenderas målning och underhåll.

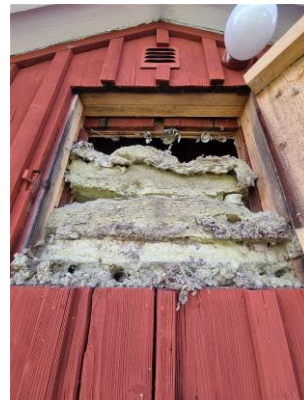
Utvändigt / Vind

Vindsutrymmet är belamrat.

Jag rekommenderar en kompletterande besiktning när vinden har blivit tillgänglig.

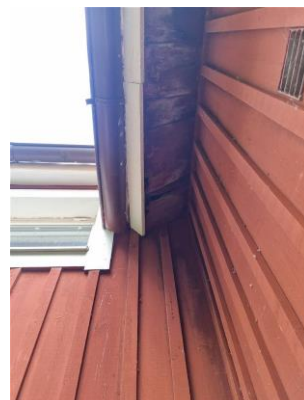
Utvändigt / Tak

Vid besiktning av taket så konstaterades att taket är äldre samt att det finns fuktfläckar i takfoten på baksidan, för att ta reda på omfattningen av detta så rekommenderar jag att man kontaktar en fackman för vidare utredning.

Fuktfläckar finns i takfoten.

Den upptäckta fuktfläckarna kan vara ett tecken på en tidigare eller en pågående fuktskada.

Yttertaket är äldre.

Takpannor, plåtdetaljer och underlagspapp har enligt vår bedömning en begränsad livslängd. Eftersom husets taktäckning är äldre har det ett minskat motstånd mot vatteninträngning. Detta i sin tur kan leda till fuktskador på träläkt och vidare ner i underliggande konstruktioner.

Jag rekommenderar en fördjupad undersökning för att bedöma orsak och omfattning.

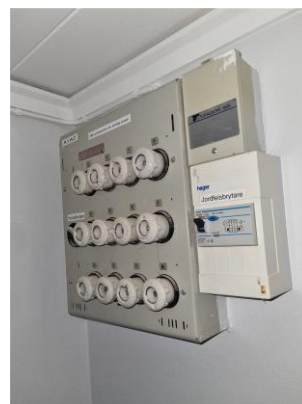
Entréplan / Entréhall

El-centralen har jordfelsbrytare.

Jordfelsbrytare finns installerad vid elcentralen.

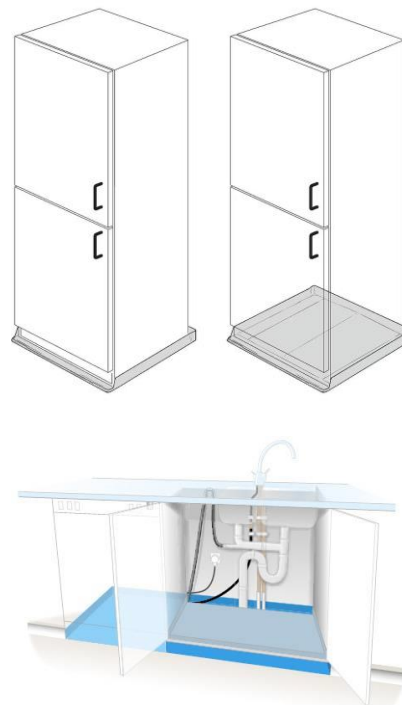
Entréplan / Kök

Fuktskydd saknas i diskbänksskåp och under kyl&frys.

Utan fuktskydd är det svårt att upptäcka läckage från rörledningar. Vatten kan då tränga in i omkringliggande konstruktioner och orsaka fuktskador.

För att upptäcka eventuella läckage, installera ett fuktskydd.

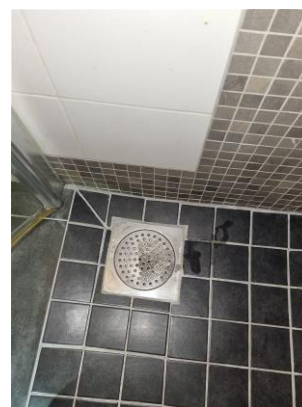
Entréplan / Badrum/Wc

- Golvbrunnen är placerad för nära vägg.
- Tätskikt är felmonterat i golvbrunnen.

När golvbrunnen är placerad för nära vägg är det inte fackmässigt* utfört. Det finns risk att tätskiktet inte har kunnat anslutas på rätt sätt, vilket kan leda till fuktskador. *Fackmässigt utförande innebär att arbetet ska utföras enligt Boverkets byggregler, gällande branschregler samt monteringsanvisningar för samtliga material. Om dessa regler och anvisningar inte följs och en skada inträffar riskerar man att få en nedsatt eller utebliven skadeersättning från sitt försäkringsbolag (villahem).

Normala fuktvärden indikerades mot klinker/kakel.

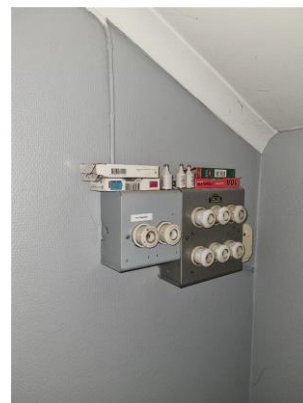
Övre plan / Trappa

Jordfelsbrytare finns ej.

Det finns inget krav att hus byggda före år 2000 ska ha jordfelsbrytare. Jordfelsbrytaren minskar dock risken för personskador och brand orsakade av elanläggningen.

Kontakta en elektriker för kontroll och åtgärd.

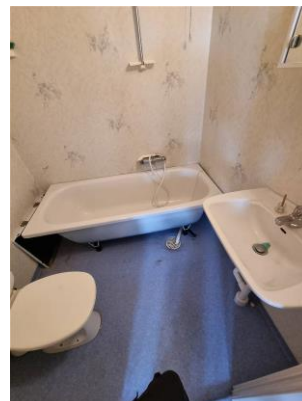
Övre plan / Badrum/Wc

Våtutrymmet har äldre yt-/tätskikt.

Eftersom funktionen, som innebär att ytskiktet/tätskiktet ska vara vattentätt, kan vara nedsatt finns en ökad risk att vatten tränger igenom ytskiktet/tätskiktet med vattenskador i omkringliggande konstruktioner som följd.

Fuktindikering kunde inte genomföras eftersom huset varit obett under en längre tid.

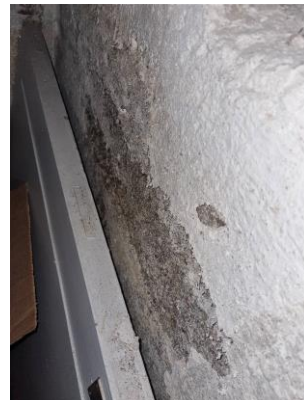
Källarplan / Allmänt

Puts- och färgsläpp finns på källarväggar.

Puts- och färg som släppt från underlaget invändigt på källarytterväggarna är ett tecken på att källarens utvändiga fuktskydd inte längre fungerar tillfredsställande.

Husets rör- /avlopp- /värmeledningssystem är äldre.

Detta behöver inte betyda att systemen har några allvarliga brister, men äldre rör- /avlopp- /värmeledningssystem kan ha nedsatt funktion/brister på grund av sin ålder, vilket i värsta fall kan leda till läckage.

För att åtgärda detta måste källarens utvändiga fuktskydd förbättras. Läs Anticimex faktablad om källare för tips och råd.

Vi rekommenderar att en fackman kontaktas för att kontrollera husets rör- /avlopp- /värmeledningssystem samt för att hjälpa er med eventuella åtgärder. Observera att ingen besiktning av dessa system har ingått i uppdraget.

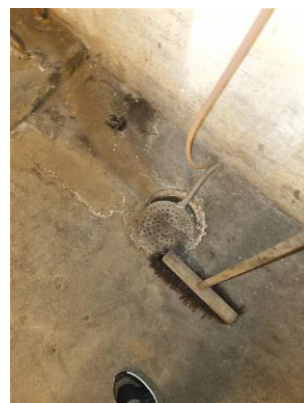
Källarplan / Pannrum

Gjutjärnsbrunnen är rostangripen.

Golvbrunn i pannrum/garage är i dåligt skick.

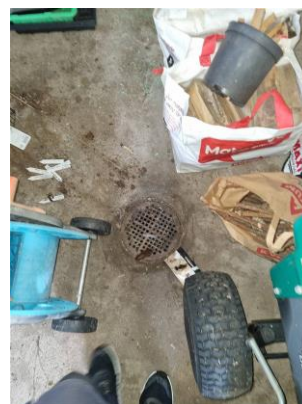
Källarplan / Garage

Gjutjärnsbrunnen är rostangripen.

Golvbrunn i pannrum/garage är i dåligt skick.
