Besiktningssprotokoll

Anticimex Försäkringsbesiktning i samarbete med Fastighetsbyrån

Fastighetsbeteckning: Säby 4:3	
Fastighetsadress: Barva Bergaholm	
Postnummer: 63504	Ort: Eskilstuna

Försäkringsbesiktning

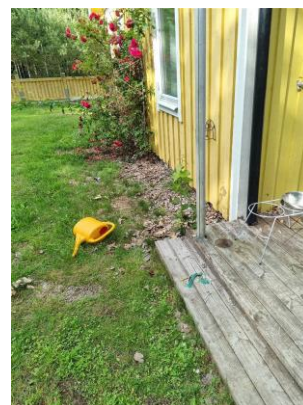
Utvändigt / Sockel

Växter finns i anslutning till byggnaden.

När det finns rabatter och växter nära byggnaden finns risk att fukt stannar kvar i väggarna. Detta kan i sin tur orsaka invändiga fuktskador. Växternas rötter kan också skada grundmuren och sätta dräneringsledningen ur funktion.

Området närmast huset rekommenderas att vara fritt från växtlighet.

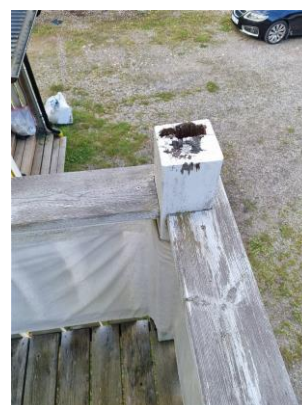
Utvändigt / Balkong

Balkongräcke har mindre rötskador.

Mindre rötskador finns i balkongräcke.

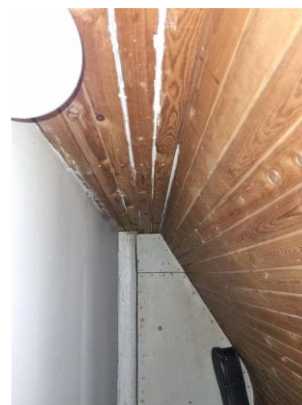
Utvändigt / Sidovind

Vid kontroll av vinden uppmättes fuktvärden under kritisk fuktnivå för mikrobiell tillväxt och en normal lukt upplevdes.

Det finns risk för mikrobiell tillväxt om den relativa fuktigheten (RF) i den omgivande luften är över 75 %. I furuvirke motsvarar det en fuktkvot (FK) på 17 %.

Fuktkvoten i underlagstak/takbjälkar uppmättes till 8%.

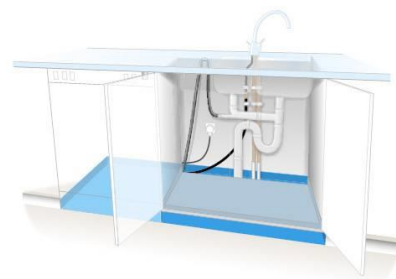
Entréplan / Kök

Fuktskydd saknas i diskbänksskåp.

Utan fuktskydd är det svårt att upptäcka läckage från rörledningar. Vatten kan då tränga in i omkringliggande konstruktioner och orsaka fuktskador.

För att upptäcka eventuella läckage, installera ett fuktskydd.

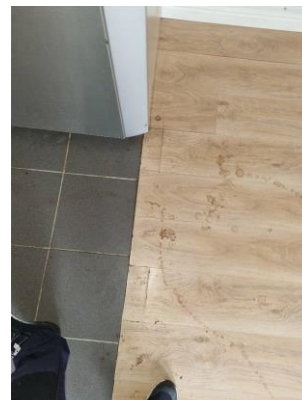
Äldre fuktskada finns i parketten.

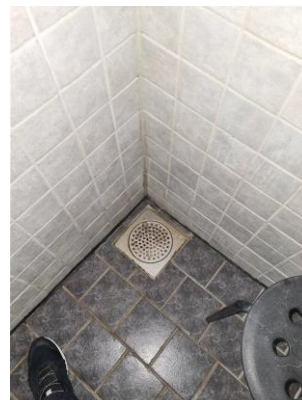
Entréplan / Badrum

Efter avslutad besiktning så skulle jag vilja belysa den notering jag har gjort i badrummet lite extra. Vissa klinkers plattor har släppt från underlaget och vid närmare undersökning så konstaterades det att det är ojämna golv och lutning i badrummet. Jag rekommenderar att man undersöker detta vidare.

Klinker har släppt från underlaget samt att golvet är ojämnt.

Felet som uppstått är att vidhäftningen mellan klinker och underlag har upphört. Sk "bom/ bomljud". Detta kan i sin tur medföra att tätskiktet bakom är bristfälligt vilket kan leda till fuktskador i bakomvarande konstruktioner.

Golvbrunnen är placerad för nära vägg.

När golvbrunnen är placerad för nära vägg är det inte fackmässigt* utfört. Det finns risk att tätskiktet inte har kunnat anslutas på rätt sätt, vilket kan leda till fuktskador. *Fackmässigt utförande innebär att arbetet ska utföras enligt Boverkets byggregler, gällande branschregler samt monteringsanvisningar för samtliga material. Om dessa regler och anvisningar inte följs och en skada inträffar riskerar man att få en nedsatt eller utebliven skadeersättning från sitt försäkringsbolag (villahem).

Vi rekommenderar en fördjupad undersökning för att bedöma orsak och omfattning.

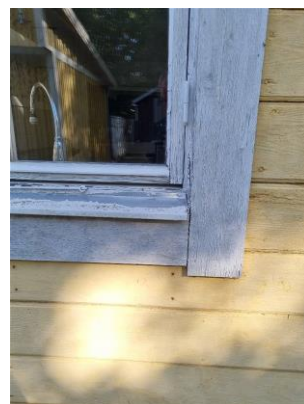
Utvändigt / Fönster

Torrspäckor finns på fönster.

Dessa bedöms inte ha lett till bakomliggande skador.

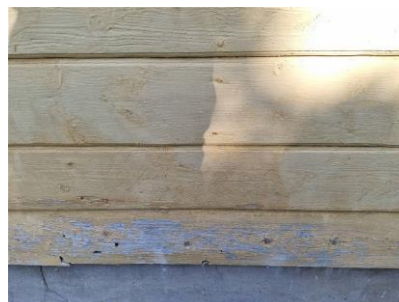
Utvändigt / Fasad

Fasadpanelen är i behov av målning/underhåll.

Fasadbeklädnad och träkonstruktioner där målningsbehov finns riskerar att få fukt- och rötskador på grund av sämre vattenavvisande förmåga. För att öka livslängden på fasadbeklädnaden rekommenderas målning och underhåll.

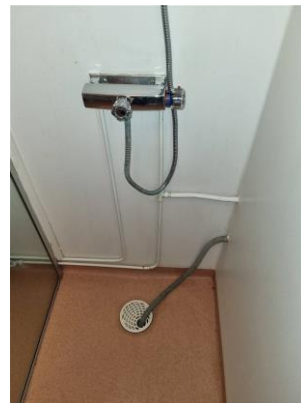
Övre plan / Badrum/Wc

- Rör genomföring finns i vägg.
- Golvbrunnen är placerad för nära vägg.
- Ytskiktet är äldre.

Eftersom funktionen, som innebär att ytskiktet/tätskiktet ska vara vattentätt, kan vara nedsatt finns en ökad risk att vatten tränger igenom ytskiktet/tätskiktet med vattenskador i omkringliggande konstruktioner som följd.

Fuktindikering i utrymmet gav inga förhöjda fuktindikationer.
