Besiktningssprotokoll

Anticimex Försäkringsbesiktning i samarbete med Fastighetsbyrån

Fastighetsbeteckning: Hägra 4:17	
Fastighetsadress: Hissmoforsvägen 6	
Postnummer: 835 33	Ort: Krokom

Besiktningdatum: 2024-07-18	Protokollnummer: 68365012
Temperatur: 14 °C	Väderlek: Regn
Tekniker: Evelina von Sneidern	
E-post: evelina.von.sneidern@Anticimex.se	
Kontor: Sundsvall	
Närvarande: Fastighetsägare

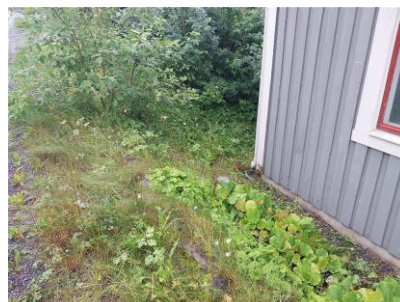
Marken lutar mot huset.

Detta innebär en ökad fuktbelastning mot grunden vilket i sin tur kan orsaka fuktskador i huset.

Jag rekommenderar att man skapar så bra förutsättningar som möjligt och minimerar fukttillskottet mot huset genom att se över marklutning, dränerar runt grunden, leder bort stuprör mm.

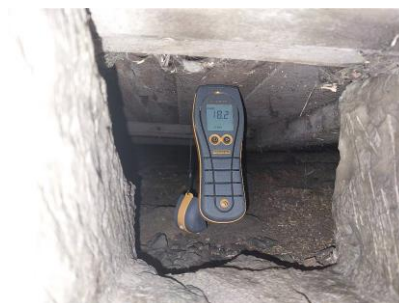
Torpargrunden är ej besiktningsbar på grund av låg höjd.

Torpargrunder med bjälklag av organiskt material har ofta fuktskador på grund av naturlig fuktpåverkan. Detta kan resultera i mikrobiella skador (angrepp av mikroorganismer) och, i värsta fall, rötskador. Mikrobiell lukt kan då spridas till boendemiljön. Grunden har inte kunnat besiktigas eftersom den inte är krypbar.

Fuktkvoten uppmättes till 18 % i trossbotten, via ventil.

Det finns risk för mikrobiell tillväxt om den relativa fuktigheten (RF) i den omgivande luften är över 75 %. I furuvirke motsvarar det en fuktkvot (FK) på 17 %.

Vi rekommenderar en fördjupad undersökning för att ta reda på om skador finns och bedöma orsak och omfattning.

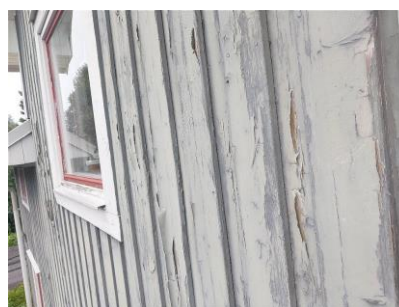
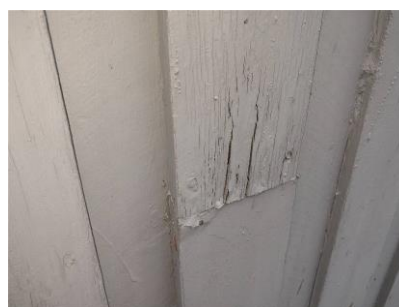
Enstaka panelbrädor har mindre rötskador.
Fasadpanelen är i behov av målning/underhåll.

Fasadbeklädnad och träkonstruktioner där målningsbehov finns riskerar att få fukt- och rötskador på grund av sämre vattenavvisande förmåga. För att öka livslängden på fasadbeklädnaden rekommenderas målning och underhåll. I samband med ommålning rekommenderas att de rötskadade panelbrädorna byts ut.

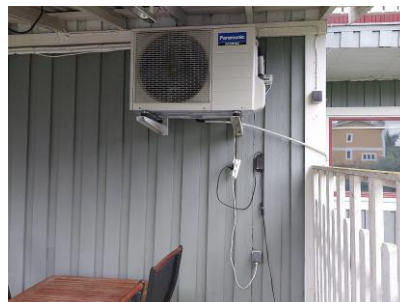
Kondensvatten från luftvärmepumpens utedel leds inte bort från huset.

Detta medför ökad risk för att vatten tränger in i anslutande konstruktioner, vilket i sin tur kan leda till fuktrelaterade skador. Observera att besiktning av byggnadens värmesystem eller värmepumpen inte har ingått i uppdraget.

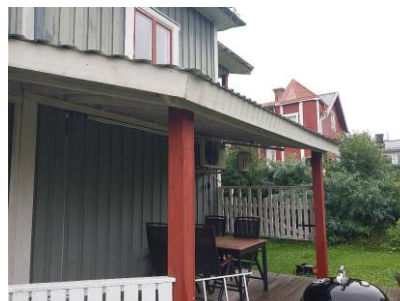
Hängränna saknas på altantak.

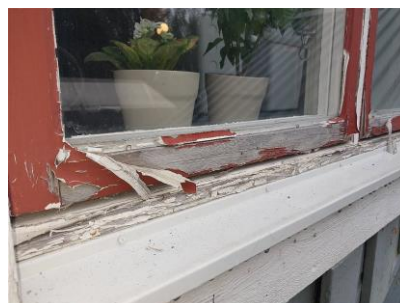
Fönster har färg/kittsläpp och torrsprickor.

Fönsterbågar och fönsterkarmar där målningsbehov finns riskerar att få fukt- och rötskador på grund av sämre vattenavvisande förmåga.

För att öka livslängden på fönster rekommenderas målning och underhåll.

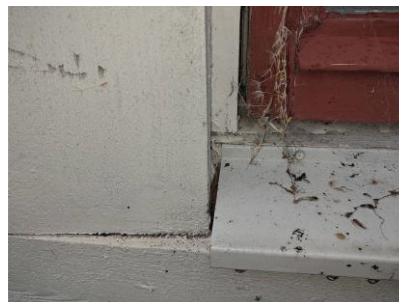
Vissa fönsterbleck är otäta vid gavlar.

Eftersom fönsterblecken är otäta finns risk att vatten rinner in i väggen vilket i sin tur kan leda till fuktskador i väggkonstruktionen.

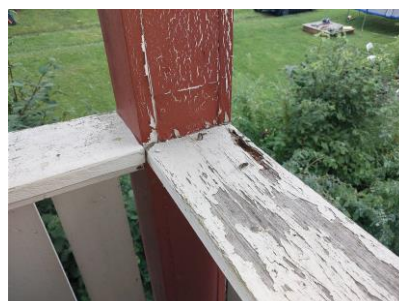
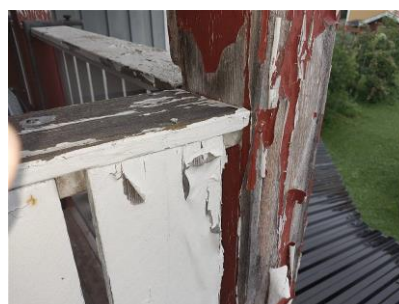
Balkongräcke och träkonstruktioner är i behov av målning/underhåll. Mindre rötskador finns.

Balkongräcke och träkonstruktioner där målningsbehov finns riskerar att få fukt- och rötskador på grund av sämre vattenavvisande förmåga.

För att öka livslängden på balkongen rekommenderas målning och underhåll.

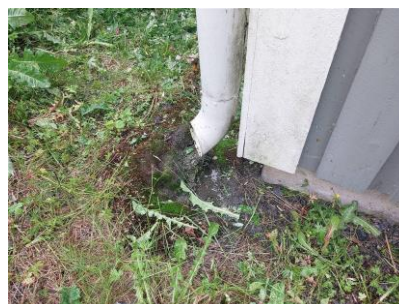
Enstaka stuprör avslutas nära husliv.

Stuprör som avslutas intill husliv (ovan mark) kan medföra en ökad fuktbelastning på grundmur/sockel med fuktrelaterade skador som följd.

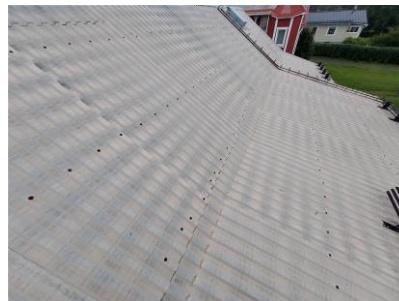
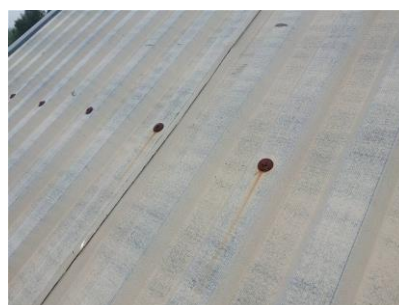
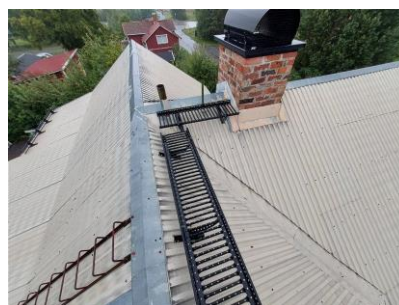
Yttertaket är äldre.

- Klockspik är rostiga.
- Takplåt är skarvad på flertalet ställen.
- Otätheter noterades inock.

Takplåt och plåtdetaljer har enligt vår bedömning en begränsad livslängd. Eftersom husets taktäckning är äldre har det ett minskat motstånd mot vatteninträngning. Detta i sin tur kan leda till fuktskador på träläkt och vidare ner i underliggande konstruktioner.

Vid besiktning av vinden upptäcktes ett läckage vidnock, även spånisoleringen är fuktig i anslutning till detta. Då yttertaket bedöms äldre och brister finns kan det vara bra att överväga ett takbyte. Men främst laga/täta pågående läckage.

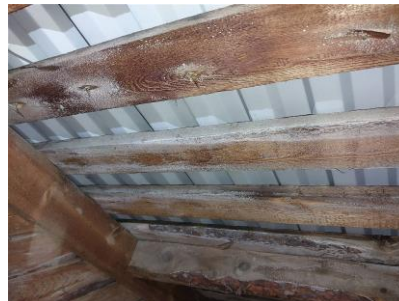
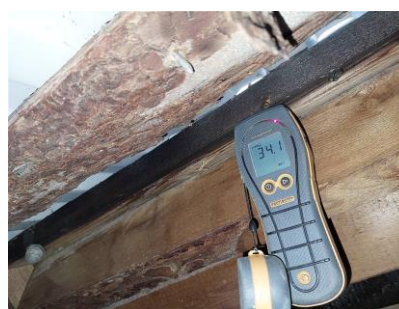
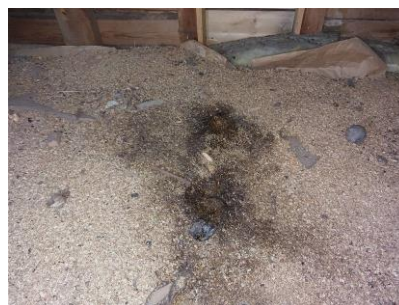
Vid kontroll av vinden har fuktvärden under kritisk fuktnivå för mikrobiell tillväxt uppmätts, dock finns mikrobiell påväxt på underlagstak.

Fuktkvoten i träbrädor/takbjälkar uppmättes till 10 %.

Den upptäckta mikrobiella påväxten på underlagstaket är ett tecken på att vinden har tillförts eller tillförs fukt inifrån bostaden. Observera att besiktning av bostadens ventilationssystem inte har ingått i uppdraget.

Pågående läckage noterades motnock. Spånisoleringen är fuktig under detta.

För att komma tillrätta med detta kan fuktillförseln inifrån bostaden behöva minskas. Det kan göras genom att ventilationen i bostaden förbättras samt att eventuella otätheter i vindsbjälklaget (tak-/väggvinklar, taklucka med mera) tätas. Läs Anticimex faktablad om uppvärmda vindsutrymmen för tips och råd.

Vi rekommenderar kontakt med takläggare/snickare för att bedöma orsak och omfattning

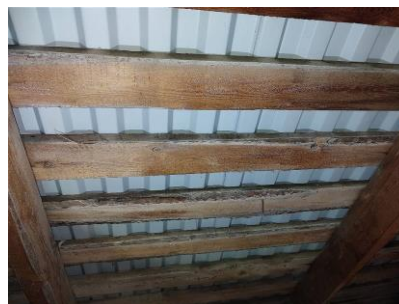
Underlagstak/kondensskydd saknas.

Kondensvatten kan droppa ned och absorberas i isoleringens översta skikt och torkar då oftast utan att det leder till någon skada. Eftersom ett kondensskydd även leder bort vatten från smärre läckage, vid spikhål, skarvar och dylikt, ställs större krav på yttertaketets täthet om kondensskydd saknas. När kondensskydd saknas finns en ökad risk för fuktskador i de omkringliggande konstruktionerna.

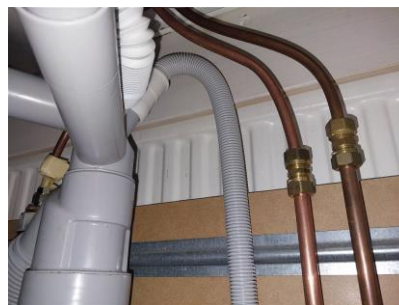
- ✗ Fuktskydd saknas under kyl&frys.

Upphängningsbygel saknas på avloppslang från diskmaskinen.

För att lättare upptäcka eventuella läckage, installera fuktskydd.

För att hindra brott på avloppsslang rekommenderas komplettering av upphängningsbygel.

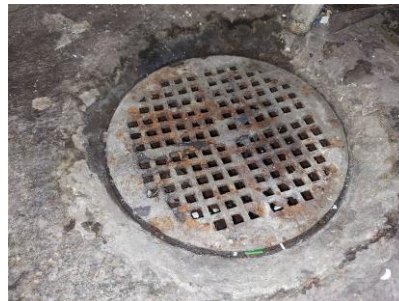
Gjutjärnsbrunnen är rostangripen.

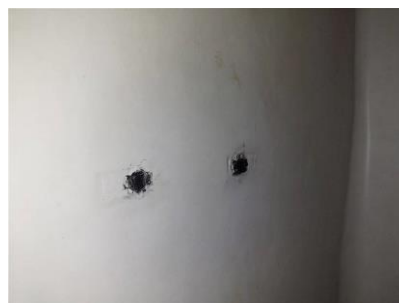
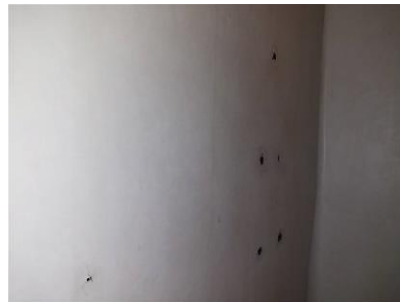
Frånluftsventilation saknas i utrymmet.

Frånluftsventilationens uppgift är att transportera bort bland annat emissioner, fukt, lukt och föroreningar från huset.

Tätade hål noterades i väggbeklädnad.

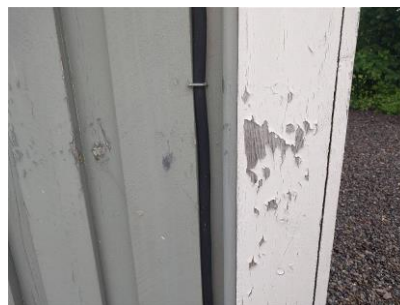
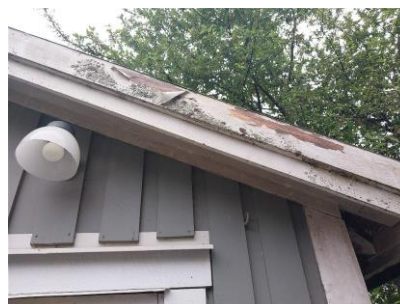
Fasadpanelen och trädetaljer är i behov av målning/underhåll.

För att öka livslängden på fasadbeklädnaden rekommenderas målning och underhåll.

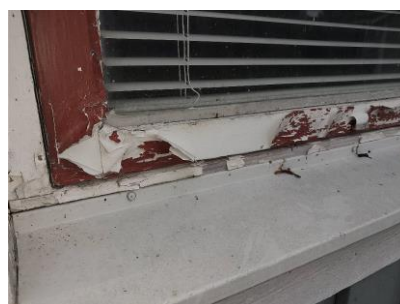
Fönster har färgsläpp.

För att öka livslängden på fönster rekommenderas målning och underhåll.

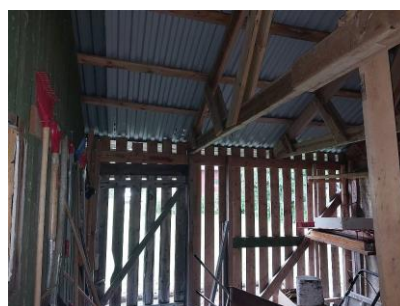
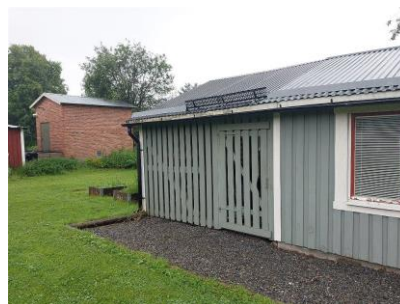
Sättningar noterades på utbyggd förrådsdel.

För att konstatera orsak och omfattning till de fuktskador som finns på syllen och sättningar på förråd rekommenderas att byggtreprenör kontaktas.

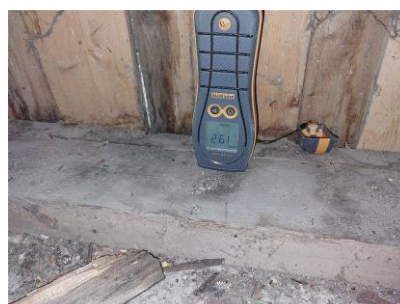
Fuktuppsug noterades på syll.
