Besiktningssprotokoll

Anticimex Försäkringsbesiktning i samarbete med Fastighetsbyrån

Fastighetsbeteckning: Tändhatten 11	
Fastighetsadress: Hoffs Väg 8	
Postnummer: 670 40	Ort: Åmotfors

Besiktningdatum: 2024-07-18	Protokollnummer: 68368982
Temperatur: 19 °C	Väderlek: Halvklart
Tekniker: Jesper Gullberg	
E-post: Jesper.Gullberg@anticimex.se	
Kontor: Karlstad	
Närvarande: Fastighetsägare

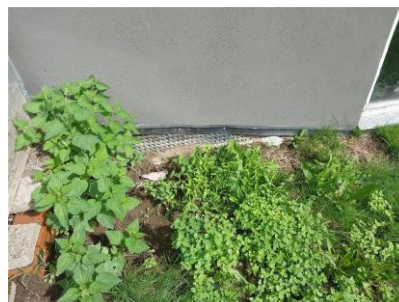
Utvändigt fuktskydd ligger oskyddat ovan mark.

Risk finns att det utvändiga fuktskyddet skadas och funktionen försämras.

Sprickor finns i sockel som delvis är ilagade, sockeln är nyligen målad.

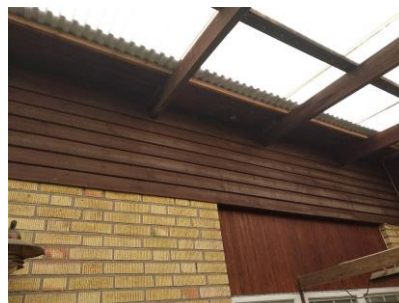
Fasadpanelen/vindskivor/trädetaljer är i behov av målning/underhåll, färgsläpp samt torrspäckor förekommer.

Fasadbeklädnad och träkonstruktioner där målningsbehov finns riskerar att få fukt- och rötskador på grund av sämre vattenavvisande förmåga. För att öka livslängden på fasadbeklädnaden rekommenderas målning och underhåll.

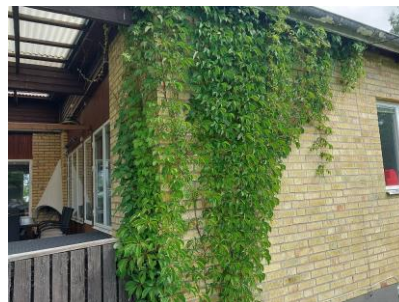
Växter finns i anslutning till byggnaden.

När det finns rabatter och växter nära byggnaden finns risk att fukt stannar kvar i väggarna. Detta kan i sin tur orsaka invändiga fuktskador. Växternas rötter kan också skada grundmuren och sätta dräneringsledningen ur funktion.

Området närmast huset rekommenderas att vara fritt från växtlighet.

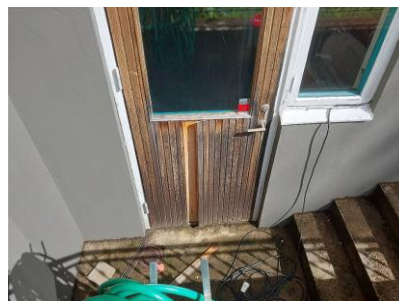
Dörr är i behov av underhåll/byte, färgsläpp samt brister förekommer.

Dörrar där målningsbehov finns riskerar att få fukt- och rötskador på grund av sämre vattenavvisande förmåga.

För att öka livslängden på dörr rekommenderas målning och underhåll.

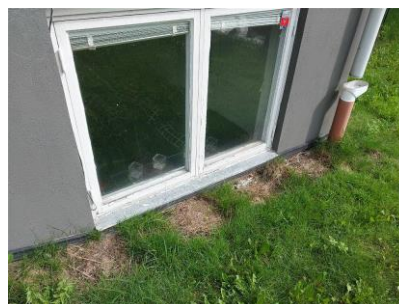
Fönster är i behov av målning/underhåll, färgsläpp samt kittsläpp förekommer.

Fönsterbågar och fönsterkarmar där målningsbehov finns riskerar att få fukt- och rötskador på grund av sämre vattenavvisande förmåga.

Enstaka sprucken fönsterruta förekommer i källarfönster.

För att öka livslängden på fönster rekommenderas målning och underhåll.

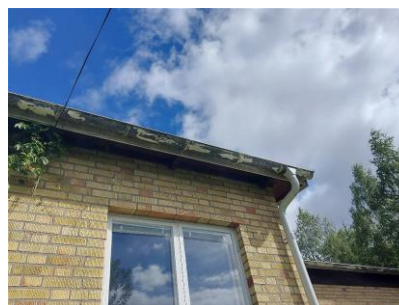
- Äldre hängrännor/stuprör med färgsläpp förekommer.

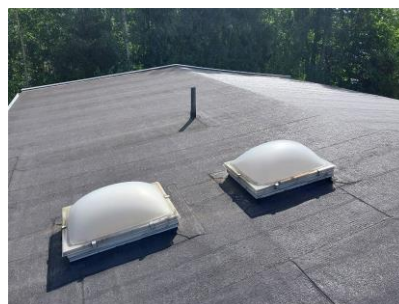
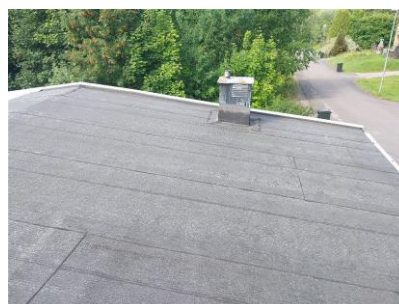
- Takpappen (gummiduk) är äldre. Äldre plåtbeslag/plåtdetaljer med färgsläpp/rostangrepp förekommer.

Tätskiktet på ett platt/låglutande tak har enligt vår bedömning en begränsad livslängd. Eftersom takpappen (gummiduk) är äldre har det ett minskat motstånd mot vattengenomträngning. Detta i sin tur kan leda till att takkonstruktionen drabbas av fuktskador.

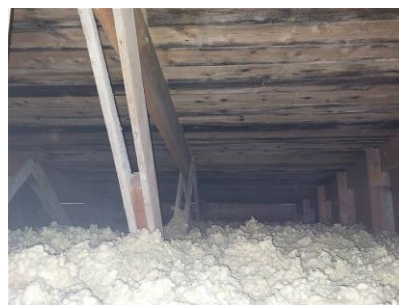
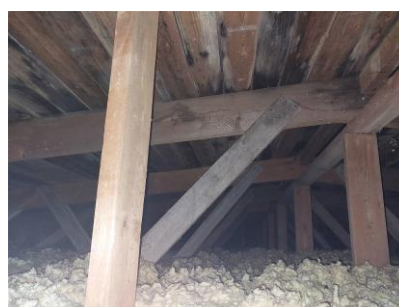
Vinden är inspekterad från inspektionsluckan då landgångar saknas. Mikrobiell påväxt finns på underlagstaket.

Detta kan vara ett tecken på att vinden tillförs fukt inifrån bostaden. Observera att besiktning av bostadens ventilationssystem inte har ingått i uppdraget.

Fuktkvoter uppmättes i underlagstak intill vindsluckan till mellan 8-9%.

Det finns risk för mikrobiell tillväxt om den relativa fuktigheten (RF) i den omgivande luften är över 75 %. I furuvirke motsvarar det en fuktkvot (FK) på 17 %.

För att komma tillrätta med detta kan fuktillförseln inifrån bostaden behöva minskas. Det kan göras genom att ventilationen i bostaden förbättras samt att eventuella otätheter i vindsbjälklaget (tak-/väggvinklar, taklucka med mera) tätas. Läs Anticimex faktablad om ouppvärmda vindsutrymmen för tips och råd. Observera att hela vinden inte var besiktningbar då landgångar saknas.

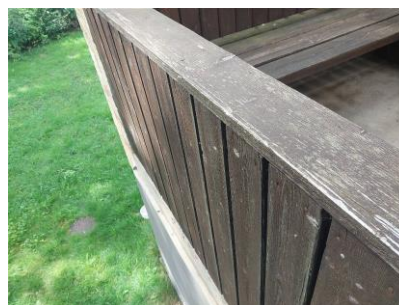
Balkongräcke och träkonstruktioner är i behov av målning/underhåll, färgsläpp samt torrsprickor förekommer.

Balkongräcke och träkonstruktioner där målningsbehov finns riskerar att få fukt- och rötskador på grund av sämre vattenavvisande förmåga.

För att öka livslängden på balkongen rekommenderas målning och underhåll.

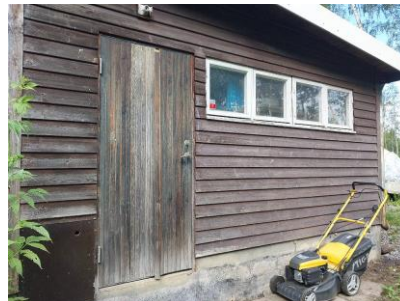
Fasadpanelen/fönster/dörrar/trädetaljer är i behov av målning/underhåll, färgsläpp samt torrsprickor förekommer.

Fasadbeklädnad och träkonstruktioner där målningsbehov finns riskerar att få fukt- och rötskador på grund av sämre vattenavvisande förmåga. För att öka livslängden på fasadbeklädnaden rekommenderas målning och underhåll.

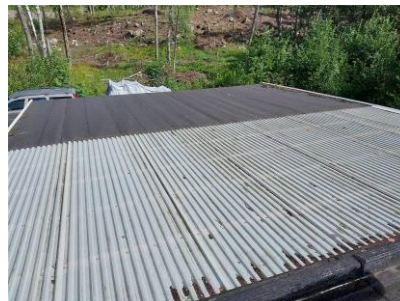
Takpappen (gummiduk) är äldre.

Tätskiktet på ett platt/låglutande tak har enligt vår bedömning en begränsad livslängd. Eftersom takpappen (gummiduken) är äldre har det ett minskat motstånd mot vattengenomträngning. Detta i sin tur kan leda till att takkonstruktionen drabbas av fuktskador.

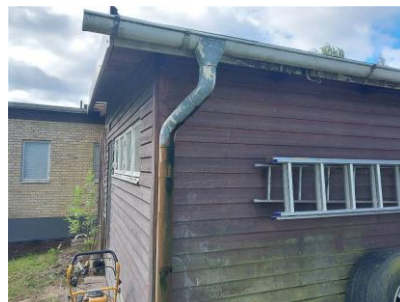
Äldre rostangripna hängrännor/stuprör förekommer, håligheter noterades.

Färgsläpp förekommer på sockeln, tröskelbleck saknas under dörr.

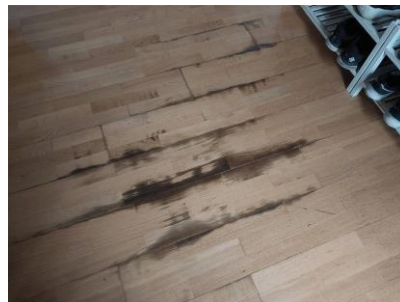
Missfärgningar förekommer på golv, se foto.

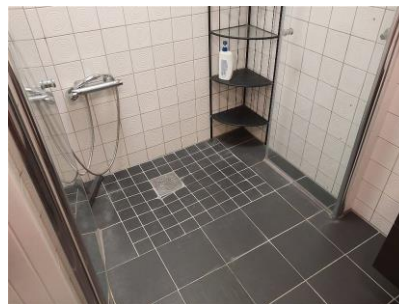
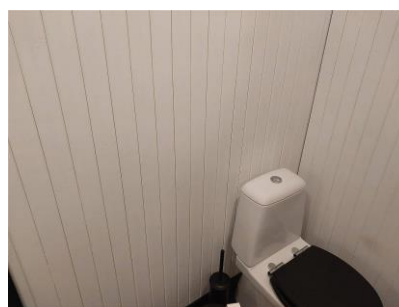
Våtutrymmet är delvis renoverat med nya tätskikt/ytskikt intill dusch, se foto. Detta är lagt ovan dom gamla befintliga ytskikten. Delar av utrymmet är äldre. Träpanel förekommer på delar av väggar samt att rör genomföringar noterades i golv. Brunnsmanschett/tätskikt kunde ej noteras i golvbrunnen.

Dessa noteringar medför ökad risk för fuktskador i omkringliggande konstruktioner.

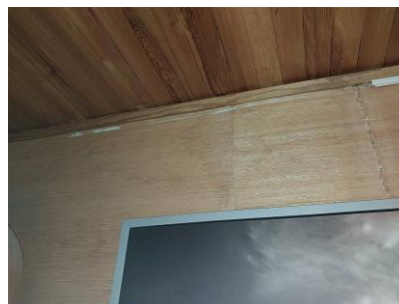
Missfärgningar/fläckar samt sprickor förekommer på väggar, se foto. Inga förhöjda fuktindikationer uppmättes, bedöms vara äldre.

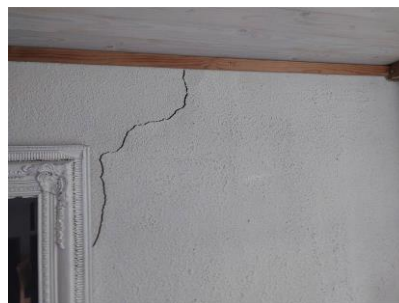
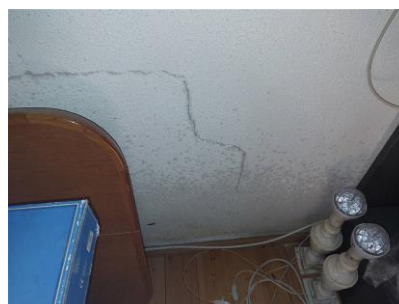
Förhöjda fuktvärden uppmättes i påreglad källaryttervägg samt i uppreglad golvkonstruktion i källaren, en avvikande/mikrobiell lukt kom att kännas i provhålen. För att utreda orsak till och omfattning av ovanstående noteringar rekommenderas att en fördjupad undersökning utförs. Observera att den fördjupade undersökningen bör omfatta alla träkonstruktioner i källaren.

Sprickor finns i väggar i källaren, se foto.

Vi rekommenderar en fördjupad undersökning för att bedöma orsak och omfattning.

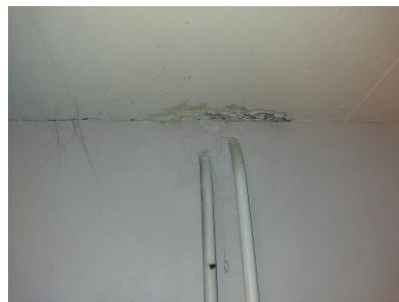
Fläckar/missfärgningar förekommer på innertak, se foto. Något förhöjda fuktindikationer uppmättes på taket.

För att utreda orsak till och omfattning av ovanstående noteringar rekommenderas att en fördjupad undersökning utförs.

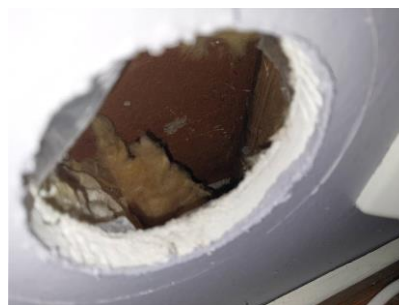
Kontroll av konstruktion samt fuktmetning utfördes i källarytterväggen i befintligt provhål i vägg. En avvikande/mikrobiell lukt kom att kännas i provhålet samt att förhöjda fuktvärden uppmättes, fuktiga förhållanden förekommer i provhålet samt att regel är missfärgad.

Konstruktionen består av betongvägg, regler placerade dikt an betongen utan någon typ av fuktskydd, mineralull, plastfolie samt skivbeklädnader.

Fuktkvoter uppmättes i regeln till 17-19%. Risk för mikrobiell tillväxt föreligger om den relativa fuktigheten (RF) i den omgivande luften är över 75 % vilket i furuvirke motsvarar en fuktkvot (FK) på 17 %.

Se källarplan allmänt angående noteringar.

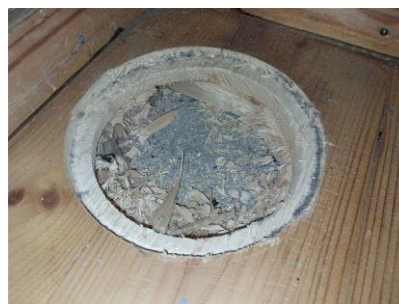
Kontroll av konstruktion samt fuktmetning utfördes i befintligt provhål i golvkonstruktionen. En avvikande/mikrobiell lukt kom att kännas i provhål samt att förhöjda fuktvärden uppmättes.

Konstruktionen består av betongplatta på mark, regel/syll placerad dikt an betongen utan någon typ av fuktskydd, isolering samt ytskikt.

Fuktkvoter uppmättes i nedre kant av regeln till mellan 17-18%. Risk för mikrobiell tillväxt föreligger om den relativa fuktigheten (RF) i den omgivande luften är över 75 % vilket i furuvirke motsvarar en fuktkvot (FK) på 17 %.

Se källarplan allmänt angående noteringar.

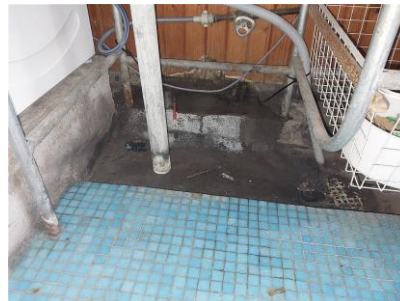
Våtutrymmet har äldre yt-/tätskikt. Äldre rostangripen gjutjärnsbrunn förekommer i utrymmet. Träpanel på vägg är missfärgad samt att förhöjda fuktindikationer uppmättes, se källarplan allmänt angående detta.

Eftersom funktionen, som innebär att ytskiktet/tätskiktet ska vara vattentätt, kan vara nedsatt finns en ökad risk att vatten tränger igenom ytskiktet/tätskiktet med vattenskadorna i omkringliggande konstruktioner som följd.

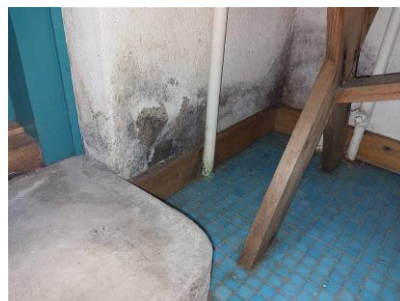
Puts/färgsläpp samt missfärgningar förekommer på källaryttervägg, se källarplan allmänt angående noteringar.

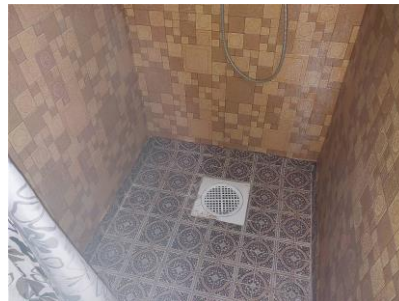
Våtutrymmet har äldre yt-/tätskikt. Äldre rostangripen gjutjärnsbrunn förekommer i utrymmet. Påreglade källarväggar kunde även noteras i utrymmet.

Eftersom funktionen, som innebär att ytskiktet/tätskiktet ska vara vattentätt, kan vara nedsatt finns en ökad risk att vatten tränger igenom ytskiktet/tätskiktet med vattenskador i omkringliggande konstruktioner som följd.
