Orrbyn 5:50

Orrbyn 138

Uppdragsnummer	BD149
Besiktningdatum	2024-07-16
Besiktningföretag	OBM Norrbotten AB
Besiktningförrättare	Josef Ahlgren
Närvarande	Endast tekniker
Giltig till och med	2025-07-16

## Byggnadsinformation

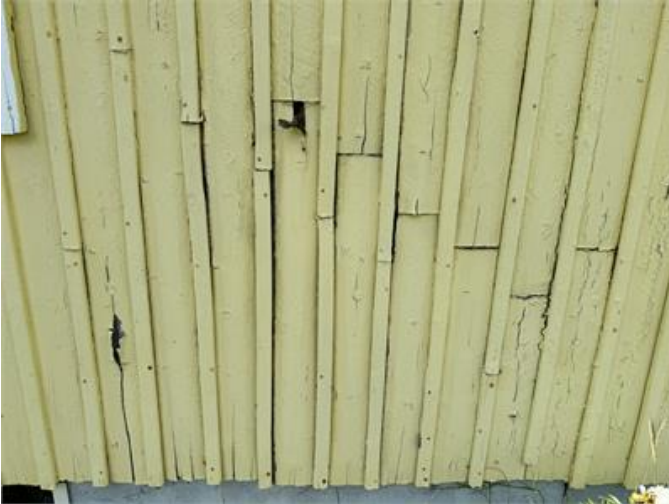
Rötskador förekommer i fasaden.

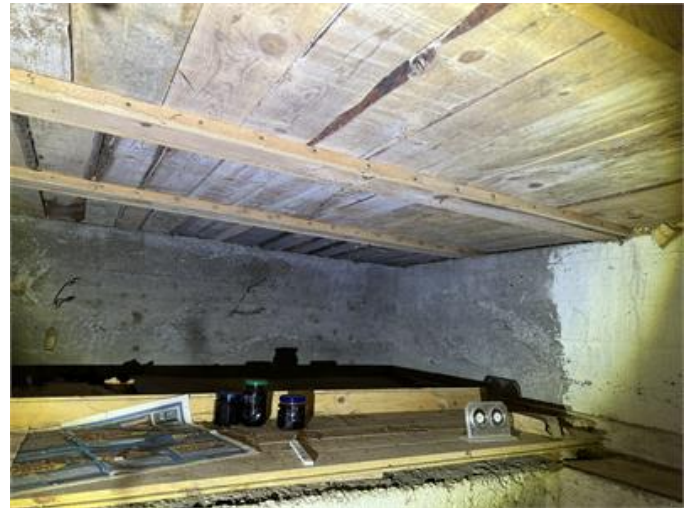
Mikrobiell påväxt på bjälklagets undersida i matkällare.
