# Besiktningssprotokoll

Anticimex Försäkringsbesiktning i samarbete med Fastighetsbyrån

Fastighetsbeteckning: Kristinelund 44:106	
Fastighetsadress: Långbackavägen 128	
Postnummer: 80428	Ort: Gävle

Besiktningdatum: 2024-07-22	Protokollnummer: 68384968
Temperatur: 15 °C	Väderlek: Mulet
Tekniker: Tony Harström	
E-post: tony.harstrom@anticimex.se	
Kontor: Gävle	
Närvarande: Uppdragsgivaren.

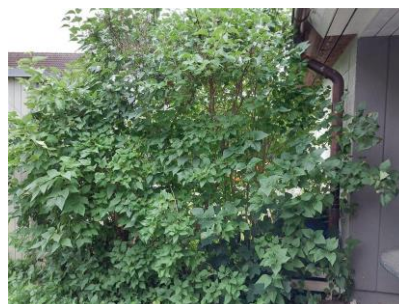
Växter finns i anslutning till byggnaden.

När det finns rabatter och växter nära byggnaden finns risk att fukt stannar kvar i väggarna. Detta kan i sin tur orsaka invändiga fuktskador. Växternas rötter kan också skada grundmuren och sätta dräneringsledningen ur funktion.

Området närmast huset rekommenderas att vara fritt från växtlighet.

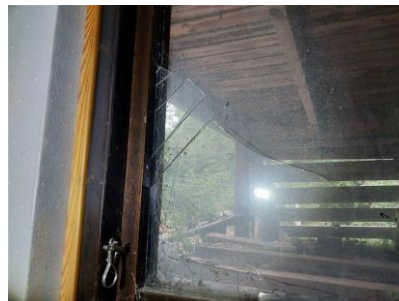
Trasiga fönsterglas observerades i ett av gillestugans fönster.

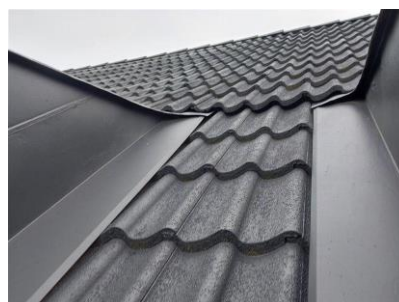
Yttertaket är äldre besiktat från takkupor på baksidan av huset samt från marken då längre stege saknades vid besiktningstillfället. Taket är original från 1978 då radhusen byggdes och består av plywoodskivor utan yttre täckning av papp under takbeklädnaden.

Eftersom husets taktäckning är äldre har det ett minskat motstånd mot vatteninträngning. Detta i sin tur kan leda till fuktskador på träläkt och vidare ner i underliggande konstruktioner.

För att förlänga takets livslängd är rådet att regelbundet byta ut trasiga takpannor, rengöra både takpannor och hängrännor från löv/mossa samt säkerställa att det är tätt vid genomföringar. Taket har en skarp lutning vilket jag bedömer vara bra då snö/regn troligen rinner av taket lättare.

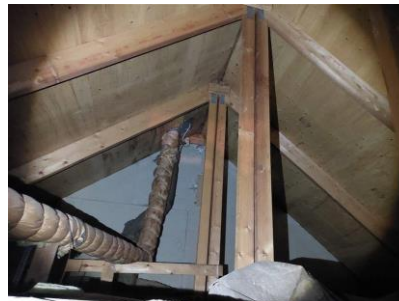
Vinden är begränsat besiktad från pallbock under vindsluckan med hjälp av kamera då längre stege saknades vid besiktningstillfället.

Någon lokal missfärgning observerades på insida yttertak. Se även noteringar under "Tak".

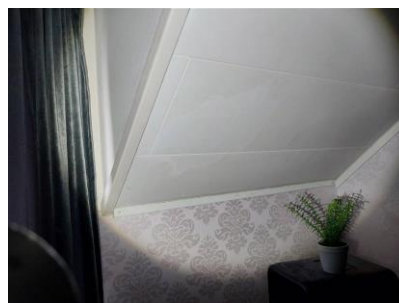
I utrymmet noterade jag en målningsförbättring på högra sidan av yttertaket vid takkupan.

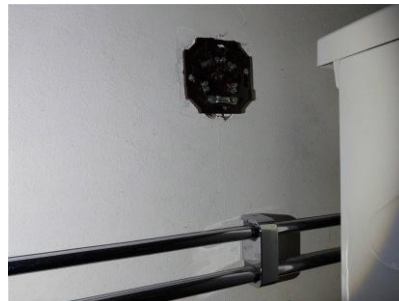
Väggtutt saknar petskydd och detta bör åtgärdas.

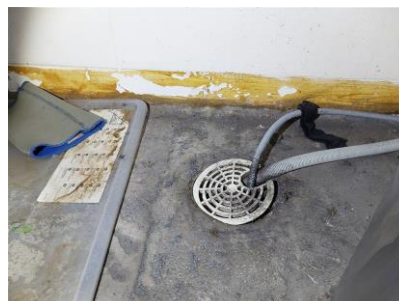
I våtrummet finns en trävägg bakom tvättmaskinen. I övrigt finns betongväggar och i händelse av uströmmande vatten bedöms därför skaderisken vara liten. Komplettera gärna med en stopplista mot golv/väggvinklar bakom tvättmaskinen.
