Besiktningssprotokoll

Anticimex Försäkringsbesiktning i samarbete med Fastighetsbyrån

Fastighetsbeteckning: Svenljunga 5:49	
Fastighetsadress: Kinnagatan 15	
Postnummer: 512 51	Ort: Svenljunga

Besiktningdatum: 2024-07-22	Protokollnummer: 68378114
Temperatur: 18 °C	Väderlek: Molnigt
Tekniker: Lars Kullenstein	
E-post: Lars.Kullenstein@anticimex.se	
Kontor: Borås	
Närvarande: Fastighetsägare

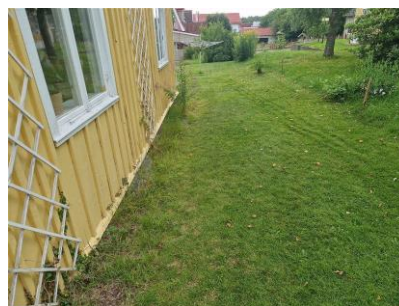
Utvändigt / Markförhållanden

Marken lutar delvis mot huset.

Detta innebär en ökad fuktbelastning mot grunden vilket i sin tur kan orsaka fuktskador i huset.

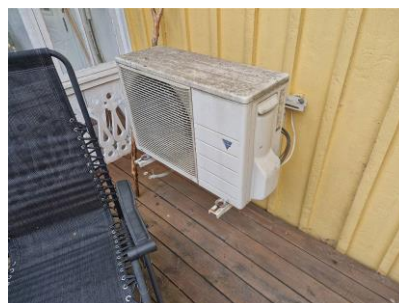
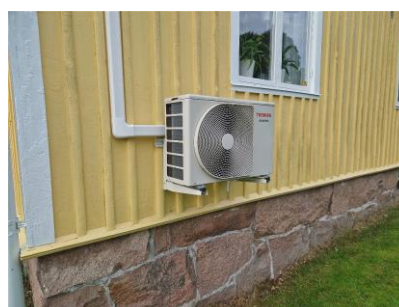
Utvändigt / Sockel

Kondensvatten från luftvärmepumparnas utedel leds inte bort från husgrunden.

Detta medför ökad risk för att vatten tränger in i anslutande konstruktioner, vilket i sin tur kan leda till fuktrelaterade skador. Observera att besiktning av byggnadens värmesystem eller värmepumpen inte har ingått i uppdraget.

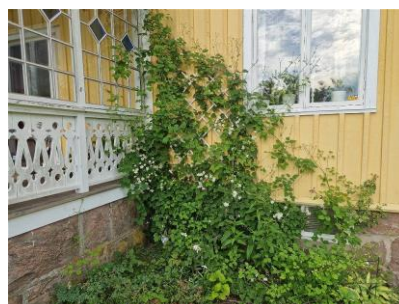
Växter finns till viss del i anslutning till byggnaden.

När det finns rabatter och växter nära byggnaden finns risk att fukt stannar kvar i väggarna. Detta kan i sin tur orsaka invändiga fuktskador. Växternas rötter kan också skada grundmuren och sätta dräneringsledningen ur funktion.

Området närmast huset rekommenderas att vara fritt från växtlighet.

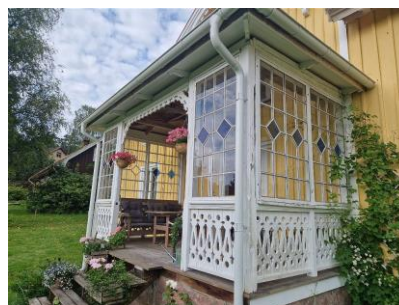
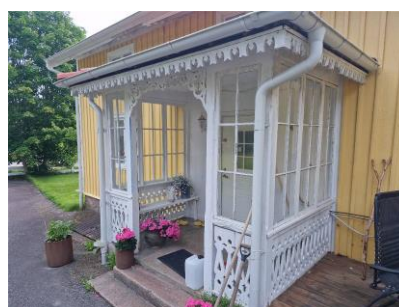
Utvändigt / Farstuvist

Trädetaljer på farstuvist är i behov av målning/underhåll.

Träkonstruktioner där målningsbehov finns riskerar att få fukt- och rötskador på grund av sämre vattenavvisande förmåga. För att öka livslängden på träbeklädnaden rekommenderas målning och underhåll.

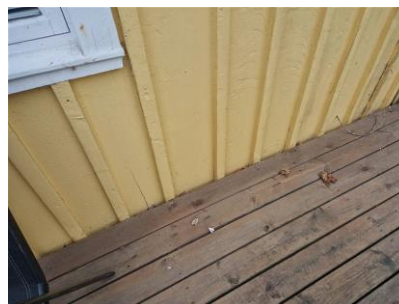
Fasad är avslutad under altandäck.

Vid nästa ommålning bör närmsta trallbräda demonteras för att även kunna måla ändträ på panelen.

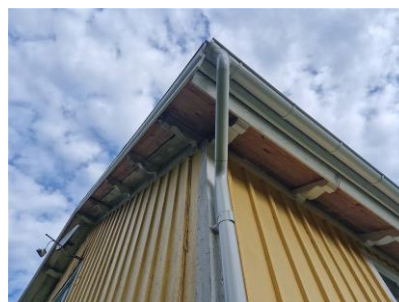
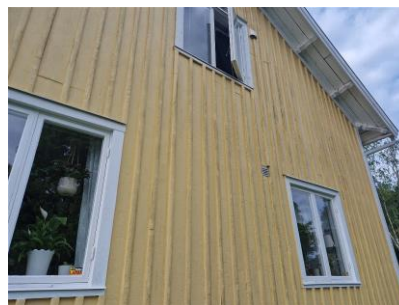
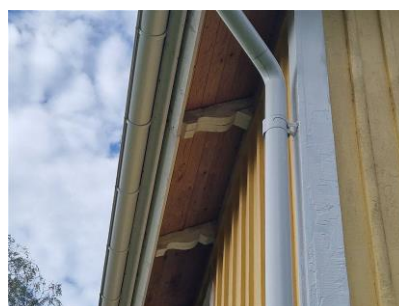
Fasadpanelen, simslåda och takutsprång är i behov av målning/underhåll.

Fasadbeklädnad och träkonstruktioner där målningsbehov finns riskerar att få fukt- och rötskador på grund av sämre vattenavvisande förmåga. För att öka livslängden på fasadbeklädnaden rekommenderas målning och underhåll.

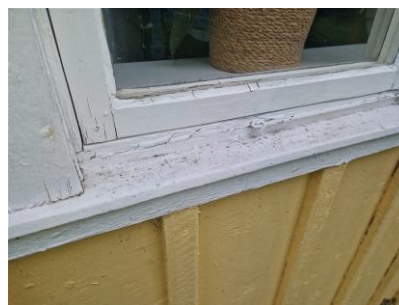
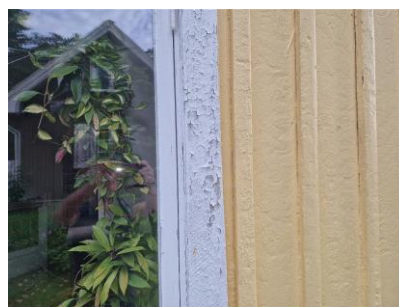
Utvändigt / Fönster

Fönster/fönsterfoder är till viss del i behov av målning/underhåll.

Fönsterbågar och fönsterkarmar där målningsbehov finns riskerar att få fukt- och rötskador på grund av sämre vattenavvisande förmåga.

För att öka livslängden på fönster rekommenderas målning och underhåll.

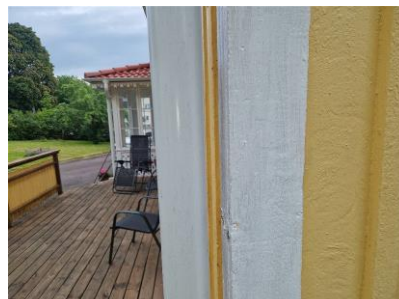
Utvändigt / Hängrännor / Stuprör

Fals på stuprör vänd mot fasad.

Falsen på stuprören kan med fördel vändas ut från fasaden för att lättare se om röret blivit skadat efter vinterns påfrestningar samt för att undvika skador på fasad vid ett eventuellt läckage.

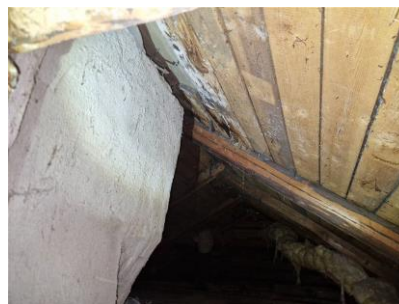
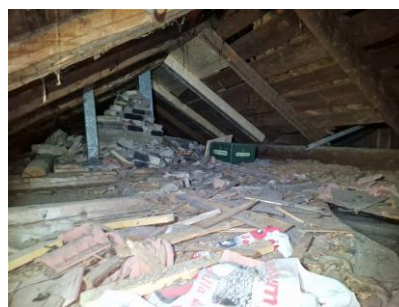
Utvändigt / Vind

Underlagstaket har äldre fuktfläckar.

Noterade fuktfläckar bedöms ha uppstått innan takomläggningen.

Vinden är besiktigad från vindslucka då det saknas landgång i utrymmet.

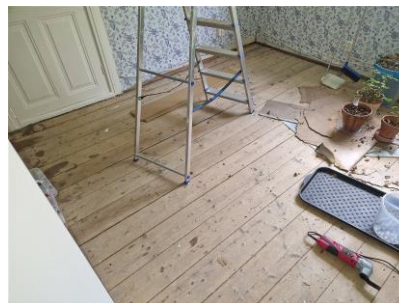
Övre plan / Sovrum 3

Observera att utrymmet vid besiktningstillfället var under renovering.

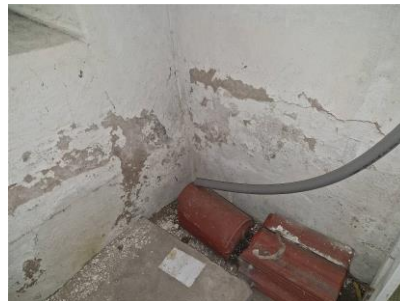
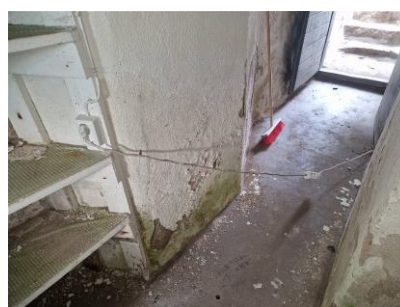
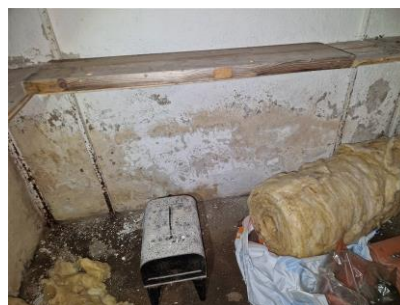
Källarplan / Allmänt

Puts- och färgsläpp finns på källarväggar.
Mikrobiell lukt upplevs vid inträde till källaren.

Puts- och färg som släppt från underlaget invändigt på källarytterväggarna är ett tecken på att källarens utvändiga fuktskydd inte längre fungerar tillfredsställande.

För att åtgärda detta måste källarens utvändiga fuktskydd förbättras. Läs Anticimex faktablad om källare för tips och råd.
