Fastighetsuppgifter

Rävgrytet 33

Hollywoodvägen 45

Uppdragsnummer	C14081
Besiktningsdatum	2024-07-18
Besiktningföretag	OBM Fuktteknik AB
Besiktningförrättare	Liv Poppelstam
Närvarande	Säljare
Giltig till och med	2025-07-18

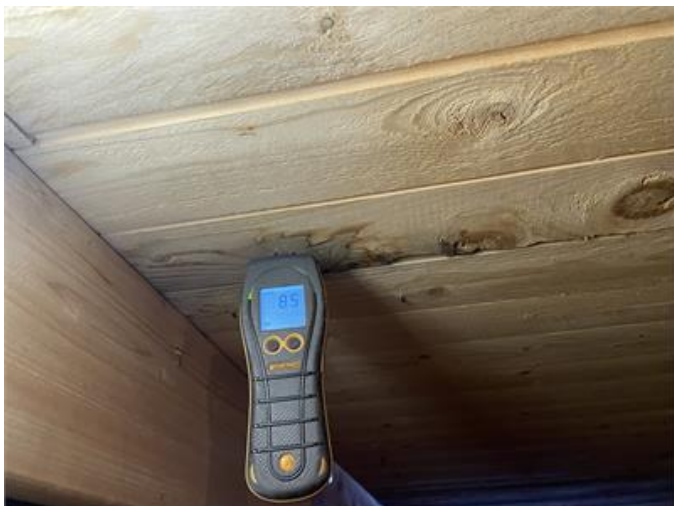
Besiktningresultat					
Bedömningsskala: 1 = Utan anmärkning, 2 = Påpekande, 3 = Bör åtgärdas, 4 = Ej besiktningsbart					
Byggnadsdel	1	2	3	4	Anmärkning
Vind		X			Fuktfläckar förekommer på underlagstak, samt på spånskivegolv vilket bör kontrolleras regelbundet och orsak åtgärdas i erforderlig omfattning. Ingen förhöjd fuktindikering erhöles vid besiktningen.
Parallelltak/låglutande tak				X	Ej besiktningsbar konstruktion.
Övre plan					
Hall	X				
Sovrum 1	X				
Kontor	X				
Sovrum 2	X				
Badrum		X			-Rör genomföringar i golv i renoverat utrymme är ett avsteg från branschrekommendationerna.
				X	Manschett i golvbrunn är ej besiktningsbar på grund av täckande tätskikt.
Sovrum 3		X			Sprucket eluttag.
Sovrum 4	X				
Klädkammare		X			Don saknas till frånluftskanal.
Entréplan					
Entréhall	X				
Gym	X				
Dusch/wc				X	Manschett i golvbrunn är ej besiktningsbar på grund av täckande tätskikt.
Vardagsrum	X

Bilden visar fuktfläckar på yttertaketets undersida.

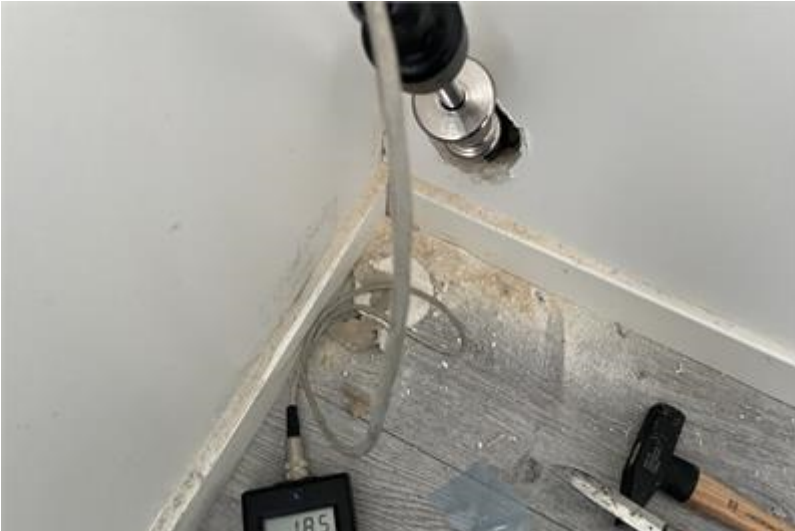
Bilaga 1 för kontroll av valda konstruktioner

Det förekommer flytande golv på betongplattan utan överliggande isolering. Hög fuktighet indikerades/uppmättes varför en fortsatt teknisk undersökning rekommenderas.

Byggnadsdel	Gym
Konstruktionsdel	Syllar/reglar
Konstruktionsuppbyggnad	Tunnflytande golv

Vid fuktkontroll i utrymmet indikerades en hög fuktighet på golv mot yttervägg. En fuktkvot i regel/syll uppmättes till 19%.

Orsak och omfattning av uppmätta fuktvärden bör fastställas.

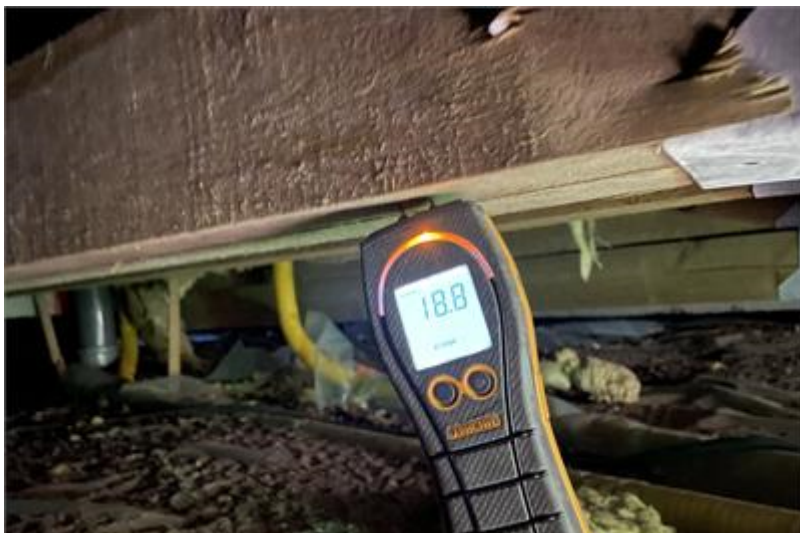
Bilaga 2 för kontroll av valda konstruktioner

En krypgrund är en riskkonstruktion med avseende på fukt- och mikrobiella skador. Tryckimpregnerat virke finns i grunden vilket i vissa fall kan orsaka en oönskad lukt.

Byggnadsdel	Krypgrund
Konstruktionsdel	Syllar och bärlinor
Konstruktionsuppbyggnad	Isolerat träbjälklag

Vid kontroll av konstruktion uppmättes en fuktkvot mellan 17-19%.
Det kritiska gränsvärdet för mikrobiell tillväxt brukar anges till ca 15-17% fuktkvot (FK).

För att säkert fastställa grundens funktion och golvbjälklagets kondition krävs alltid en fortsatt teknisk undersökning. Se även protokollets näst sista sida Pos. 10.

Notera att stickprovsmässig undersökning är utförd samt att mätvärden normalt sett kan variera över årstiderna. Uppmätta värden ligger i närheten av och över det kritiska gränsvärdet för mikrobiell tillväxt. Framtida åtgärder bör övervägas för att få ned fuktigheten i utrymmet (sommartid). Lokalt noterades viss mikrobiell påväxt på bärlinor. För att säkert fastställa konstruktionens kondition och fuktstatus måste en mer omfattande undersökning utföras.
