Tråsättra 1:238

Knipvägen 35

Uppdragsnummer	C14093
Besiktningsdatum	2024-07-22
Besiktningföretag	OBM Fuktteknik AB
Besiktningförrättare	Alexander Thorsén
Närvarande	Säljare
Giltig till och med	2025-07-22

Byggnadsbeskrivning
Huset är ett 1½-planshus med krypgrund.

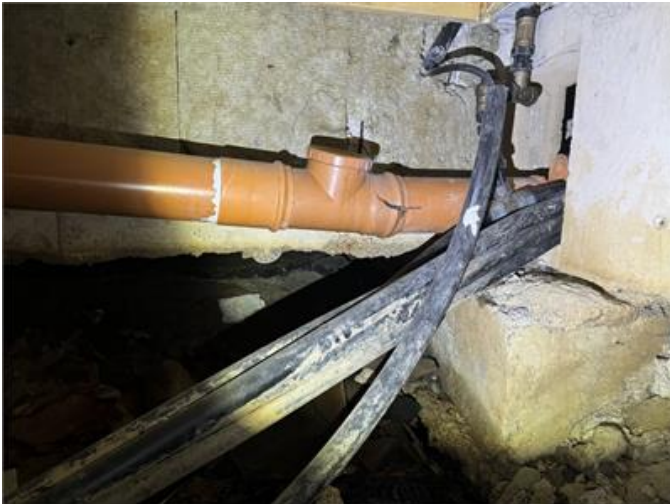
- Fuktiga markförhållanden noterades i utrymmet där avloppsrör har spruckit isär, kontakt med fackman rekommenderas för kontroll och åtgärd av vvs installationer i utrymmet.

Avloppsrör som spruckit i krypgrunden.

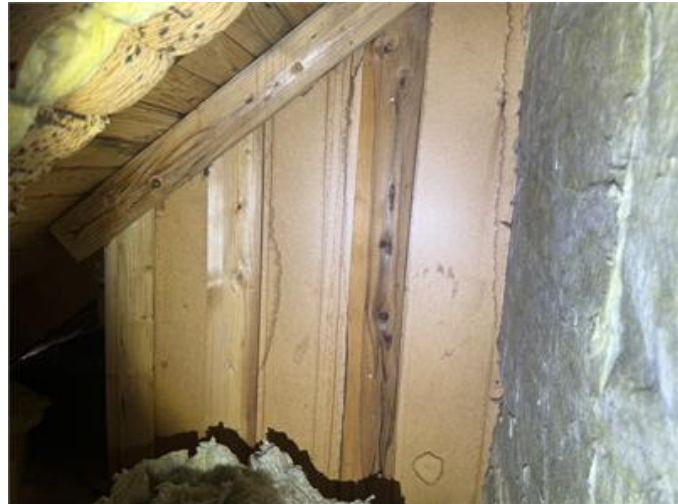
Rinnmärken på takkupans gipsskiva, bild tagen från sidovind 2.

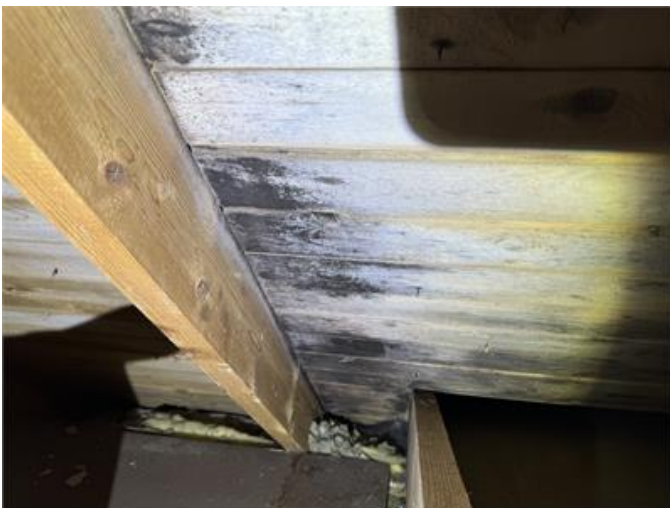
Mikrobiell påväxt förekommer på yttertakets insida. Skadorna bedöms grunda sig i bristfällig allmänventilation, skadorna på yttertaget bör åtgärdas i erforderlig omfattning, se även info på protokollets näst sista sida, pos. 3.

Bilden visar mikrobiell påväxt på vindens underlagstak.

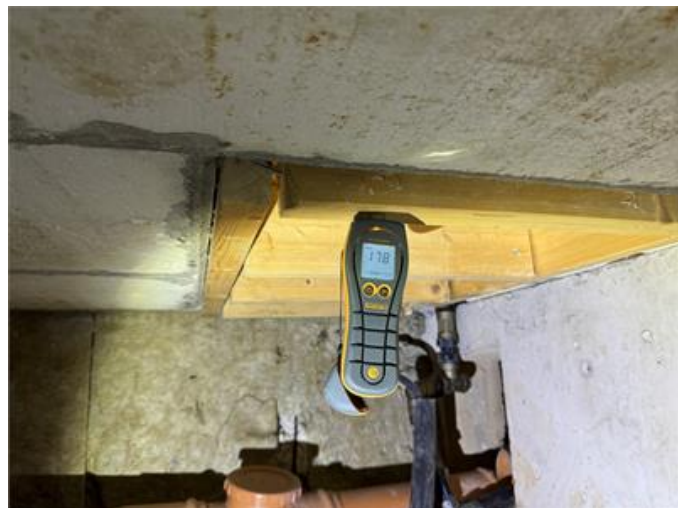
Fuktkvotsmätning i krypgrunden

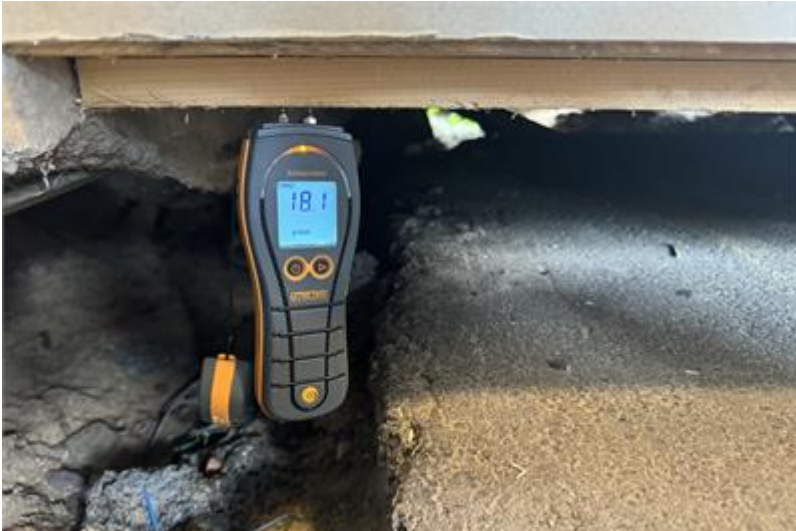
Fuktkvoten uppmättes stickprovsmässigt i upplagsbrädor till 17-19% FK.
Det kritiska gränsvärdet för mikrobiell tillväxt brukar anges till ca 15-17% fuktkvot (FK).
