Sunnersta 60:1

Blåhakevägen 23

**Besiktningssuppgifter**

Uppdragsnummer	C14086
Besiktningsdatum	2024-07-22
Besiktningss företag	OBM Fuktteknik AB
Besiktningss förrättare	Jouni Kekkonen
Närvarande	Fastighetsägare
Giltig till och med	2025-07-22

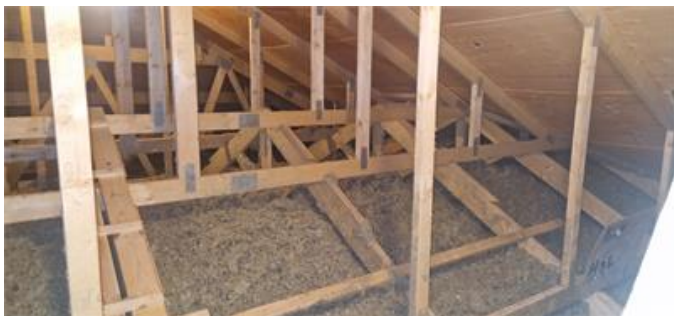
Bilden visar delar av vinden.
