Fastighetsuppgifter

Fastighetsbeteckning
Stora Bugärde 1:200
Adress
Regnbågsvägen 33
43894 Härryda

**Besiktningssuppgifter**

Uppdragsnummer O25274
Besiktningsdatum 2024-07-19
Besiktningss företag OBM Besiktning Väst AB
Besiktningss förrättare Emil Johansson
Närvarande Fastighetsägare
Giltig till och med 2025-07-19

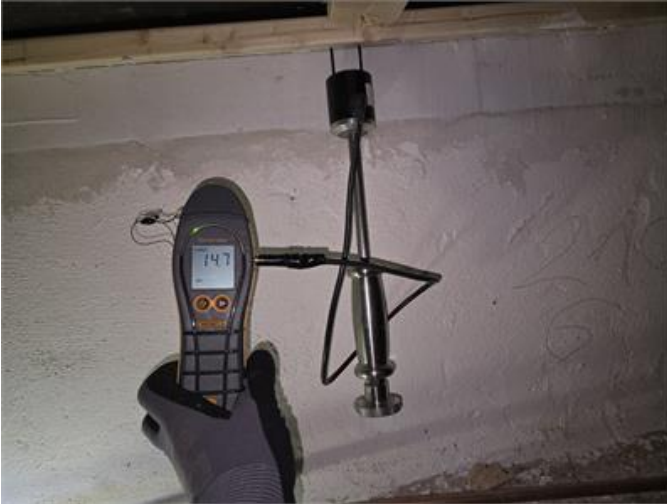
Exempel på mätning i undersidan av bjälklaget i den outgrävda källaren.

Fuktkvoten uppmättes till ca 20-22% i innervägg. Påväxt finns på väggens nederdel. I undersidan av bjälklaget uppmättes 12-15%.

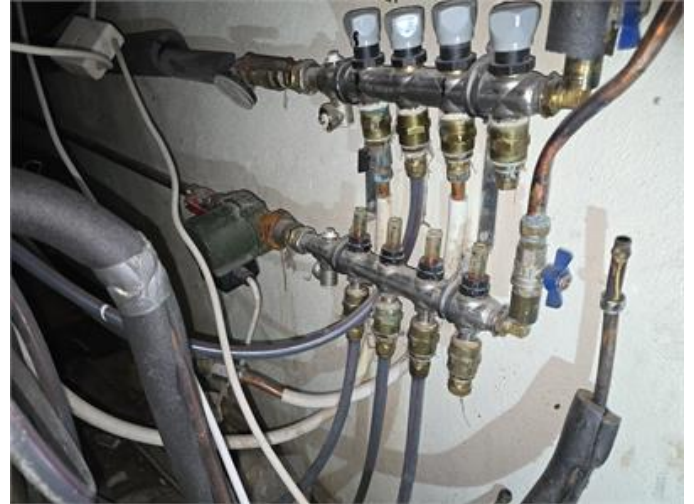
Exempel ärgade kopplingar.

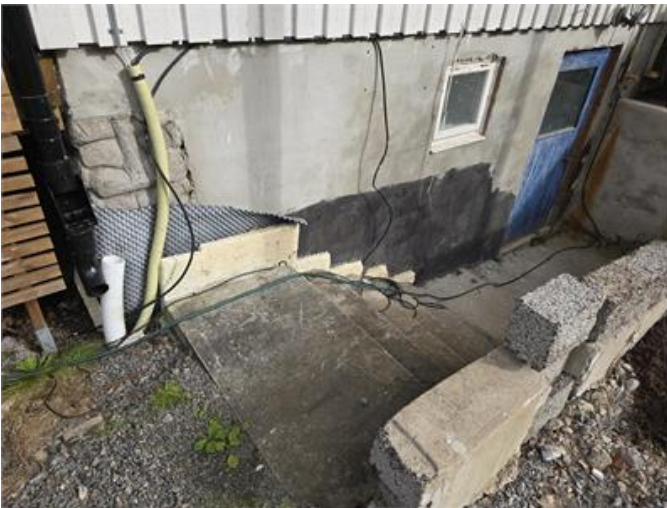
Stuprör/hängrännor		X			Stuprör släpper ut vatten invid husgrunden. Se kommentar/riskanalys.
Balkong			X		Bärande stolpe är inte centrerad på underliggande grundmur. Bärlina spikad/skruvad i stoplar och inte infälld. Vi rekommenderar att kontakta en fackman för vidare kontroll/åtgärd.
Yttertak			X		Gliskydd saknas och stege bör kompletteras. Plåthuv sitter löst. Skorstensbeslag ligger högt i förhållande till takpannor. Nocktätning/fotplåt finns ej monterat. Vi rekommenderar att kontakta utföraren för säkerställa gällande garantier och utförande. Alt fackman.
Grundkonstruktion			X		Huset är uppfört på en källare som delvis är inredd. Del av källaren är en outgrävd källare med berg. Se kommentar/riskanalys och bilagan.
Invändigt					
Allmänt		X			Det förekommer blå lättbetong i byggnaden (noterades i källaren), denna är i vissa fall radonhaltig. Det rekommenderas att en radonmätning utförs alt kontrolleras att en sådan är utförd tidigare.

Stuprör/hängrännor: När vatten från stuprör/hängränna inte leds bort utan får rinna ut i anslutning till byggnaden finns det en risk att man ökar fukttillskottet i vägg-, tak- och grundkonstruktionen som då kan orsaka skador i byggnaden.

Exempel på bla. Stuprör släpper ut vatten invid huset, brister i dränering och oklamrade kablar.

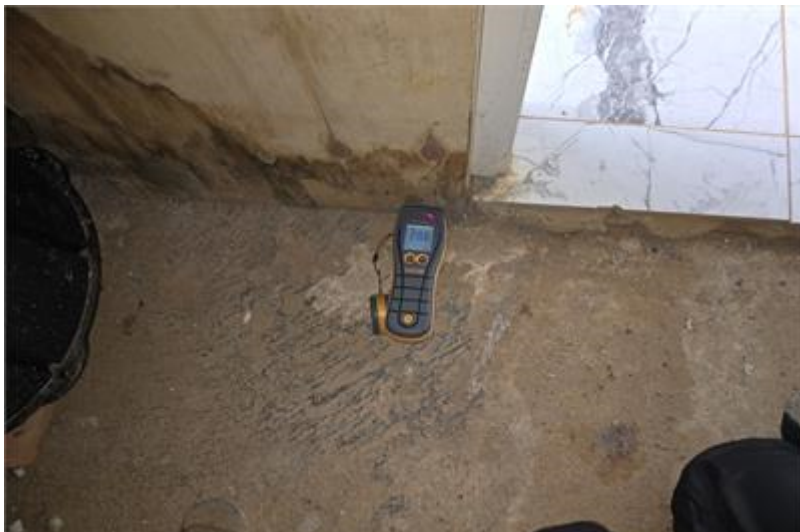
Byggspill finns på marken.

Träskyddsbehandlat virke noteras, som i vissa fall kan medföra kemsik lukt.

Då förhöjda fuktkvotsvärden noterats och en avvikande lukt (avlopp) upplevts rekommenderas det att besiktningen kompletteras med en vidare undersökning av en fackman för att kontrollera orsak/omfattning samt lämpliga åtgärder.

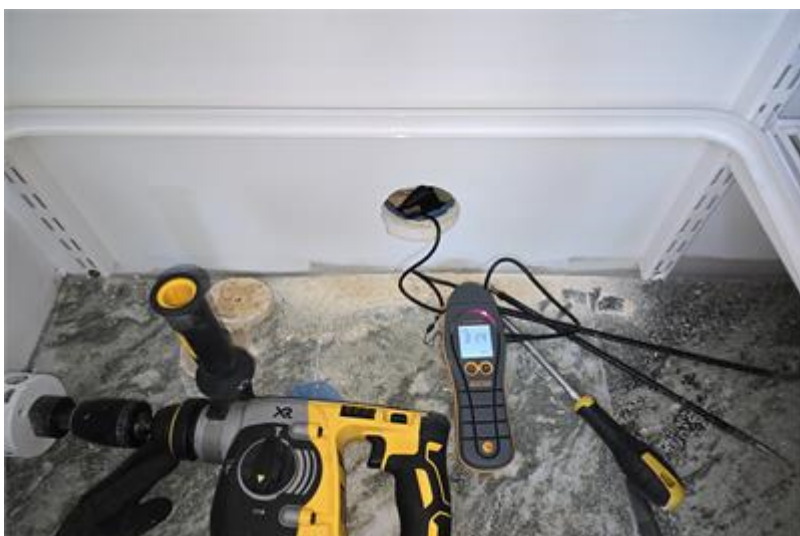
Fuktkvoten uppmättes till över 28% i ytterväggssyll.

Via provhålet noteras otätheter i ytterväggen och fasaden. Betongplattan löper utanför väggen. Detta medför att vatten/fukt kan leta sig in i väggens nederdel.

För att utreda orsak/omfattning samt lämpliga åtgärder rekommenderas att kontakt tas med en fackman för att utföra en fördjupad undersökning.
