Besiktningssprotokoll

Fastighetsbeteckning: Lotsholmen 1	
Fastighetsadress: Mjölnergatan 38	
Postnummer: 461 33	Ort: Trollhättan

Besiktningdatum: 2024-07-22	Protokollnummer: 68396993
Temperatur: 21 °C	Väderlek: Duggregn
Tekniker: Tommy Pettersson	
E-post: tommy.pettersson@anticimex.se	
Kontor: Uddevalla	
Närvarande: Ingen närvarande

Försäkringsbesiktning

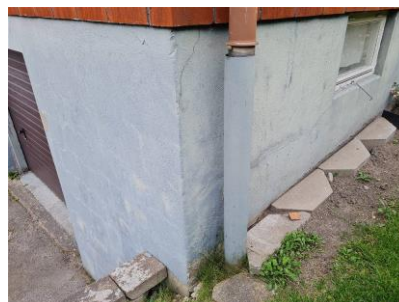
Utvändigt / Sockel

Fukttuppsug och sprickor finns på sockeln.

När sockeln suger upp fukt finns risk att fukten sprider sig till kringliggande konstruktioner.

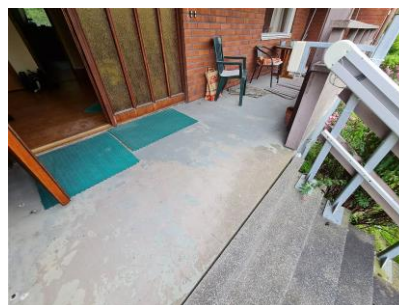
Utvändigt / Farstubro

Trappan är motgjuten mot huset.

Eftersom trappan är motgjuten mot huset finns risk att vatten tränger in i anslutande konstruktioner vilket i sin tur kan leda till fuktrelaterade skador.

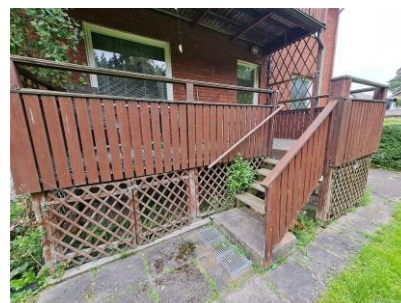
Utvändigt / Altan

Svikt och skador förekommer på altan.

Svikt och skador på altan och altanräcke är ett tecken på brister i konstruktionen.

Vi rekommenderar att en fackman/snickare kontaktas för kontroll/åtgärder (planerad renovering). fördjupad undersökning för att bedöma orsak och omfattning.

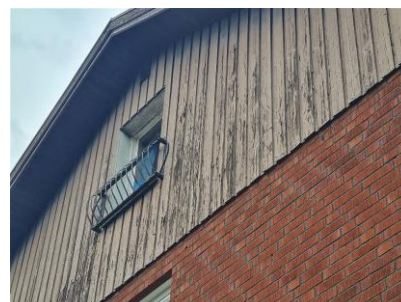
Utvändigt / Fasad

Enstaka panelbrädor har mindre rötskador. Fasadpanelen är i behov av målning/underhåll.

För att öka livslängden på fasadbeklädnaden rekommenderas målning och underhåll.

I samband med ommålning rekommenderas att de rötskadade panelbrädorna byts ut.

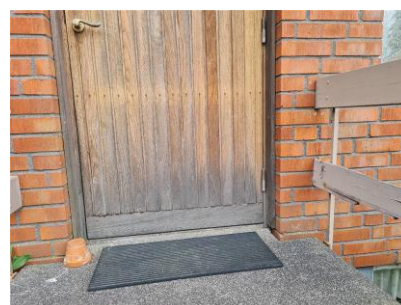
Utvändigt / Dörrar

Torrspäckor finns på ytterdörrar.

Tröskelbleck saknas under dörrar.

Noterade brister medför ökad risk för fuktrinrängning vilket i sin tur kan leda till rötskador.

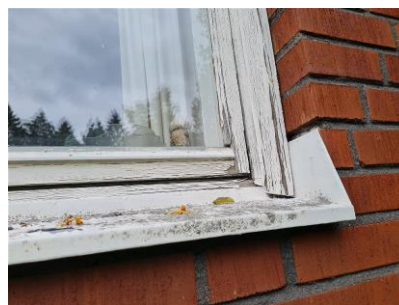
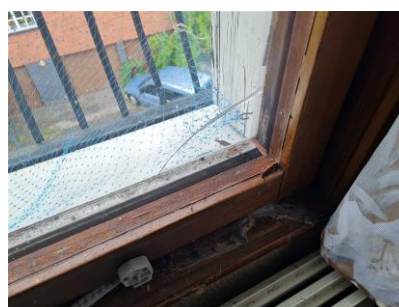
Utvändigt / Fönster

Rötskador finns i fönster inredd vind södergavel.

Fönster är i behov av förebyggande underhåll och målning.

Isolerglas fönster som är äldre än 20 år förekommer i byggnad.

För att öka livslängden på fönster rekommenderas målning och underhåll.

Vi rekommenderar att en fackman/fönster kontaktas för kontroll/åtgärd (planerat byte/renovering) fördjupad undersökning för att bedöma orsak och omfattning.

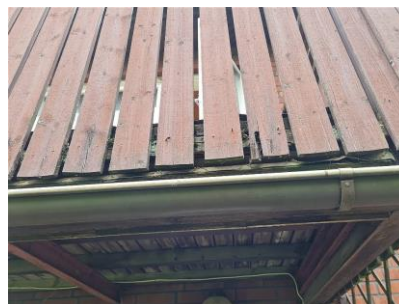
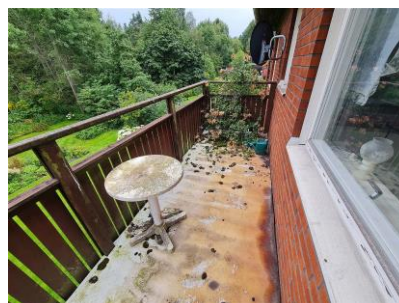
Utvändigt / Balkong/er

Rötskador finns i balkong.

Rötskador i balkong och balkongräcke är ett tecken på bristande fuktskydd och hög fuktpåverkan.

Balkong mot entrésidan har skyddsräcke/träkonstruktion ett normalt behov av förebyggande underhåll/målning.

Vi rekommenderar att en fackman/snickare kontaktas för kontroll/åtgärder (planerad renovering) fördjupad undersökning för att bedöma orsak och omfattning.

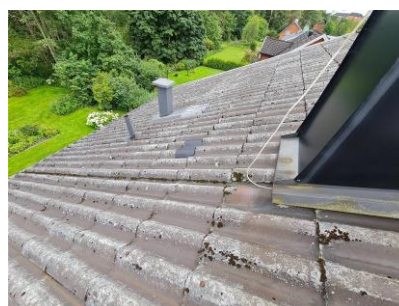
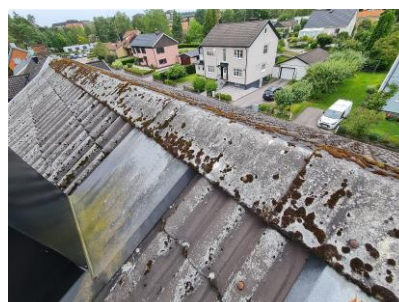
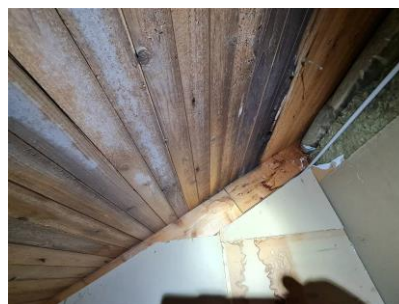
Utvändigt / Tak / vind

Skador finns på eternittaket.

Brister längs taktäckningen som har lett till att regn- eller smältvatten trängt ned i underliggande takkonstruktion och orsakat fuktskador (vind och innertak vardagsrum).

Av säkerhetsskäl har taktäckningen kontrollerats ifrån befintlig taklucka pga. hög höjd och avsaknad takbrygga, steg.

Vi rekommenderar att du kontaktar en takläggare för kontroll/åtgärder (planerat byte/renovering) fördjupad undersökning för att bedöma orsak och omfattning.

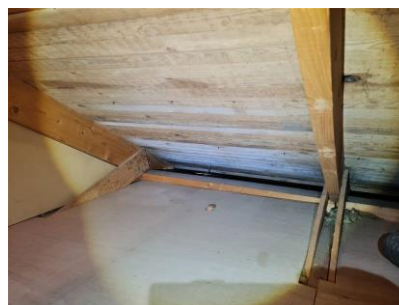
Utvändigt / Sidovind / ar

Vid kontroll av vinden har fuktvärden under kritisk fuktnivå för mikrobiell tillväxt uppmätts, dock finns mikrobiell påväxt på underlagstak.

Fuktkvoten i underlagstak/takbjälkar uppmättes till 9 %.

Risk för mikrobiell tillväxt föreligger om fuktkvoten överstiger 17%.

Den upptäckta mikrobiella påväxten på underlagstaket är ett tecken på att vinden har tillförts eller tillförs fukt inifrån bostaden.

För att komma tillrätta med detta kan fuktillförseln inifrån bostaden behöva minskas. Det kan göras genom att ventilationen i bostaden förbättras samt att eventuella otätheter i vindsbjälklaget (tak-/väggvinklar, taklucka med mera) tätas.

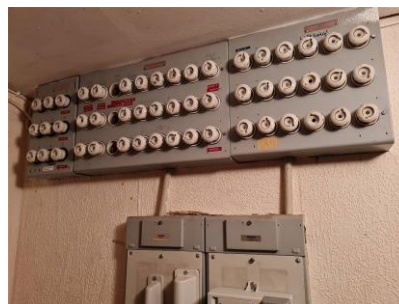
Hela huset / Allmänt

Elanläggningen i huset är äldre.

Jordfelsbrytare finns ej installerad.

Äldre elanläggningar och elkablar är en säkerhetsrisk som kan orsaka både personskador och brand.

Kontakta en elektriker för kontroll och åtgärd.

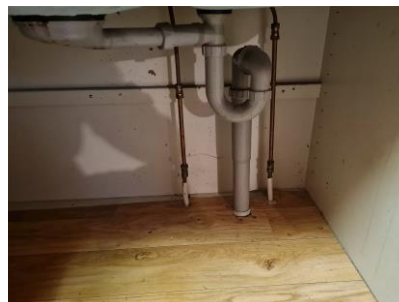
Entréplan / Kök

Fuktskydd saknas i diskbänkskåp och under vitvaror (kyl/frys)

Utan fuktskydd är det svårt att upptäcka läckage från rörledningar. Vatten kan då tränga in i omkringliggande konstruktioner och orsaka fuktskador.

För att upptäcka eventuella läckage, installera ett fuktskydd, alternativt fuktsensor/larm.

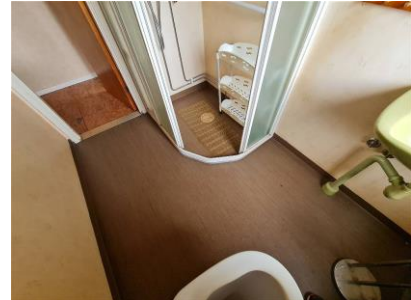
Entréplan / Dusch / Toalett

Våtutrymmet har äldre yt-/tätskikt och utförande.

Utrymmet är äldre och har passerat tiden för sin tekniska livslängd.

Vid besiktningen utfördes fuktindikering utan anmärkning längs golv och väggar i utrymmet (dock ska det beaktas att utrymmet inte har använts som våtrum under längre tid).

Renovering av utrymmet rekommenderas om det ska brukas aktivt som våtrum. För att säkerställa modern funktionalitet och fuktsäkerhet.

Kontakta en behörig våtrumsentreprenör för en planerad renovering. I samband med renoveringen bör omkringliggande konstruktioner kontrolleras för att upptäcka eventuella följdskador.

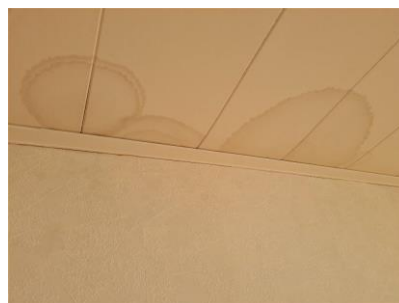
Våning 1 / Vardagsrum i vinkel

Taket har fuktfläckar.

Fuktfläckar kan bero på olika saker, och kan vara ett tecken på en tidigare eller en pågående fuktskada.

Se även anmärkning tak/vind utvändigt.

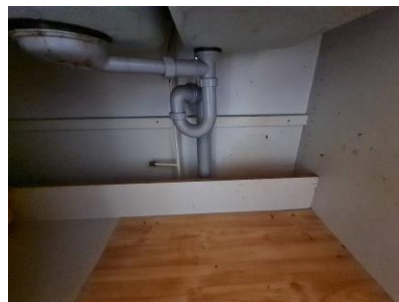
Våning 1 / Kök

Fuktskydd saknas i diskbänksskåp och under vitvaror (kyl/frys)

Utan fuktskydd är det svårt att upptäcka läckage från rörledningar. Vatten kan då tränga in i omkringliggande konstruktioner och orsaka fuktskador.

För att upptäcka eventuella läckage, installera ett fuktskydd, alternativt fuktsensor/larm.

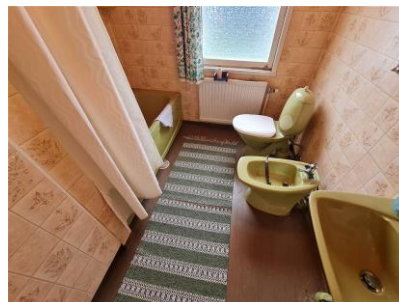
Våning 1 / Badrum / Wc

Våtutrymmet har äldre yt-/tätskikt och utförande.

Utrymmet är äldre och har passerat tiden för sin tekniska livslängd.

Vid besiktningen utfördes fuktindikering utan anmärkning längs golv och väggar i utrymmet (dock ska det beaktas att utrymmet inte har använts som våtrum under längre tid).

Renovering av utrymmet rekommenderas om det ska brukas aktivt som våtrum. För att säkerställa modern funktionalitet och fuktsäkerhet.

Kontakta en behörig våtrumsentreprenör för en planerad renovering. I samband med renoveringen bör omkringliggande konstruktioner kontrolleras för att upptäcka eventuella följdskador.

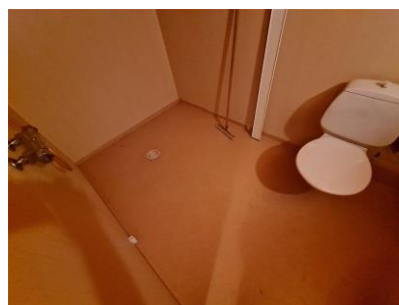
Inredd vind / Dusch / Toalett

Våtutrymmet har äldre yt-/tätskikt och utförande.

Utrymmet är äldre och har passerat tiden för sin tekniska livslängd.

Vid besiktningen utfördes fuktindikering utan anmärkning längs golv och väggar i utrymmet (dock ska det beaktas att utrymmet inte har använts som våtrum under längre tid).

Renovering av utrymmet rekommenderas om det ska brukas aktivt som våtrum. För att säkerställa modern funktionalitet och fuktsäkerhet.

Kontakta en behörig våtrumsentreprenör för en planerad renovering. I samband med renoveringen bör omkringliggande konstruktioner kontrolleras för att upptäcka eventuella följdskador.

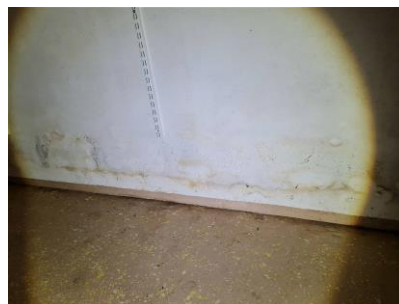
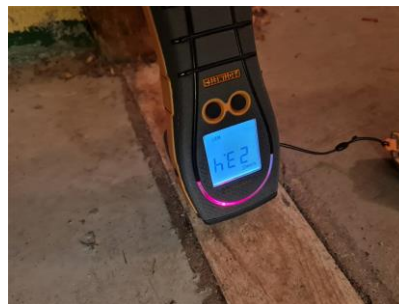
Källarplan / Allmänt

✎ Puts/färgsläpp finns på källarväggar.
Trädetaljer i kontakt med betonggolvet och källarvägg.

Kontrollkonstruktion utförd via befintliga öppningar längs trösklar i hall och förråd.

Fuktkvoten uppmättes mellan 23 % socklar/trösklar och väggpanel. Risk för mikrobiell tillväxt föreligger om fuktkvoten överstiger 17%.

Puts/färg och täta ytskikt som släppt från underlaget invändigt på källarytterväggarna/golvet är ett tecken på att källarens utvändiga fuktskydd inte längre fungerar tillfredsställande. För att åtgärda detta måste källarens utvändiga fuktskydd förbättras.

Det rekommenderas att befintliga konstruktioner tas bort och bakomliggande konstruktioner kontrolleras för eventuella skador. Vid behov ersätts med oorganiska konstruktioner. Läs Anticimex faktablad om källare för tips och råd.

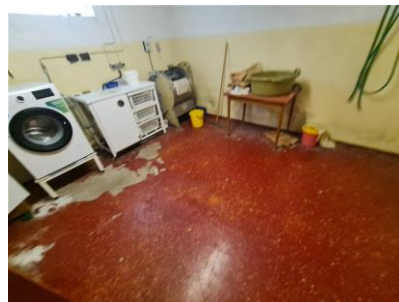
Källarplan / Tvättstuga

Tvätt utrymmet har äldre yt-/tätskikt och utförande.

Utrymmet är äldre och har passerat tiden för sin tekniska livslängd.

Äldre gjutjärnsbrunn och anslutande rör finns.

Vi rekommenderar att en behörig fackman/våtrum kontaktas för en planerad renovering som säkerställer framtida funktion och fuktsäkerhet. Vid den planerade renoveringen ska anslutande konstruktioner kontrolleras (fördjupad undersökning för att bedöma orsak och omfattning).
