# Besiktningssprotokoll

Anticimex Försäkringsbesiktning i samarbete med Fastighetsbyrån

Fastighetsbeteckning: Stranden 51	
Fastighetsadress: Svartbäcksvägen 4c	
Postnummer: 641 37	Ort: Katrineholm

Besiktningdatum: 2024-07-17	Protokollnummer: 68404515
Temperatur: 18 °C	Väderlek: Mulet
Tekniker: Marcus Axinge	
E-post: marcus.axinge@anticimex.se	
Kontor: Eskilstuna	
Närvarande: Besiktningssman var själv vid besiktningen.

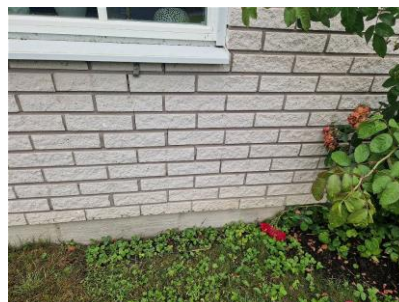
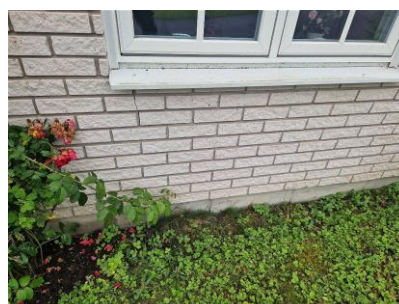
Sprickor finns i fasaden.

Detta kan leda till fukt- och frysskador i konstruktionen.

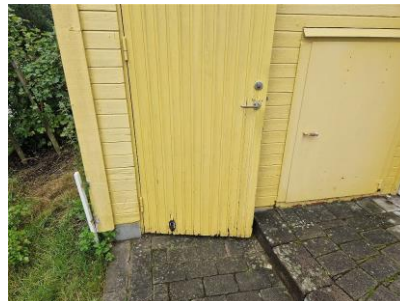
Dörr är i behov av målning/underhåll.  
- Mindre rötskador förekommer.

Dörrar där målningsbehov finns riskerar att få fukt- och rötskador på grund av sämre vattenavvisande förmåga.

För att öka livslängden på dörr rekommenderas målning och underhåll.

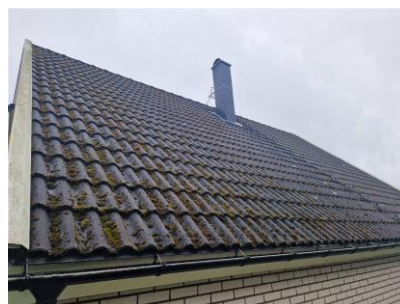
Yttertaket är äldre.  
- Mosspåväxt finns på takpannor.

Takpannor, plåtdetaljer och underlagspapp har enligt vår bedömning en begränsad livslängd. Eftersom husets taktäckning är äldre har det ett minskat motstånd mot vatteninträngning. Detta i sin tur kan leda till fuktskador på träläkt och vidare ner i underliggande konstruktioner.

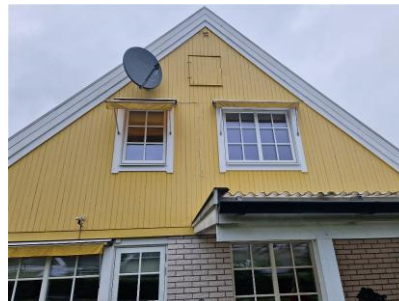
Vindsutrymmet kunde inte besiktas då säker transportväg till luckan saknas.

Max höjd för en ej väggfast stege är 4 meter.

Vi rekommenderar en kompletterande besiktning när säker transportväg installerats.

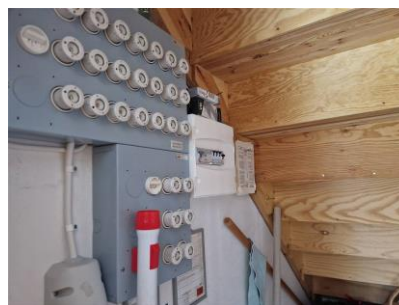
- ✓ El-centralen har jordfelsbrytare.
- Jordfelsbrytare finns installerad vid elcentralen.
