# Besiktningssprotokoll

Anticimex Försäkringsbesiktning i samarbete med Fastighetsbyrån

Fastighetsbeteckning: Lane-Ryrsanneröd 1:68	
Fastighetsadress: Annerödsvägen 25	
Postnummer: 45193	Ort: Uddevalla

Besiktningdatum: 2024-07-23	Protokollnummer: 68392907
Temperatur: 20 °C	Väderlek: Sol
Tekniker: Mikael Hoffner	
E-post: mikael.hoffner@anticimex.se	
Kontor: Uddevalla	
Närvarande: Fastighetsägare

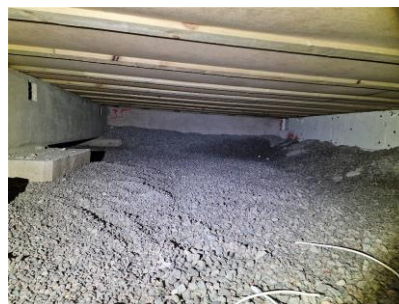
Vid kontroll av konstruktionen i krypgrund uppmättes fuktvärden strax under kritisk fuktnivå för mikrobiell tillväxt och normal lukt upplevdes.

Golvbjälklaget ovan den uteluftsventilerade krypgrunden riskerar att drabbas av fuktskador på grund av naturlig fuktpåverkan. Detta kan i sin tur leda till mikrobiella skador (angrepp av mikroorganismer) som kan leda till att mikrobiell lukt sprids till boendemiljön.

Fuktkvoten uppmättes till 16%. Risk för mikrobiell tillväxt föreligger vid 17%.

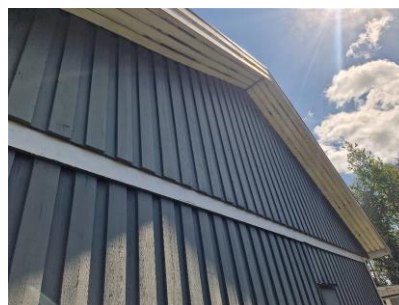
Fasadpanelen är i behov av målning/underhåll.

Fasadbeklädnad och träkonstruktioner där målningsbehov finns riskerar att få fukt- och rötskador på grund av sämre vattenavvisande förmåga. För att öka livslängden på fasadbeklädnaden rekommenderas målning och underhåll.

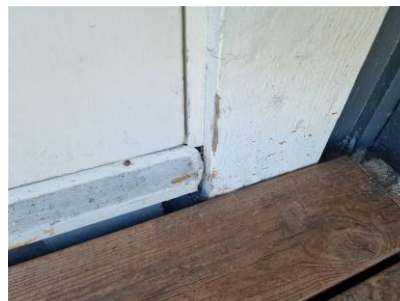
- Tröskelbleck är otäta vid infästningar, vilket bör tätas med lämpligt material.

Eftersom tröskelblecken är otäta finns risk att vatten rinner in i väggen vilket i sin tur kan leda till fuktskador i väggkonstruktionen.

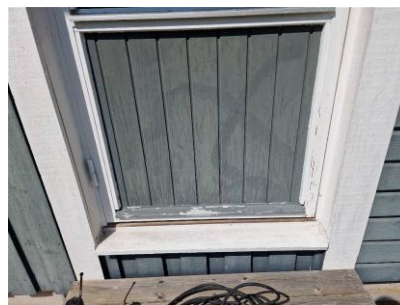
- Dörr är i behov av målning/underhåll.

Dörrar där målningsbehov finns riskerar att få fukt- och rötskador på grund av sämre vattenavvisande förmåga.

För att öka livslängden på dörr rekommenderas målning och underhåll.

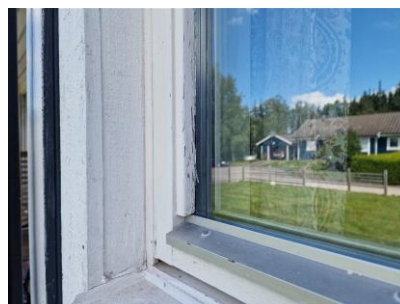
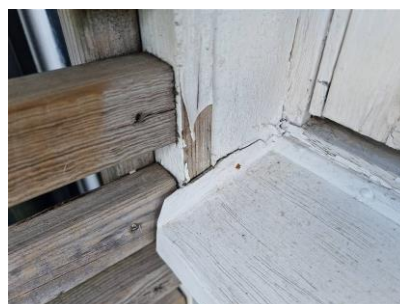
- Färgsläpp förekommer på fönsterkarmar. Rekommenderas att underhåll/målning utförs.

Vissa fönsterbleck är otäta vid infästningar, vilket bör tätas med lämplig material.

Isolerglas är äldre. Isolerrutor kan med tiden bli otäta mellan glasen vilket då medför att de blir missfärgade.

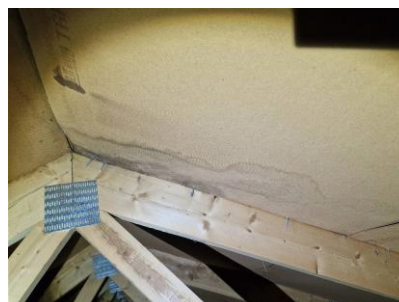
Missfärgningar förekommer på underlagstaket, vilket är vanligt förekommande med tanke på takkonstruktionens uppbyggnad. Se även riskanalys tak.

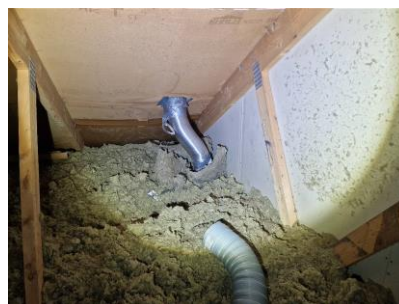
Köksfläktens imkanal är oisolerad.

Rekommenderas att den isoleras enligt gällande regler.

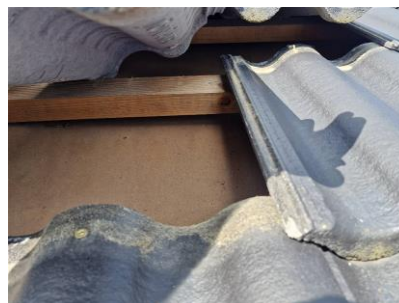
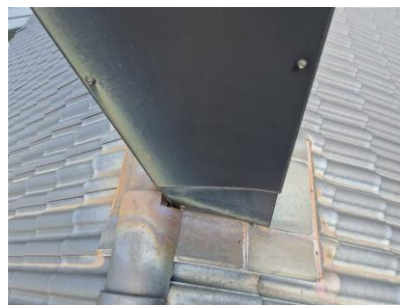
Takpannor med underlagstak av träfiberskivor.  
Rostangrepp förekommer på plåthuven samt att farmarskruvar har släppt.

Med denna konstruktion är det extra viktigt att takpannorna är hela. Eftersom underlagstaket inte har en papp kan regn och snö som tränger in genom otätheter leda till fuktskador i underliggande konstruktion.

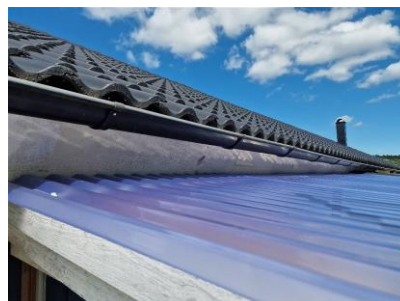
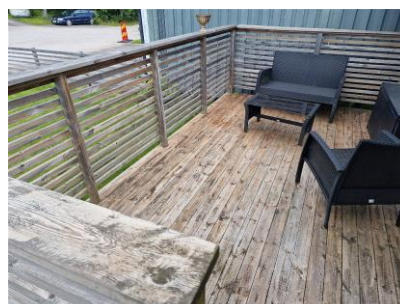
Plåtanslutningar saknas och övergången mellan plasttaket och plåttaket kan behöva tätas.

Bakfall förekommer på hängrännan.

Altanerna är i behov av underhåll.

Detta medför risk att vatten tränger ner i omkringliggande konstruktioner.

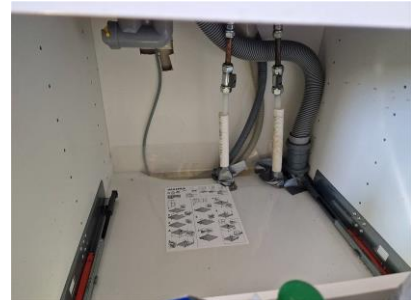
Fuktskyddet är inte tätt i bakkant. Rekommenderas att fuktskyddet justeras/tätas för att undvika att eventuella läckage från rörkopplingar orsakar vattenskador.

Avloppsslangen från diskmaskinen är inte förankrad i diskbänksskåpet. Den bör fästas upp i skåpstommen.
