Besiktningssprotokoll

Anticimex Försäkringsbesiktning i samarbete med Fastighetsbyrån

Fastighetsbeteckning: Tanums-Rörvik 1:81	
Fastighetsadress: Strandvägen 28	
Postnummer: 45772	Ort: Grebbe stad

Försäkringsbesiktning

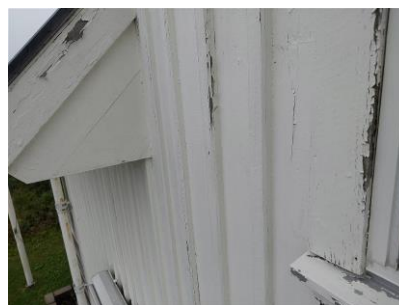
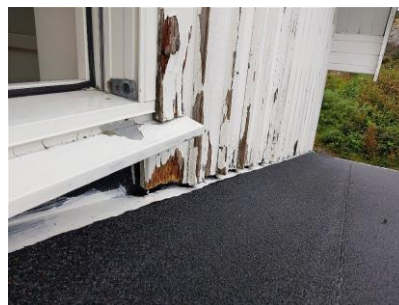
Utvändigt / Fasad

Enstaka panelbrädor har mindre rötskador.
Fasadpanelen är allmänt i behov av målning/underhåll.

Fasadbeklädnad och träkonstruktioner där målningsbehov finns riskerar att få fukt- och rötskador på grund av sämre vattenavvisande förmåga. För att öka livslängden på fasadbeklädnaden rekommenderas målning och underhåll. I samband med ommålning rekommenderas att de rötskadade panelbrädorna byts ut.

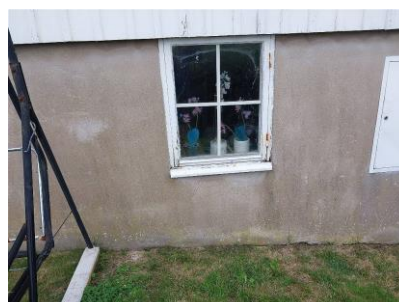
Utvändigt / Fönster

Rötskador finns i enstaka fönster och är delvis i behov av underhåll. Plåtar sitter fel.

Rötskadorna kan bero på olika saker, exempelvis bristfälligt underhåll, bakfall på fönsterbleck, målning, skruvar och beslag etc.

Vi rekommenderar en fördjupad undersökning för att bedöma orsak och omfattning.

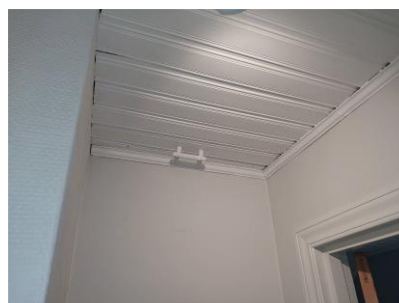
Utvändigt / Vind

Vindsutrymmet har inte kunnat besiktas eftersom inspektionslucka inte kunde öppnas.

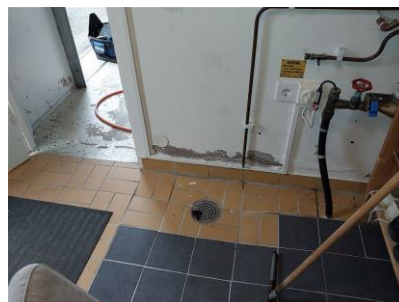
Källarplan / Dusch

Kontrollera om rätt färg har brukats först. Normalt är denna nedre del av bärande betongvägg lite mer fuktbelastad än något längre upp, så det kan vara lämpligt att sätta en något högre keramisk sockel än på bild.

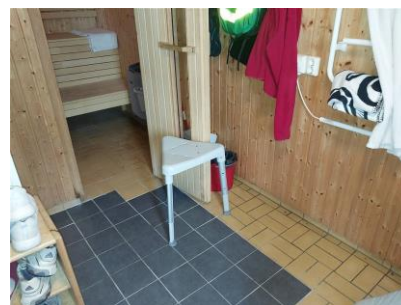
Källarplan / Dusch/bastu

Fuktindikering i utrymmet gav förhöjda fuktindikationer på väggspanelen i vinkel under bastulaven.

Vi rekommenderar en fördjupad undersökning för att bedöma orsak och omfattning.

Kontrollera väggar i bastu och längs övriga panelväggar i duschen.

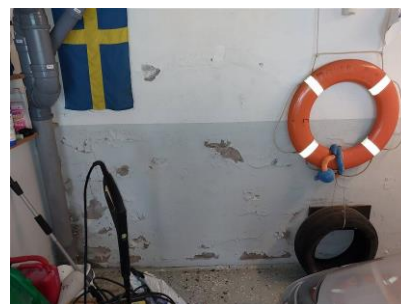
Källarplan / Garage

Puts- och färgsläpp finns på källarväggar och förhöjda värden i bastun varslar att befintligt yttre fuktskydd inte håller måttet längre.

Puts- och färg som släppt från underlaget invändigt på källarytterväggarna är ett tecken på att källarens utvändiga fuktskydd inte längre fungerar tillfredsställande.

För att åtgärda detta måste källarens utvändiga fuktskydd förbättras. Läs Anticimex faktablad om källare för tips och råd.

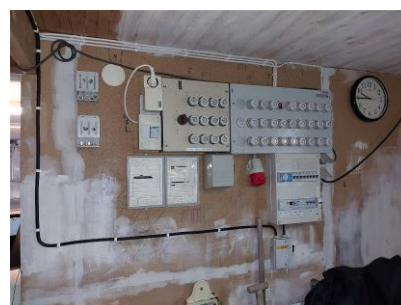
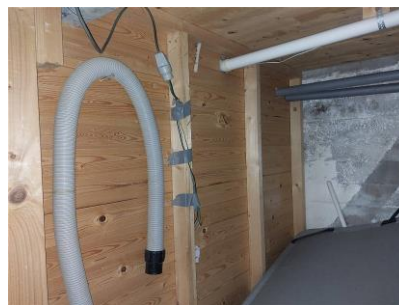
Källarplan / Verkstad

Jordfelsbrytare finns ej.

Jordfelsbrytare finns inte installerad i den äldre elanläggningen. Stickuttag kopplad via förlängning ser lite amatörmässigt utförd.

Det finns inget krav att hus byggda före år 2000 ska ha jordfelsbrytare. Jordfelsbrytaren minskar dock risken för personskador och brand orsakade av elanläggningen.

Kontakta en elektriker för kontroll och åtgärd.

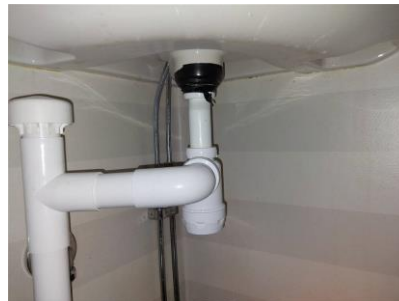
Entréplan / Dusch/Toalett

Röranslutning / avlopp från vasken är tejpad och kan droppa.

Man behöver möjligtvis byta plaströret.
Bedöms som mindre brist.
