Nedernäs 6:7

Lilla Bysvängen 4

| Besiktningdatum | 2024-07-24 |
| Besiktningföretag | OBM Fuktteknik AB |

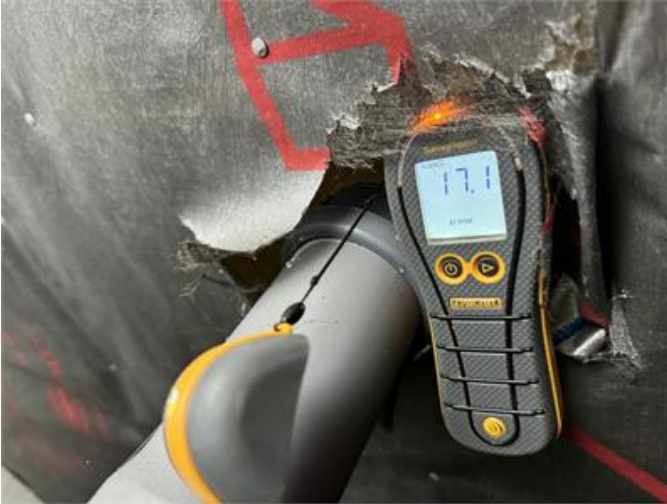
Fuktkvotsmätning i kryppgrund

Fuktkvoten uppmättes stickprovsmässigt i bjälklagets underkant till 17-19% FK.
Det kritiska gränsvärdet för mikrobiell tillväxt brukar anges till ca 15-17% fuktkvot (FK).

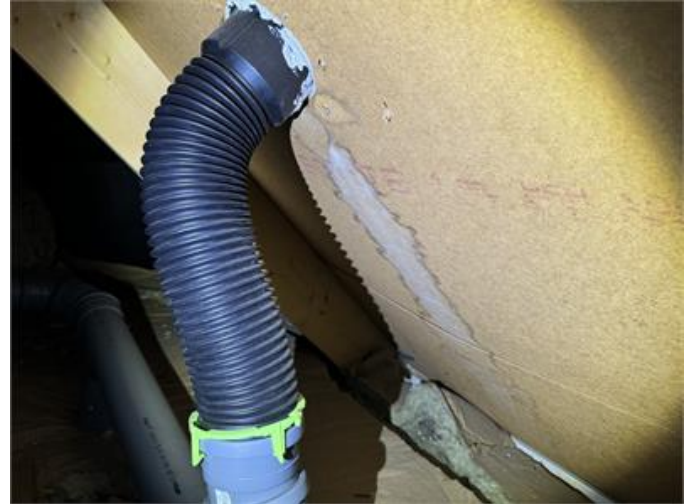
Genomföringar på yttertaket har skadats pga snö, detta är åtgärdat och kompletterat med snörasskydd, spår av tidigare läckage förekommer på vindens underlagstak.

| Besiktningresultat | | | | | |
|---|---|---|---|---|---|
| Sidovind 1-3 | | X | | | - Vindar besiktade från lucka då landgång saknas. - Fuktbläckor förekommer på underlagstak av board, vilket är relativt normalt för konstruktionstypen, tidigare läckage vid genomföringar är åtgärdat. - Takets insida bör regelbundet kontrolleras. |

Fuktgenomslag på underlagstak under avluftning, bild tagen på sidovind.

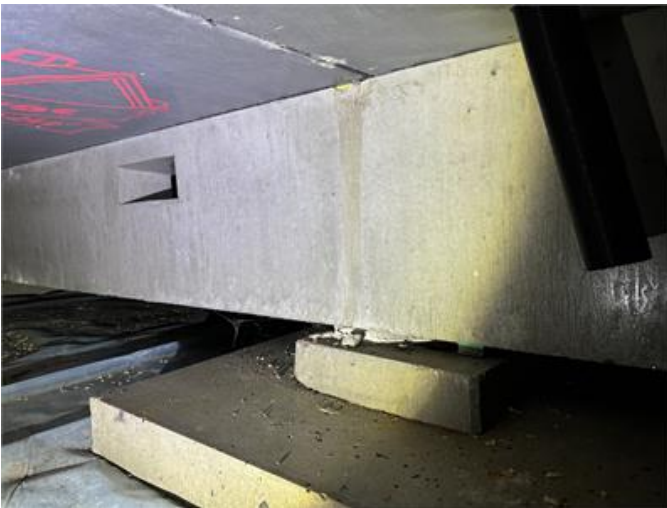
Vid besiktning noterades kondensutfällning på grundbalkar och på undersidan av bjälklagets vindpapp, krypgrunder är en så kallad riskkonstruktion med avseende på fukt- och mikrobiella skador.

Grundkonstruktionen är som fuktigast på sommarhalvåret då temperaturen i utrymmet är relativt låg, varm fuktig luft ventileras in genom grundmursventilerna vilket resulterar i hög luftfuktighet.

Kondensutfällning på betongbalk i kryppgrunden.

För att skapa ett torrare och mer kontrollerat klimat i krypgrunder kan man med fördel installera en sorptionsavfuktare, avfuktaren sänker då den relativa fuktigheten i utrymmet.

För att säkert fastställa grundens funktion och golvbjälklagets kondition krävs alltid en fortsatt teknisk undersökning. Se även protokollets näst sista sida Pos. 10 samt konstruktionskontroll bilaga 1.
