# Besiktningssprotokoll

Anticimex Försäkringsbesiktning i samarbete med Fastighetsbyrån

Fastighetsbeteckning: Spillkråkan 10	
Fastighetsadress: Offerhällsgatan 29	
Postnummer: 46141	Ort: Trollhättan

Besiktningdatum: 2024-07-24	Protokollnummer: 68401514
Temperatur: 20 °C	Väderlek: Molnigt/regn
Tekniker: Mikael Hoffner	
E-post: mikael.hoffner@anticimex.se	
Kontor: Uddevalla	
Närvarande: Fastighetsägare

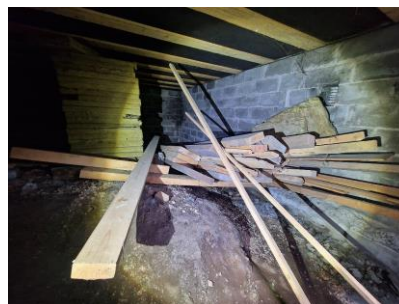
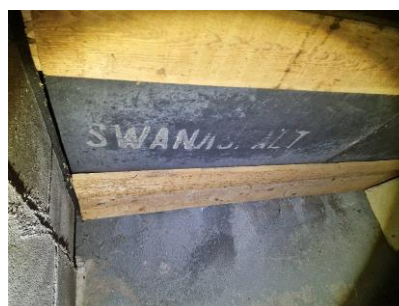
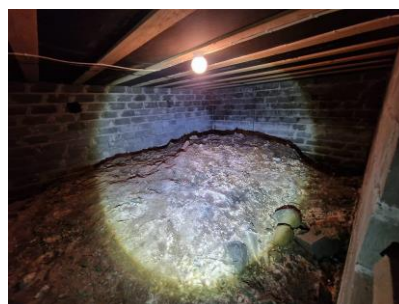
#### Utvändigt / Krypgrund

Vid kontroll av konstruktionen i krypgrund uppmättes fuktvärden strax över kritisk nivå fuktnivå för mikrobiell tillväxt och mikrobiell lukt upplevdes.

Mikrobiell påväxt förekommer på blindbotten/markytan, även vattenansamling noterades på markytan.

Organiskt material förekommer på markytan, vilket bör tas bort.

Krypgrund tillförs luft via ventilationsrör, oklart hur detta är kopplat.

Rötskyddbehandlat virke förekommer i grunden.

De höga fuktvärdena och den mikrobiella påväxten innebär att grundens klimat under delar av året är för fuktigt. Detta kan i förlängningen leda till rötskador i konstruktionen. För att undvika detta så måste krypgrundens klimat bli torrare.

Fuktkvoten uppmättes till mellan 18-19%. Risk för mikrobiell tillväxt föreligger vid 17%.

För att undvika detta så måste grundens klimat bli torrare. Läs Anticimex faktablad om uteluftsventilerade krypgrunder för tips och råd.

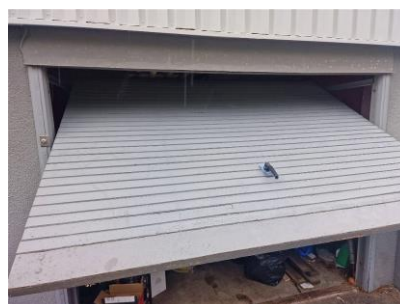
Garageport är i behov av målning/underhåll.

Dörrar där målningsbehov finns riskerar att få fukt- och rötskador på grund av sämre vattenavvisande förmåga.

För att öka livslängden på dörr rekommenderas målning och underhåll.

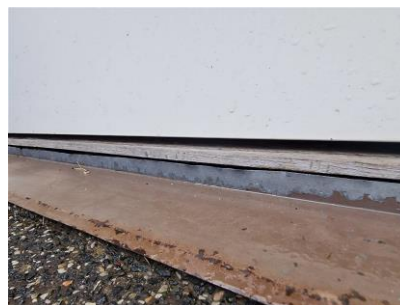
Tröskelbleck är otäta vid infästningar.

Eftersom tröskelblecken är otäta finns risk att vatten rinner in i väggen vilket i sin tur kan leda till fuktskador i väggkonstruktionen.

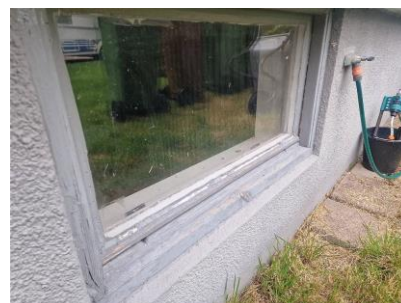
### Utvändigt / Fönster

Underhållsbehov/målning förekommer på fönsterkarmar. Ålderstigna fönster. Isolerrutor kan med tiden bli otäta mellan glasen vilket då medför att de blir missfärgade. Anlöpt fönster noterades (missfärgat mellan glasen).

Fönsterbågar och fönsterkarmar där målningsbehov finns riskerar att få fukt- och rötskador på grund av sämre vattenavvisande förmåga.

För att öka livslängden på fönster rekommenderas målning och underhåll.

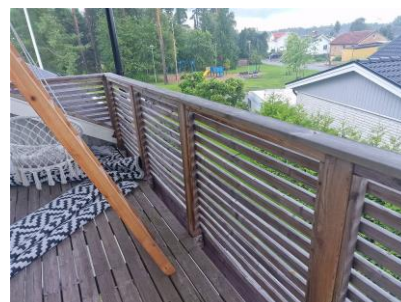
### Utvändigt / Balkong

Balkongräcket är svajigt och kan behöva förstärkas upp.

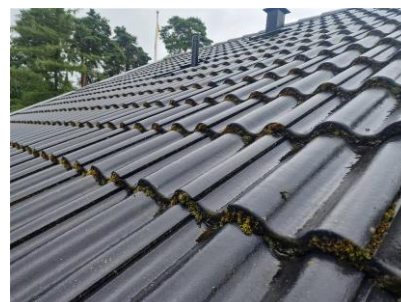
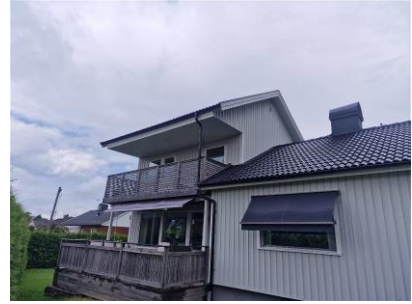
### Utvändigt / Tak

Mossa börjar greppa om pannorna, vilket bör tas bort. Mossa binder fukt och försämrar pannornas motståndskraft mot vatten och ökar risken för inläckage.

Taket har kontrollerats från markytan och via takstege på lågdel. Högdelen har inte kunnat kontrollerats på grund av hög höjd.

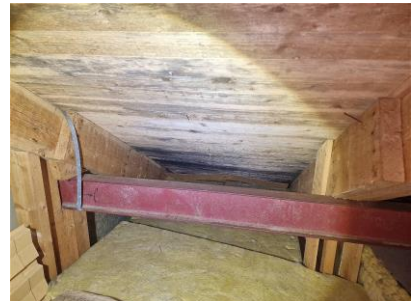
### Utvändigt / Vind (högdel)

Mikrobiell påväxt finns på underlagstaket och vindsbjälklaget är tilläggsisolerat.

Detta kan vara ett tecken på att vinden tillförs fukt inifrån bostaden. Observera att besiktning av bostadens ventilationssystem inte har ingått i uppdraget.

Fuktkvotmätningar så här års på underlagstak är ej relevanta och mätningar bör utföras under vinterhalvåret.

För att komma tillrätta med detta kan fuktillförseln inifrån bostaden behöva minskas. Det kan göras genom att ventilationen i bostaden förbättras samt att eventuella otätheter i vindsbjälklaget (tak-/väggvinklar, taklucka med mera) tätas. Läs Anticimex faktablad om ouppvärmda vindsutrymmen för tips och råd.

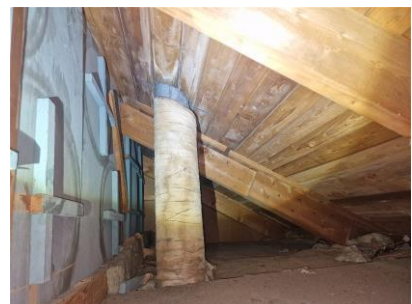
### Utvändigt / Vind (Lågdela)

Missfärgningar förekommer på underlagstaket och på vägg. Torrt vid besiktningstillfället och bedöms vara äldre som uppkommit innan takomläggning.

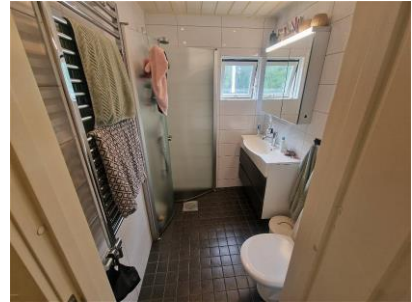
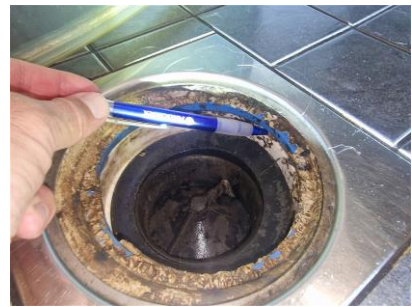
## Entréplan / Dusch/Toalett

Klämringen sluter inte tätt mot golvbrunnen och golvbrunnsmanschetten ligger klämd under klämringen.

Detta medför risk för fuktskador i omkringliggande konstruktioner.

Fuktindikering i utrymmet gav inga förhöjda fuktindikationer.

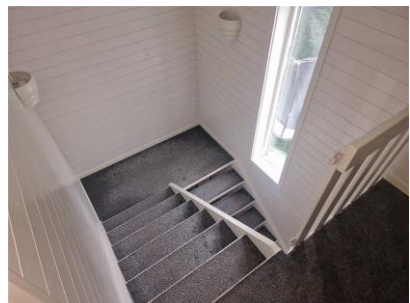
## Övre plan / Trappa

▲ Skyddsräcke saknas.

Detta medför risk för personskada.

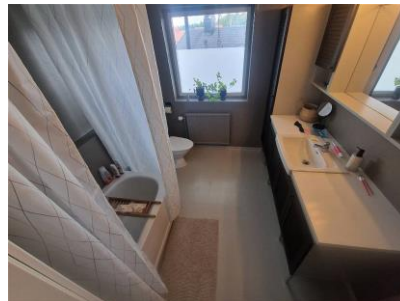
### Övre plan / Badrum/Wc

Våtutrymmet har äldre yt-/tätskikt.  
Golvbrunnens klämring är lös.

Eftersom funktionen, som innebär att ytskiktet/tätskiktet ska vara vattentätt, kan vara nedsatt finns en ökad risk att vatten tränger igenom ytskiktet/tätskiktet med vattenskador i omkringliggande konstruktioner som följd.

Fuktindikering i utrymmet gav inga förhöjda fuktindikationer.

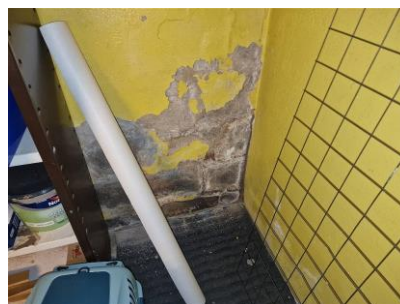
### Källarplan / Allmänt

Puts- och färgsläpp finns på källarväggar.

Puts- och färg som släppt från underlaget invändigt på källarytterväggarna är ett tecken på att källarens utvändiga fuktskydd inte längre fungerar tillfredsställande.

För att åtgärda detta måste källarens utvändiga fuktskydd förbättras. Läs Anticimex faktablad om källare för tips och råd.

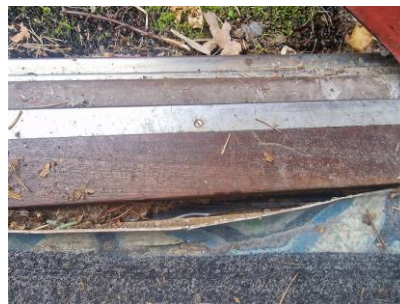
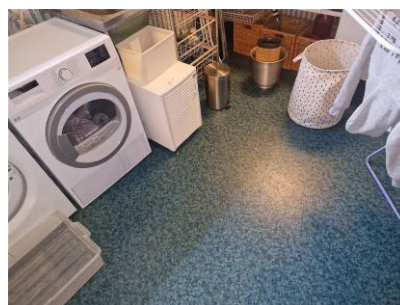
I delar av källaren förekommer konstruktioner av organiskt material.

I tvättstugan är kontroll av konstruktion ej möjlig på grund av tvättstugans tätskikt.

I groventrén/verkstad utfördes kontroll av konstruktionen okulärt via befintliga otätheter och normal lukt upplevdes.

Befintliga konstruktioner riskerar att drabbas av fuktskador på grund av naturlig fuktpåverkan. Detta i sin tur kan leda till mikrobiella skador (angrepp av mikroorganismer) som kan resultera i att mikrobiell lukt sprids till boendemiljön. Om väggsyllarna är tryckimpregnerade kan även en kemisk lukt förekomma. Rekommenderas att konstruktionerna tas bort.

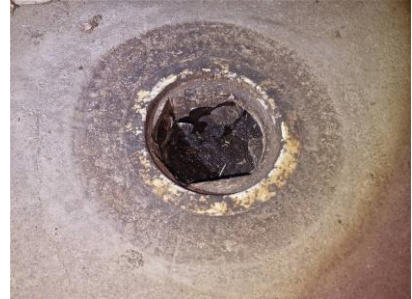
### Källarplan / Pannrum

Golvbrunnen behöver bytas ut.

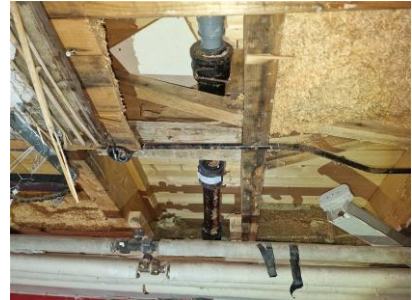
### Källarplan / Garage

Delar av innertaket har plockats ner efter ett tidigare läckage från en gjutjärnstam. Torrt vid besiktningstillfället. Gjutjärnstammen behöver bytas.
