**Fastighetsuppgifter**

Påskliljan 4

Nybolundsvägen 18

Uppdragsnummer	G29452
Besiktningsdatum	2024-07-25
Besiktningföretag	OBM Kronoberg AB
Besiktningförrättare	Thorbjörn Håkansson 0708232924
Närvarande	Fastighetsägare
Giltig till och med	2025-07-25

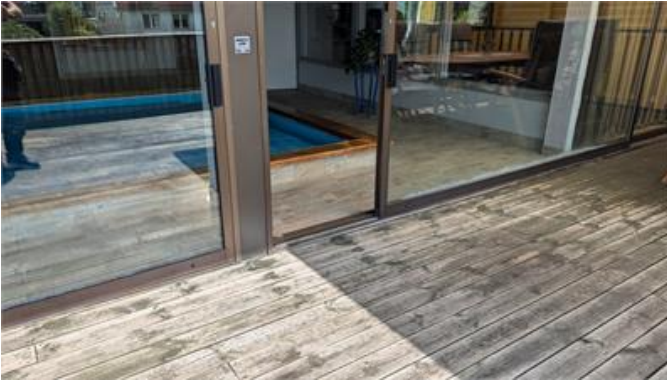
Två av skjutpartier i poolrum har missfärgningar mellan isolerglas i nedre delar. Inget som går att putsa bort.

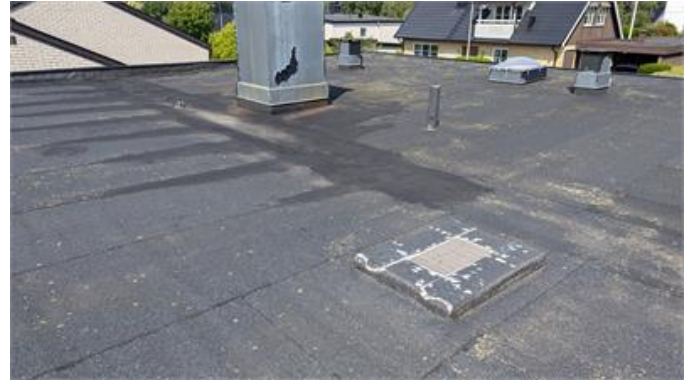
**Tak:** Yttertaket av papp lades om senaste 1993 vilket medför att det är 21 år sedan och kan anses ålderstigen. Det finns spår efter tidigare igensatt takfönster samt påbörjad underhåll av tjära/kallasfalt på taket samt att pappen är delvis ojämn vilket troligen beror på att senaste pappläggning monterats ovan tidigare befintlig. Man bör planera för takbyte.

Det finns spår efter tidigare igensatt takfönster samt påbörjad underhåll av tjära/kallasfalt på taket samt att pappen är delvis ojämn vilket troligen beror på att senaste pappläggning monterats ovan tidigare befintlig. Man bör planera för takbyte.

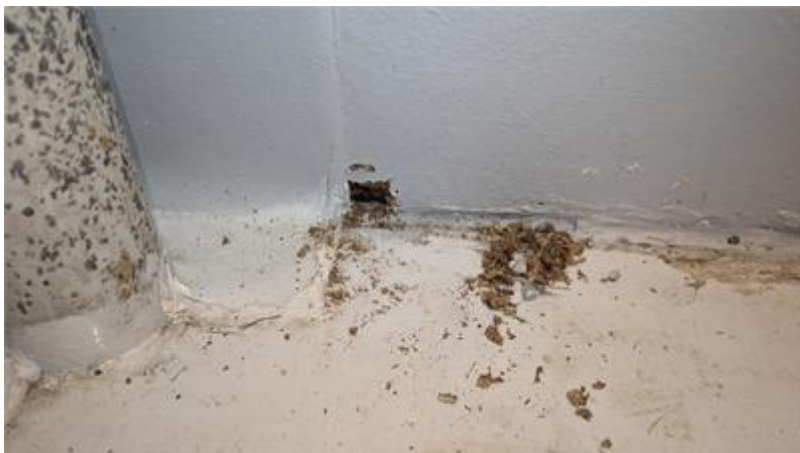
## Bilaga 1 för kontroll av valda konstruktioner

Byggnadsdel	Biutrymme: Garage
Konstruktionsdel	Trä
Konstruktionsuppbyggnad	Syllregel på betongplatta

Stickprovskontroll i innervägg visade att skivbeklädnad var fuktskadad samt fuktkvot på över 28% i syllregel monterad på betongplatta. Det kritiska gränsvärdet för mikrobiell tillväxt anges till 17% fuktkvot (FK).

Förhöjd fuktindikation har noterats i biutrymme. Husets grundläggningar bör undersökas vidare gällande orsak och omfattning.

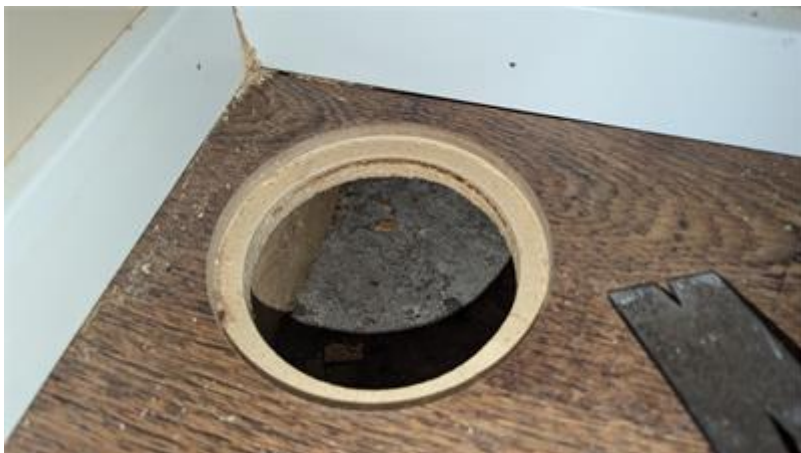
## Bilaga 2 för kontroll av valda konstruktioner

Byggnadsdel	Ursprungliga boendedelen: Sovrum 1
Konstruktionsdel	Trä
Konstruktionsuppbyggnad	Uppreglad golvkonstruktion

Stickprovskontroll via provhål visade fuktkvot på 13% i ytterväggsyll. Det kritiska gränsvärdet för mikrobiell tillväxt anges till 17% fuktkvot (FK).

Notera att stickprovsmässig undersökning är utförd samt att mätvärden normalt sett kan variera över årstiderna. För att säkert fastställa konstruktionens kondition och fuktstatus måste en mer omfattande undersökning utföras.
