Besiktningssprotokoll

Anticimex Försäkringsbesiktning i samarbete med Fastighetsbyrån

| Fastighetsbeteckning: Bronsåldern 11 | |
| Fastighetsadress: Stenåldersvägen 13 | |

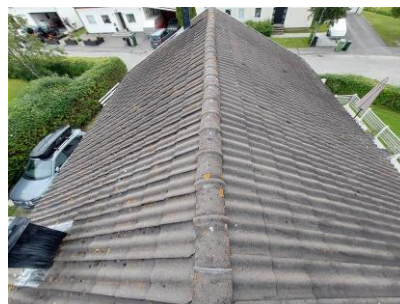
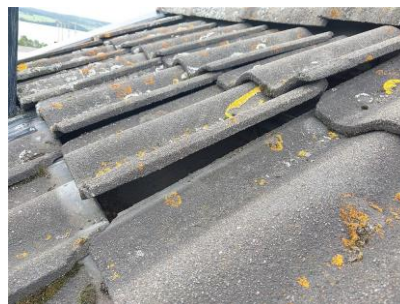
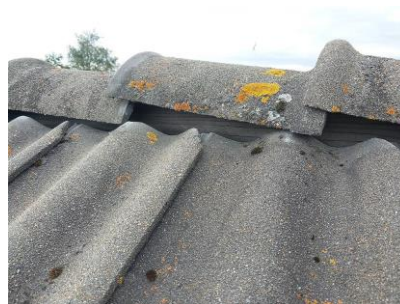
Utvändigt / Tak

⚠ Yttertaket är äldre.

Takpannor ochnockpannor har otätheter.

Takpannor och plåtdetaljer har enligt vår bedömning en begränsad livslängd. Eftersom husets taktäckning är äldre har det ett minskat motstånd mot vatteninträning. Detta i sin tur kan leda till fuktskador på träläkt och vidare ner i underliggande konstruktioner.

Se även anmärkning på vind.

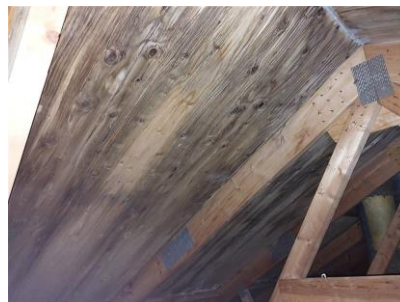
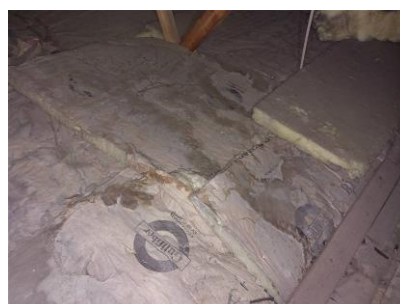
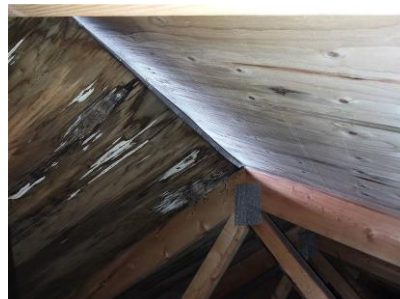
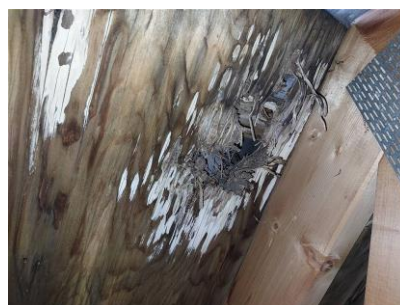
Utvändigt / Vind

Underlagstaket, takstolar och isolering har fuktfläckar. Mikrobiell påväxt och skador finns på plywoodskivor.

Fuktkvoten uppmättes till 11 % i takstolar.

Vi rekommenderar kontakt med takläggare/byggentreprenör för att bedöma orsak och omfattning av skadorna.

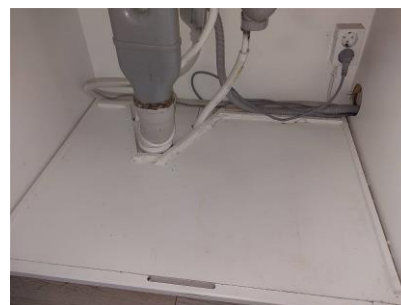
Fuktskydd saknas i diskbänksskåp.

För att lättare upptäcka eventuella läckage, installera ett fuktskydd.

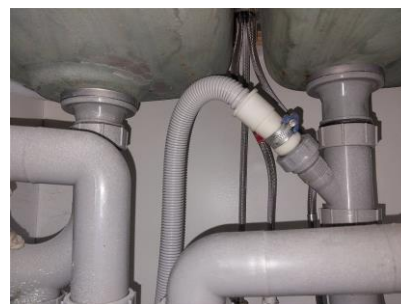
Upphångningsbygel saknas på avloppslang från diskmaskinen.

För att hindra brott på avloppslang rekommenderas komplettering av upphångningsbygel.

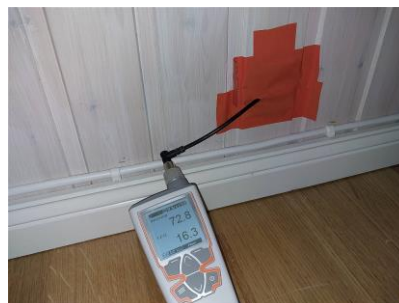
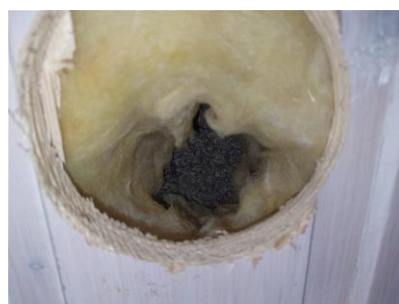
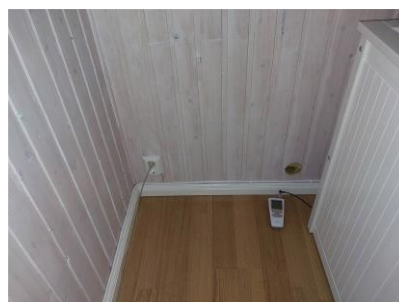
Källarplan / Gillestuga

- ⚠ Vid kontroll av väggkonstruktion uppmättes fuktvärden under kritisk nivå för mikrobiell tillväxt och normal lukt upplevdes.

Källargrundmurar med påreglade isolerade ytterväggar.
Fuktkvoten uppmättes till 12 %, den relativa fuktigheten uppmättes till 73 % och en normal lukt kunde kännas i golv/vägg vinkel.

Konstruktion beskriven; Grundmur, träreglar, mellanliggande mineralull, träpanel.

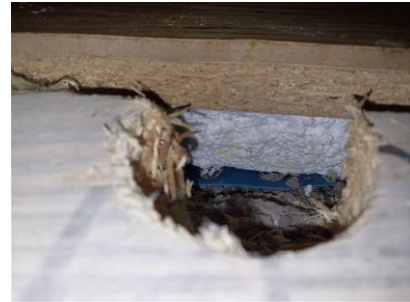
Vid kontroll av golvkonstruktion upplevdes normal lukt.

Grundläggningen består av en betongplatta på mark utan underliggande isolering och med en flytande golvspånskiva på en cellplastisolering.

Konstruktion beskriven: Betongplatta, fuktskyddsmatta, cellplastisolering, golvspånskiva, klickgolv.

Kontroll utförd under tröskel mellan gillestuga och förråd.

Flytande golvkonstruktion och påreglade väggar riskerar att drabbas av fuktskador på grund av naturlig fuktpåverkan om fuktskyddet är bristfälligt utfört alternativt saknas. Fuktvandring kan ske från marken genom betongen till organiskt material genom så kallad kapillärsugning och diffusion, vilket kan leda till skador med lukt av mikrobiell karaktär.

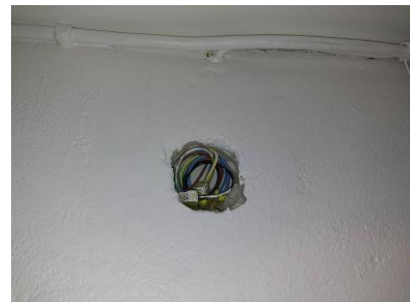
Källarplan / Passage

Skyddslock saknas på kopplingsdosor.

Montera skyddslock.

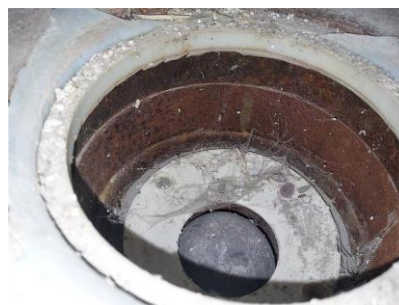
Gjutjärnsbrunnarna är rostangripna.

Det finns risk att golvbrunnarna rostar sönder med fuktskador som följd.

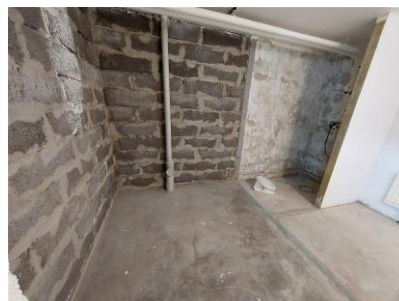
Renovering av duschutrymme pågår.

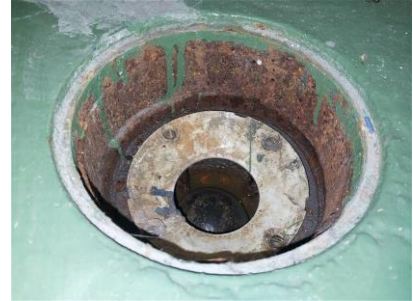
Källarplan / Pannrum

Gjutjärnsbrunnen är rostangripen.

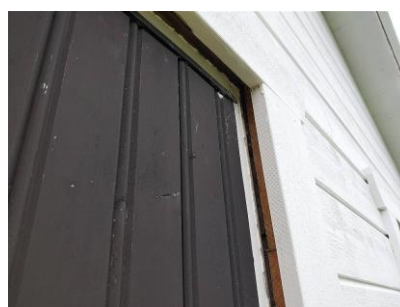
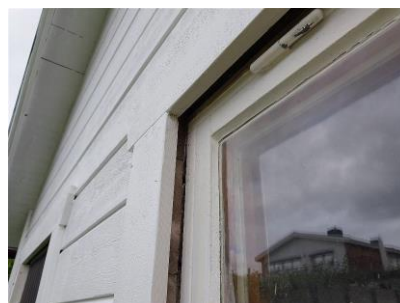
Utvändigt / Fasad

Smygar saknas kring dörr och fönster.

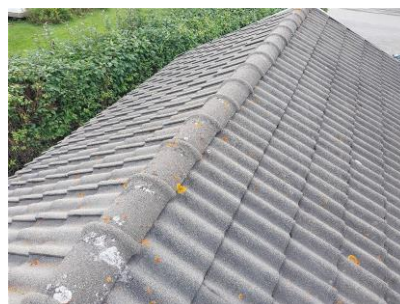
Utvändigt / Tak

Yttertaket är äldre.

Takpannor och plåtdetaljer har enligt vår bedömning en begränsad livslängd. Eftersom husets taktäckning är äldre har det ett minskat motstånd mot vatteninträning. Detta i sin tur kan leda till fuktskador på träläkt och vidare ner i underliggande konstruktioner.

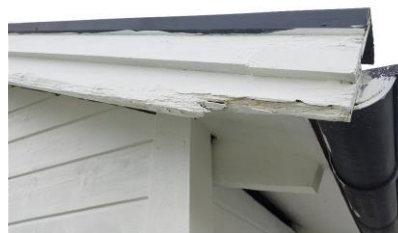
Mindre rötskador noterades på vindskivor.
