Besiktningssprotokoll

Anticimex Försäkringsbesiktning i samarbete med Fastighetsbyrån

Fastighetsbeteckning: Moshult 1:4	
Fastighetsadress: Fröslida Gamla Ålängen	
Postnummer: 314 96	Ort: Torup

Besiktningdatum: 2024-07-17	Protokollnummer: 68417566
Temperatur: 22 °C	Väderlek: Klart
Tekniker: Pontus Kautto	
E-post: pontus.kautto@anticimex.se	
Kontor: Halmstad	
Närvarande: Fastighetsägaren Hyresgästen

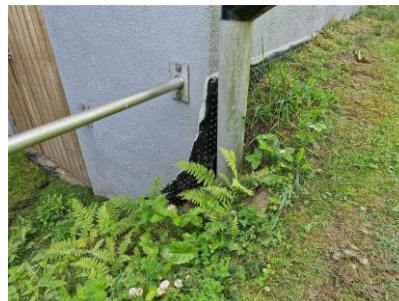
- Utvändigt fuktskydd ligger oskyddat ovan mark.

Risk finns att det utvändiga fuktskyddet skadas och funktionen försämras.

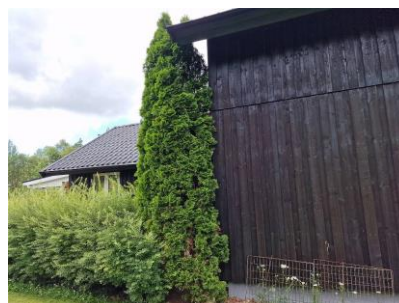
- Växter finns i anslutning till byggnaden.

När det finns rabatter och växter nära byggnaden finns risk att fukt stannar kvar i väggarna. Detta kan i sin tur orsaka invändiga fuktskador. Växternas rötter kan också skada grundmuren och sätta dräneringsledningen ur funktion.

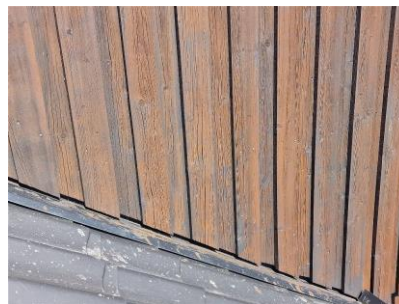
Torrspäckor och färgsläpp samt mindre rötskador förekommer lokalt på fasadpanelen.

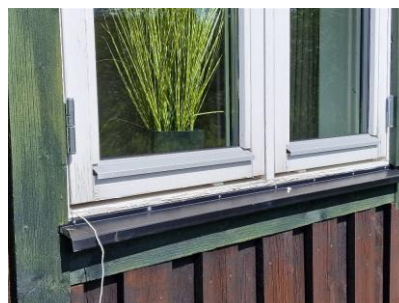
Torrspäckor och färgsläpp samt mindre rötskador förekommer lokalt på fönster och dörrar.

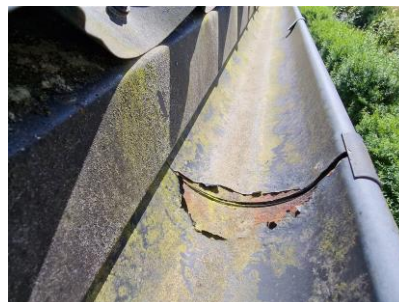
Färgsläpp och mindre rostangrepp förekommer lokalt på hängrännor och stuprör.

Bristen medför en ökad risk för fuktrelaterade skador på sockel och fasad samt i bakomliggande konstruktioner som möjlig följd.

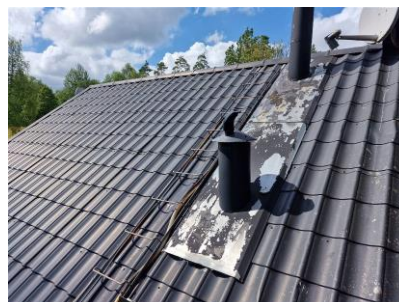
Yttertaket är äldre.

Färgsläpp och mindre rostangrepp förekommer lokalt på plåttaket, takhuvar och plåtdetaljer.

Mosspåväxt noterades lokalt på taket.

Torrspäckor och färgsläpp samt mindre rötskador förekommer lokalt på vindskivorna.

Yttertaket, plåtdetaljer och underlagspapp har enligt vår bedömning en begränsad livslängd. Eftersom husets taktäckning är äldre har det minskat motstånd mot vatteninträning. Detta i sin tur kan leda till fuktskador på träläkt och vidare ner i underliggande konstruktioner.

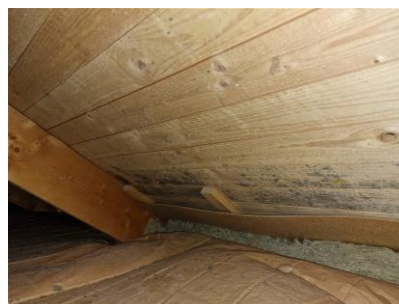
Mikrobiell påväxt finns på underlagstaket.

Detta kan vara ett tecken på att vinden tillförs fukt inifrån bostaden. Observera att besiktning av bostadens ventilationssystem inte har ingått i uppdraget.

För att komma tillrätta med detta kan fukttillförseln inifrån bostaden behöva minskas. Det kan göras genom att ventilationen i bostaden förbättras samt att eventuella otätheter i vindsbjälklaget (tak-/väggvinklar, taklucka med mera) tätas. Läs Anticimex faktablad om uppvärmda vindsutrymmen för tips och råd.

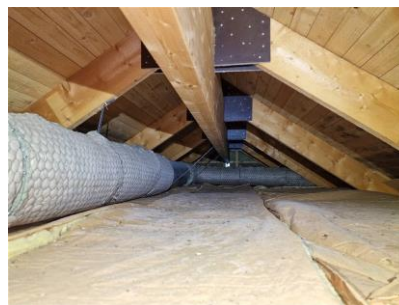
Vindsutrymmet saknar landgångar.

Vindsutrymmet kunde inte besiktas i sin helhet eftersom landgångar saknas.

Vi rekommenderar en kompletterande besiktning när landgång monterats.

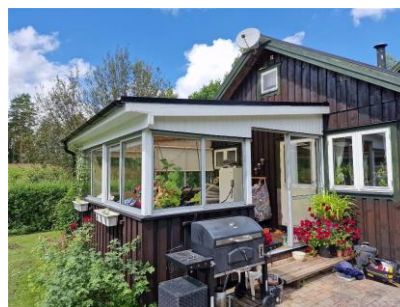
Uterummet är enklare konstruktion.

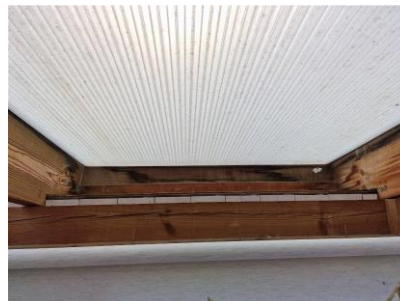
Fuktfläckar noterades lokalt invändigt på takutsprånget.

De upptäckta fuktfläckarna kan vara ett tecken på en tidigare eller en pågående fuktskada.

Det rekommenderas att kontakt tas med fackman för kontroll av orsak till och omfattning av de skador/brister som noterats samt för bedömning av lämpliga åtgärder.

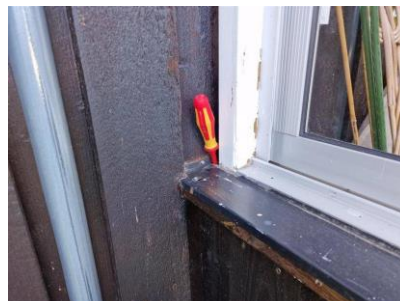
Det förekommer fönsterbleck som är otäta vid infästningarna.

Bristen medför en ökad risk för att vatten kan tränga in och orsaka fuktrelaterade skador i omkringliggande konstruktioner som möjlig följd.

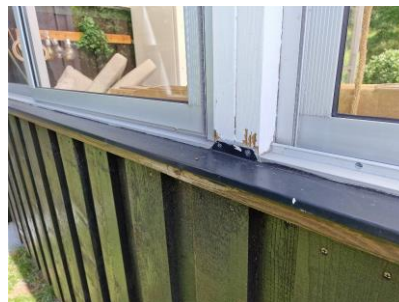
Torrspäckor och färgsläpp samt mindre rötskador förekommer lokalt på hörnstolpar och fasadpanel.

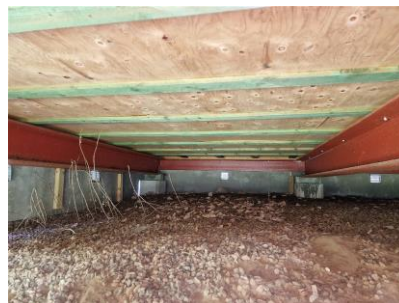
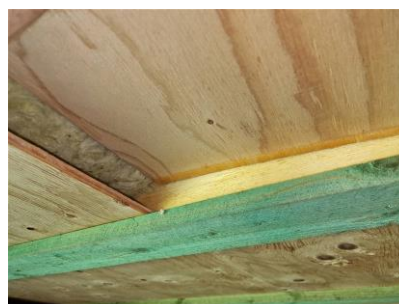
Plintgrund är en riskkonstruktion.

Marken består av jordblandad sand samt organiskt material i form av löv och gräs. Blindbotten består av obehandlad plywood och rötskyddsbehandlat virke. Vid stickprovvis fuktkvotsmätning i golvbjälklag och träkonstruktioner uppmättes fuktkvoten till mellan 17-18 %.

Det finns risk för mikrobiell tillväxt om den relativa fuktigheten (RF) i luften är över 75 %, vilket i gran- och furuvirke motsvarar en fuktkvot (FK) på ca 17 %.

Uteluftsventilerade plintgrunder med bjälklag av organiskt material har ofta fuktskador på grund av naturlig fuktpåverkan. Detta kan resultera i mikrobiella skador (angrepp av mikroorganismer) och i värsta fall rötskador. Mikrobiell lukt kan då spridas till boendemiljön.

För att kontrollera orsaken till och omfattningen av de skador/brister som noterats rekommenderas att en fördjupad undersökning utförs.

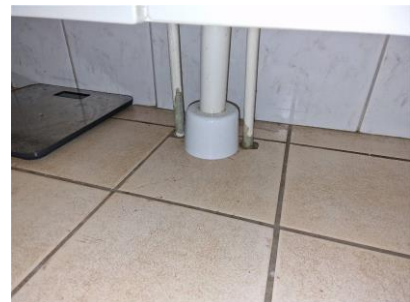
Våtutrymmet har äldre yt-/tätskikt.
Klämringen till golvbrunnen sitter löst.
Rör genomföringar finns i golv.
Avrinningen är begränsad till golvbrunnen på grund av den täta sargen till duschväggen.
Toalettstolen sitter något löst.

Eftersom funktionen, som innebär att ytskiktet/tätskiktet ska vara vattentätt, kan vara nedsatt finns en ökad risk att vatten tränger igenom ytskiktet/tätskiktet med vattensador i omkringliggande konstruktioner som följd.

Vid fuktindikering i utrymmet noterades inga förhöjda fuktindikationer.
