Besiktningssprotokoll

Anticimex Försäkringsbesiktning i samarbete med Fastighetsbyrån

Fastighetsbeteckning: Leran 3:135	
Fastighetsadress: Ekebyvägen 32	
Postnummer: 686 35	Ort: Sunne

Försäkringsbesiktning

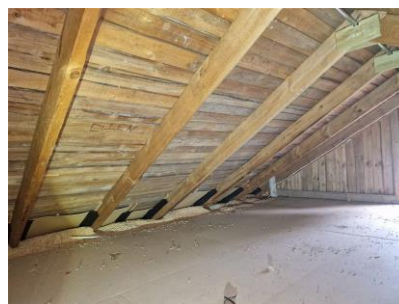
Utvändigt / Vind

Vid kontroll av vinden uppmättes fuktvärden under kritisk fuktnivå för mikrobiell tillväxt.

Fuktkvoten i underlagstak/takbjälkar uppmättes vid besiktningstillfället till ca 9 %.

Detta värde varierar dock under året beroende på årstid och utomhusklimat.

Risk för mikrobiell tillväxt föreligger om den relativa fuktigheten (RF) i den omgivande luften är över 75% vilket i furuvirke motsvarar en fuktkvot (FK) på 17%.

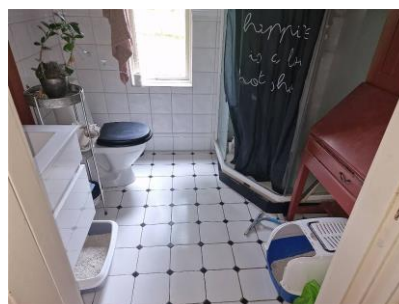
Entréplan / Dusch/Toalett

Kakel och klinkers.

Duschkabin finns.

Normala fuktvärden indikerades mot klinker/kakel.

En viss fukt tränger alltid in bakom kakel/klinker via fogarna, detta är helt normalt och innebär inte att tätskiktet/ våtrumsisoleringen under kaklet/klinkern är bristfälligt eller ur funktion.
