Besiktningssprotokoll

Fastighetsbeteckning: Branäs 4:467	
Fastighetsadress: Vargen 58	
Postnummer: 680 60	Ort: Sysseleback

Besiktningdatum: 2024-07-26	Protokollnummer: 68357844
Temperatur: 15 °C	Väderlek: Molnigt
Tekniker: Lennart Davidsson	
E-post: Lennart.Davidsson@anticimex.se	
Kontor: Karlstad	
Närvarande:

Försäkringsbesiktning

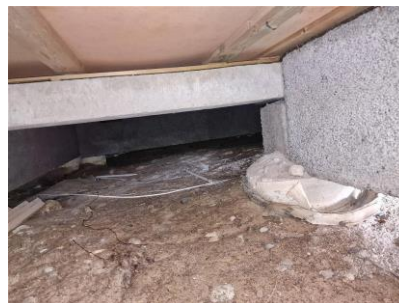
Utvändigt / Krypgrund

Vid kontroll av konstruktionen i krypgrund uppmättes fuktvärden under kritisk fuktnivå för mikrobiell tillväxt och normal lukt upplevdes.

Golvbjälklaget ovan den uteluftsventilerade krypgrunden riskerar att drabbas av fuktskador på grund av naturlig fuktpåverkan. Detta kan i sin tur leda till mikrobiella skador (angrepp av mikroorganismer) som kan leda till att mikrobiell lukt sprids till boendemiljön.

Fuktkvoten uppmättes till 14 %.

Risk för mikrobiell tillväxt föreligger om den relativa fuktigheten (RF) i den omgivande luften är över 75 % vilket i furuvirke motsvarar en fuktkvot (FK) på 17 %.

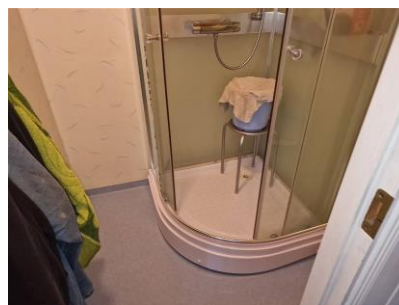
Entréplan / Dusch/Bastu

Plastmatta på golv och vägg
Inget att notera
Fuktindikering i utrymmet gav inga förhöjda fuktindikationer.
