# Besiktningssprotokoll

Fastighetsbeteckning: Skylbäck 1:377	
Fastighetsadress: Brattmon 10	
Postnummer: 680 60	Ort: Syslebäck

Besiktningdatum: 2024-07-26	Protokollnummer: 68403298
Temperatur: 14 °C	Väderlek: Molnigt
Tekniker: Lennart Davidsson	
E-post: Lennart.Davidsson@anticimex.se	
Kontor: Karlstad	
Närvarande:

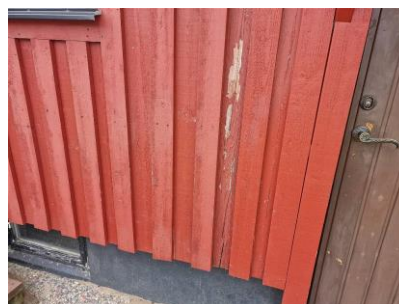
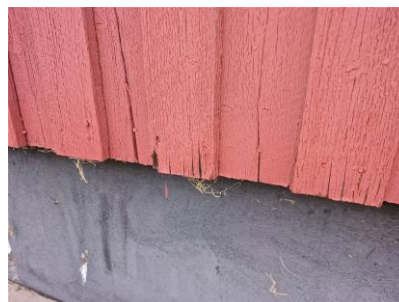
Fasadpanelen är i behov av målning/underhåll.  
Sprickor kan noteras på ändträ.

Fasadbeklädnad och träkonstruktioner där målningsbehov finns riskerar att få fukt- och rötskador på grund av sämre vattenavvisande förmåga. För att öka livslängden på fasadbeklädnaden rekommenderas målning och underhåll.

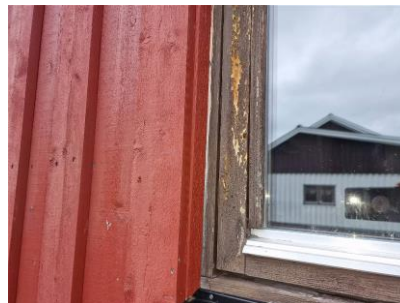
Fönster har färgsläpp och torrspäckor.

Fönsterbågar och fönsterkarmar där målningsbehov finns riskerar att få fukt- och rötskador på grund av sämre vattenavvisande förmåga.

För att öka livslängden på fönster rekommenderas målning och underhåll.

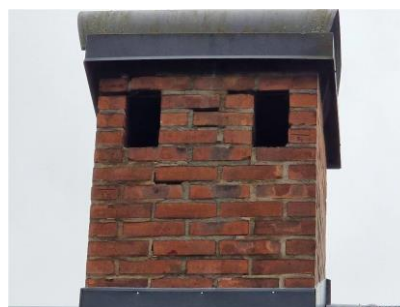
Skorstensfogar har brister

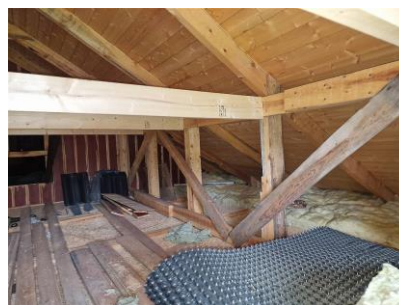
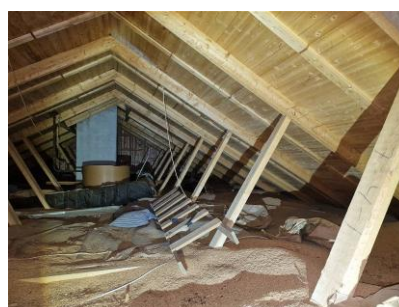
Vid kontroll av vinden uppmättes fuktvärden under kritisk fuktnivå för mikrobiell tillväxt och en normal lukt upplevdes.

Fuktkvoten i underlagstak/takbjälkar uppmättes vid besiktningstillfället till ca 9 %.

Risk för mikrobiell tillväxt föreligger om den relativa fuktigheten (RF) i den omgivande luften är över 75% vilket i furuvirke motsvarar en fuktkvot (FK) på 17%.

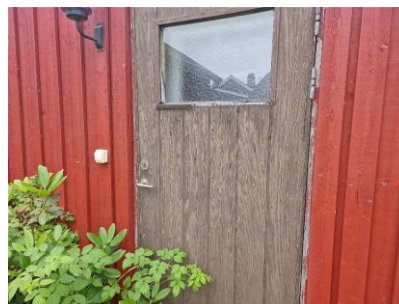
Underhållsbehov kan noteras på fasad dörrar och trädetaljer.

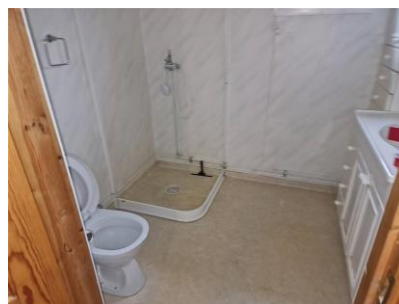
Plastmatta på golv och vägg

- Rör förekommer genom golv
- Golvbrunn, klämring tätad med ny mjukfog.

Fuktindikering i utrymmet gav inga förhöjda fuktindikationer.
