# Besiktningssprotokoll

Anticimex Försäkringsbesiktning i samarbete med Fastighetsbyrån

Fastighetsbeteckning: Blixtorp 8:2	
Fastighetsadress: Blixtorp 37	
Postnummer: 432 91	Ort: Varberg

Besiktningdatum: 2024-07-17	Protokollnummer: 68393703
Temperatur: 17 °C	Väderlek: Halvklart
Tekniker: Daniel Levin	
E-post: Daniel.Levin@anticimex.se	
Kontor: Halmstad	
Närvarande: Fastighetsägaren och hyresgäst

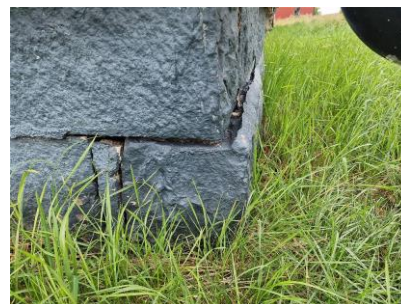
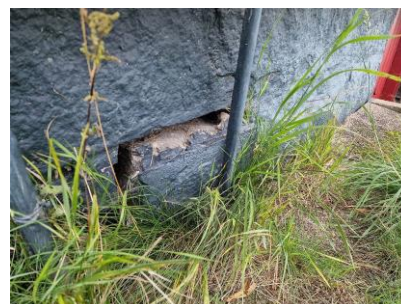
Åt söder har enstaka stenar till sockeln glidit ut/släppt.

Det rekommenderas att kontakt tas med fackman för kontroll av orsak till och omfattning av de skador/brister som noterats samt för bedömning av lämpliga åtgärder.

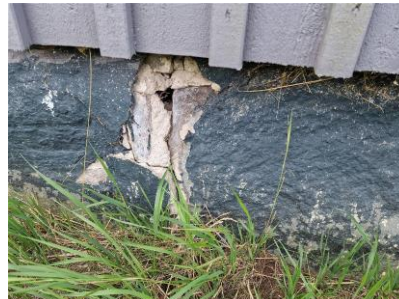
Sprickor och otätheter finns i sockeln samt noterades puts- och färgsläpp.

Bristerna medför att vatten kan tränga in i bakomliggande konstruktioner med fuktrelaterade skador som möjlig följd.

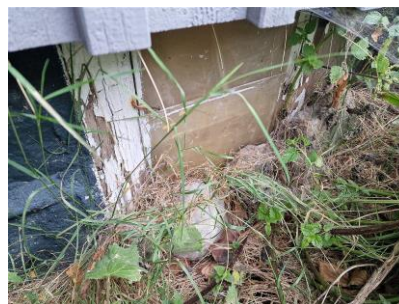
Källarfönstren är placerade nära marknivån och rötskador finns i fönstren. Källarens ytterdörr är rötskadad i nederkant.

Det rekommenderas att kontakt tas med fackman för bedömning av lämpliga åtgärder.

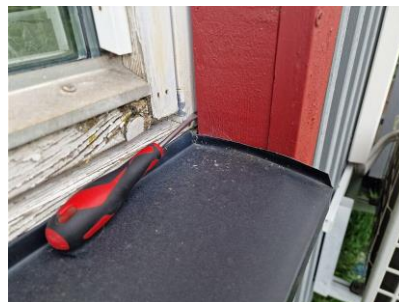
Otätheter noterades mellan fönsterkarm och smygbrädor på de äldre fönsterna i köket/matplatsen. En del underbleck är otäta vid gaveluppvikens ändar.

Bristerna medför att vatten kan tränga ner i bakomliggande konstruktioner med fuktrelaterade skador som möjlig följd.

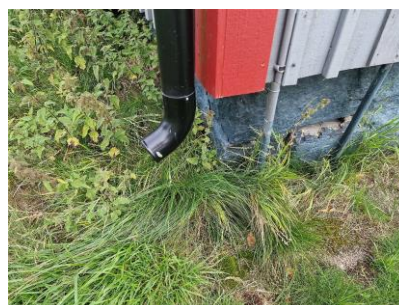
Stuprören släpper vatten intill sockeln.

Stuprör som inte är anslutet till markledning kan medföra en ökad fuktbelastning på grundmur/sockel som i sin tur kan leda till fuktrelaterade skador.

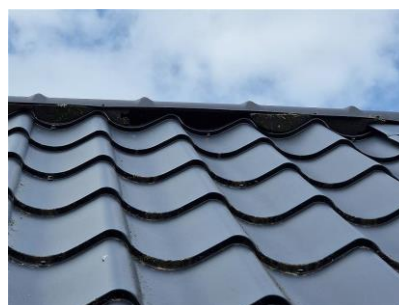
Nocktätningen är delvis otät. Det ursprungliga taket finns kvar under plåttaket.

Brister i utvändiga taktäckningen kan leda till att regn- eller smältvatten tränger ner i underliggande takkonstruktion och orsakar fuktrelaterade skador.

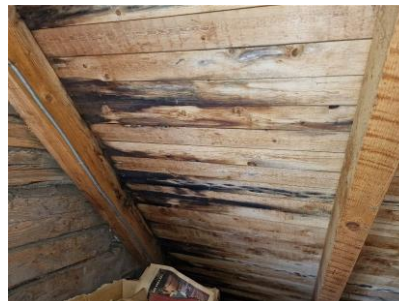
Missfärgningar finns lokalt på yttertaketets insida.  
Vid fuktindikering mot missfärgningarna noterades inga förhöjda fuktindikationer.

Missfärgningar kan bero på olika saker, och kan vara ett tecken på ett tidigare eller pågående läckage. För att kontrollera orsaken till och omfattningen av missfärgningarna rekommenderas att en fördjupad undersökning utförs.

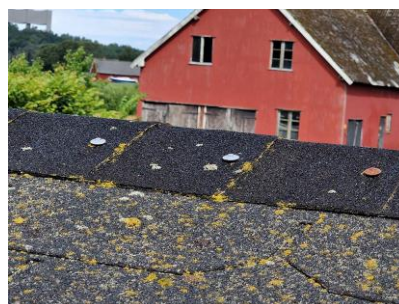
Hängrännor och stuprör finns inte.  
Papptaget bedöms vara äldre.  
Spikar har spikats genomnockens takpapp.

Bristerna medför att vatten kan tränga in i omkringliggande konstruktioner med fuktrelaterade skador som möjlig följd.

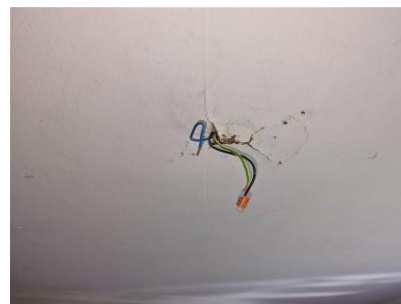
Oskyddade elkablar finns i taket i sovrum 2 och sovrum 3 samt i allrummet.

Vid stickprovskontroll av skyddsjord i vägguttag i kök och våtutrymmen noterades inga avvikelser. Eluttaget i kökets diskbänkskåp har inte kunnat kontrollerats då det inte var ström på uttaget. Enligt uppgift från hyresgästen är säkringen till spisen avstängd och om den sätts på slår jordfelsbrytaren ifrån.

Det rekommenderas att kontakt tas med en behörig elektriker för kontroll och åtgärd.

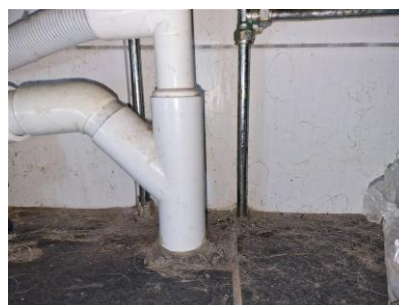
⚠ Rörgenomföringar finns i golvet under handfatet som sitter nära golv/väggvinkeln. Golvfallet är lokalt bristfälligt utfört.

När rörgenomföringar finns i golvet avviker det från då gällande branschregler. Bristerna medför att vatten kan tränga in i omkringliggande konstruktioner med fuktrelaterade skador som möjlig följd. Om dessa regler och anvisningar inte följs och en skada inträffar riskerar man att få nedsatt eller utebliven skadeersättning från sitt försäkringsbolag.

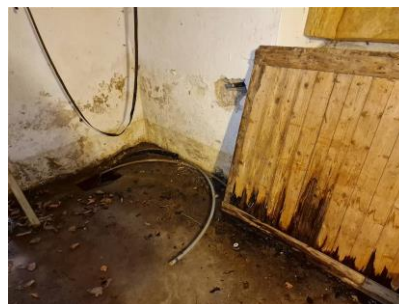
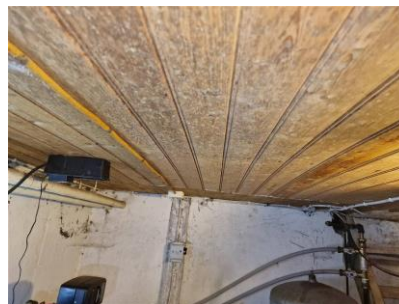
Källarens utvändiga fuktskydd är äldre. En fuktigt miljö och en avvikande/mikrobiell lukt upplevs vid inträdet till källaren. Det förvaras en del organiskt virke i källaren som är rötskadat. Puts- och färgsläpp finns från grunden och fuktfläckar och mindre fritt vatten noterades på betongplattan. Mikrobiell påväxt noterades lokalt på innertaket och fuktkvoten mättes i bjälklagets undersida till 23 %.

Det finns risk för mikrobiell tillväxt om den relativa fuktigheten (RF) i luften är över 75 %, vilket i gran- och furuvirke motsvarar en fuktkvot (FK) på ca 17 %.

För att kontrollera orsaken till och omfattningen av de skador/brister som noterats rekommenderas att en fördjupad undersökning utförs.
