# Besiktningsprotokoll

Anticimex Försäkringsbesiktning i samarbete med Fastighetsbyrån

| Fastighetsadress:<br>Stamnared 35 | |

| Besiktningsdatum:<br>2024-07-05 | Protokollnummer:<br>68368125 |

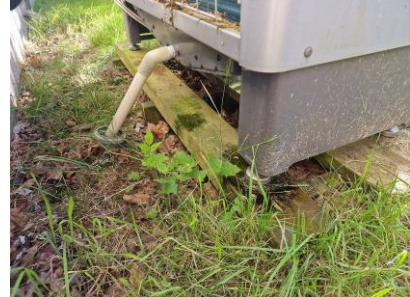
Kondensvatten från luftvärmepumpens utedel leds inte bort via avloppsröret.

Detta medför ökad risk för att vatten tränger in i anslutande konstruktioner, vilket i sin tur kan leda till fuktrelaterade skador. Observera att besiktning av byggnadens värmesystem eller värmepumpen inte har ingått i uppdraget.

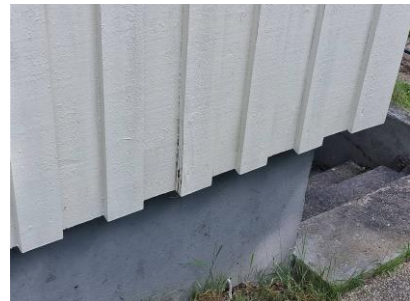
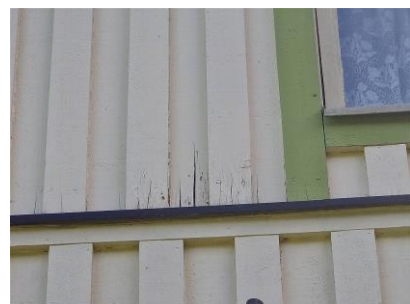
Rötskada noteras i fasadpanelen mot sydost och sydväst.

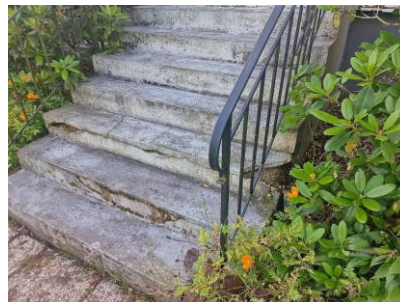
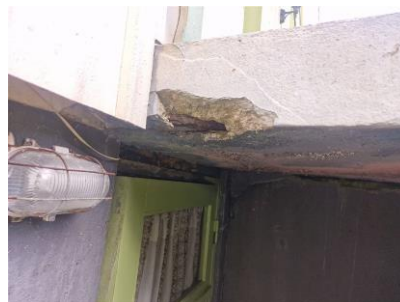
Skador noteras i entrétrappan och i trappan till groventrén samt i stödmuren till källartrappan och det gjutna golvet framför källardörren.

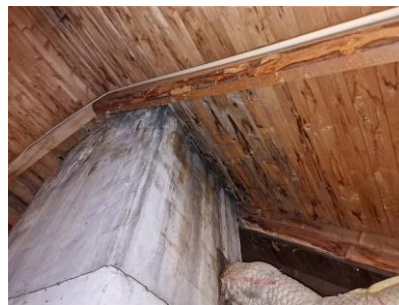
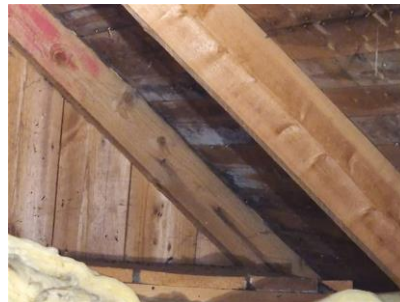
- Missfärgningar noteras bitvis på råsponten samt lokalt på råspont och takstol intill skorstenen.

Vid fuktindikering mot missfärgningarna kunde inga förhöjda fuktindikationer påvisas.

Påväxt noteras lokalt på råsponten mot sydvästra gaveln.

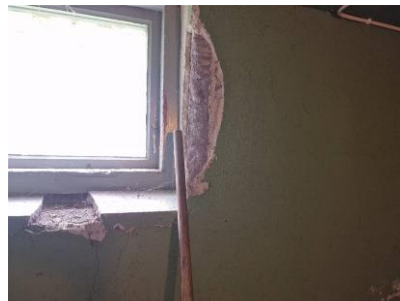
Blå lättbetong finns i byggnaden.

Denna typ av lättbetong är i vissa fall radonhaltig.

Vi rekommenderar en radonmätning eller att du kontrollerar om radonmätning har genomförts tidigare.

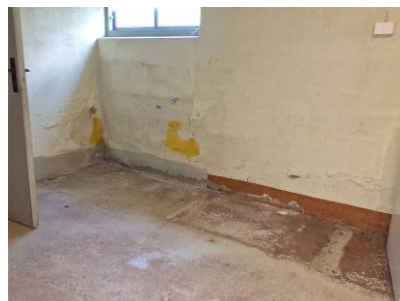
Puts- och färgsläpp finns på källarväggar.

Puts- och färg som släppt från underlaget invändigt på källarytterväggarna är ett tecken på att källarens utvändiga fuktskydd inte längre fungerar tillfredsställande.

Vid fuktindikering i mot källarytterväggar kunde förhöjda fuktindikationer påvisas.

För att åtgärda detta måste källarens utvändiga fuktskydd förbättras. Läs Anticimex faktablad om källare för tips och råd.

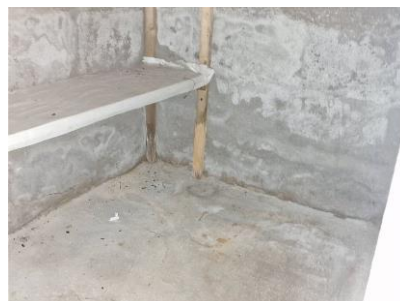
En mikrobiell lukt upplevs i källaren.

Vid fuktkvotsmötning i träkonstruktioner mot källarens ytterväggar uppmäts en fuktkvot på över 28%.

I regler till väggarna runt toaletten uppmäts en fuktkvot på 19-24%. Rötskyddsbehandlat virke noteras i väggkonstruktionen vilket kan leda till att en kemisk lukt sprider sig till bostadsmiljön.

Risk för mikrobiell tillväxt föreligger om den relativa fuktigheten (RF) i den omgivande luften är över 75% vilket i gran- och furuvirke motsvarar en fuktkvot (FK) på ca 17%. Vid en långvarig fuktkvot på >28% finns risk för rötskador.

Det rekommenderas att inget organiskt material finns mot källarens väggar eller golv.
