Öna 299:1

Täppvägen 37

**Besiktningssuppgifter**

Uppdragsnummer	WA4957
Besiktningsdatum	2024-07-29
Besiktningföretag	OBM Besiktning i Dalarna AB
Besiktningförrättare	Tomas Myrbråten
Närvarande	Säljaren.
Giltig till och med	2025-07-29

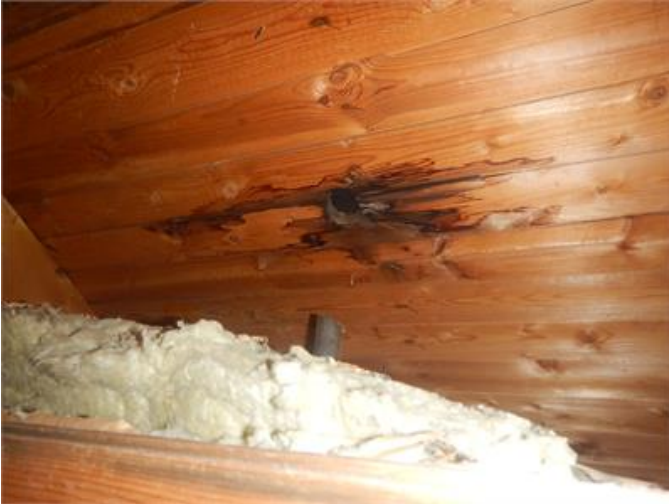
Fuktfläck vid tidigare genomföring för expansionskärn vind.

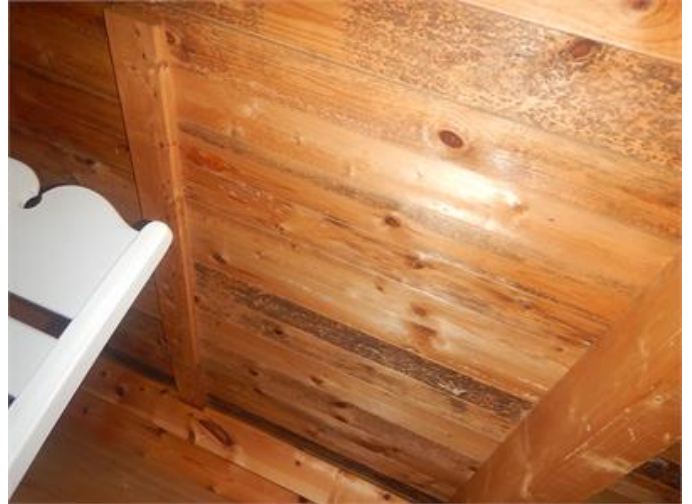
-Mikrobiell påväxt förekommer på yttertaketets insida i begränsad omfattning. Det kan ej bedömas om detta är ett pågående problem eller av äldre ursprung. Yttertaketets insida bör därför kontrolleras regelbundet, se även info på protokollets näst sista sida, pos. 3.

Mikrobiell påväxt på underlagstak vind.

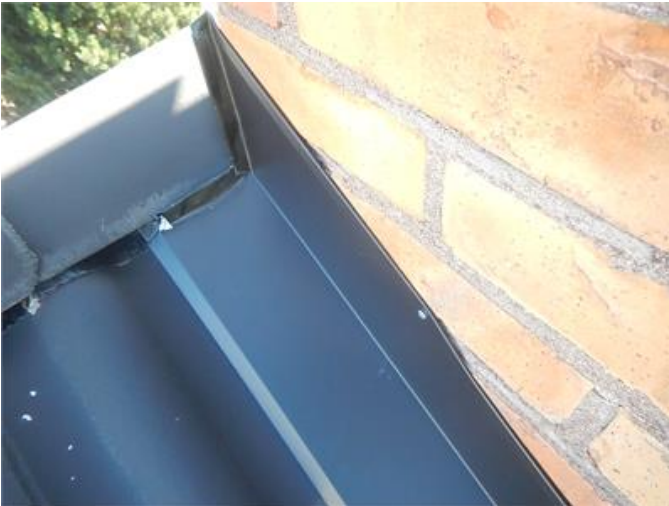
Otätthet mellan murstock skorstensbeslag.

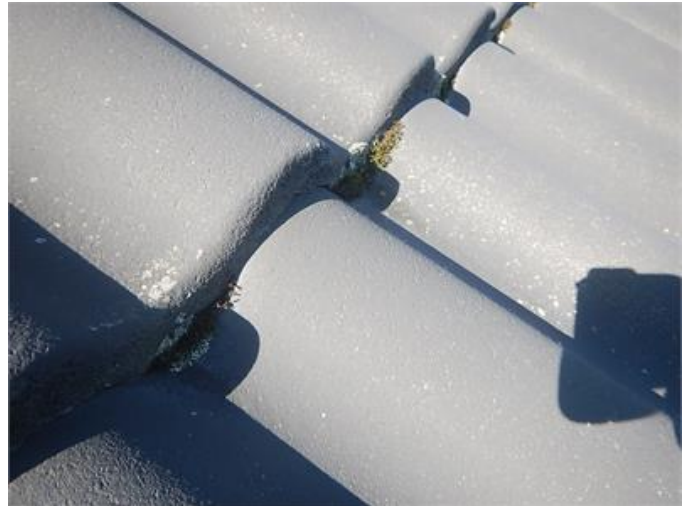
Mossa på takpannor.

Mosspåväxt och liten överlappning på takpannorna, liten taklutning och utsatt läge medför också ökad risk.
