Fastighetsuppgifter

Västansjö 8:27

**Besiktningssuppgifter**

Uppdragsnummer	Z1973
Besiktningsdatum	2024-07-29
Besiktningföretag	Oktopal OBM i Norrland AB
Besiktningförrättare	Elin Eriksson
Närvarande	Säljare
Giltig till och med	2025-07-29

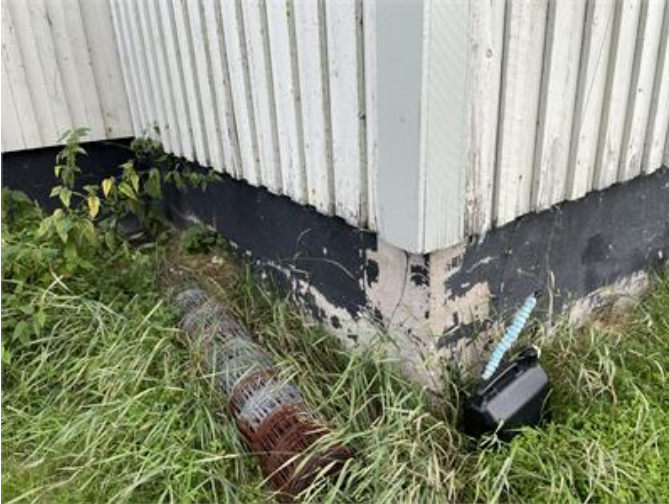
Puts-, färgsläpp och sprickor förekommer på sockel.

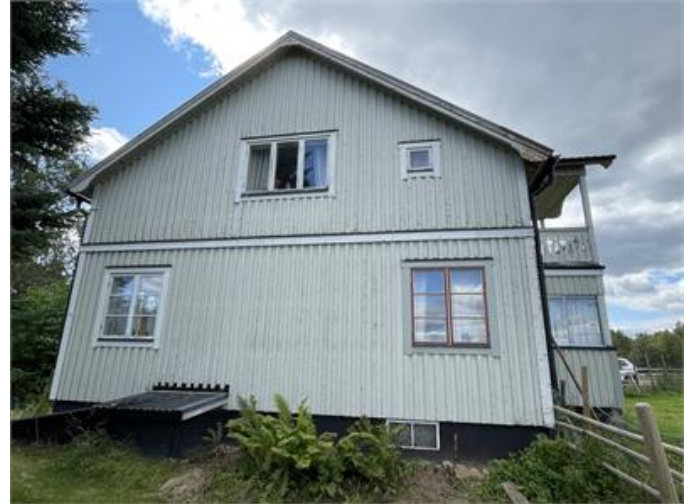
Fasad och trädetaljer på fasad, entré och tak har målningsbehov.

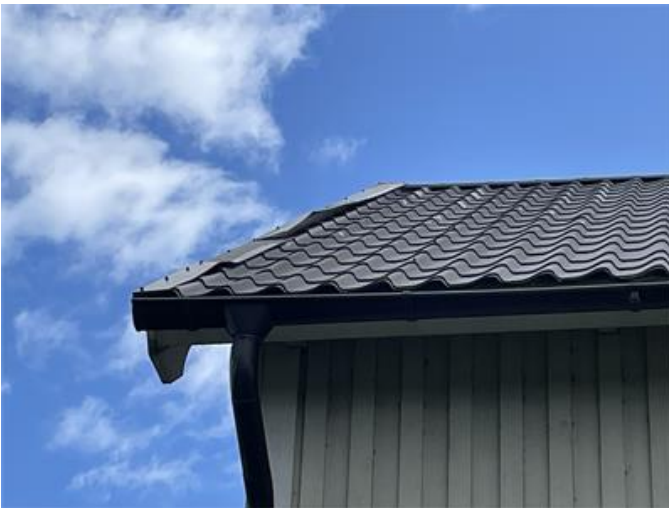
Plåtbeslag är i behov av justering lokalt.

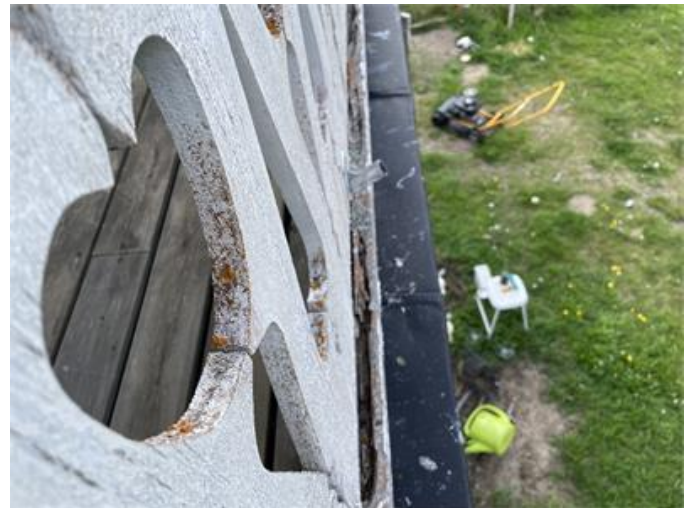
Rötskador noteras lokalt på trädetaljer balkong.

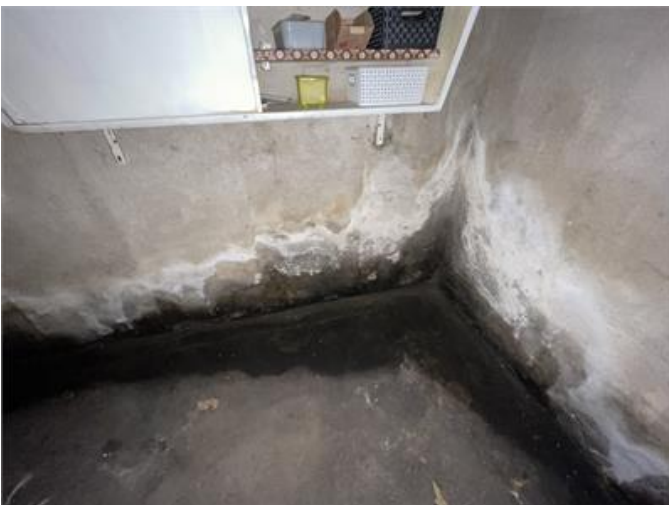
Huset har motfyllda ytterväggar där den utvändiga fuktisoleringens tekniska livslängd anses vara förbrukad. Fuktinträngning förekommer i källaren. Detta anses dock vara normalt med tanke på husets ålder. Utvändiga åtgärder avseende utvändig fuktisolering och dränering kan förbättra situationen.

Trädetaljer, övrigt organiskt och täta material i kontakt med dessa ytor i källaren riskerar därför att även erhålla viss förhöjd fuktighet med mikrobiella skador som följd.

En förhöjd fuktighet i betongplatta samt motfyllda källarväggar är att förväntas i en äldre källare.

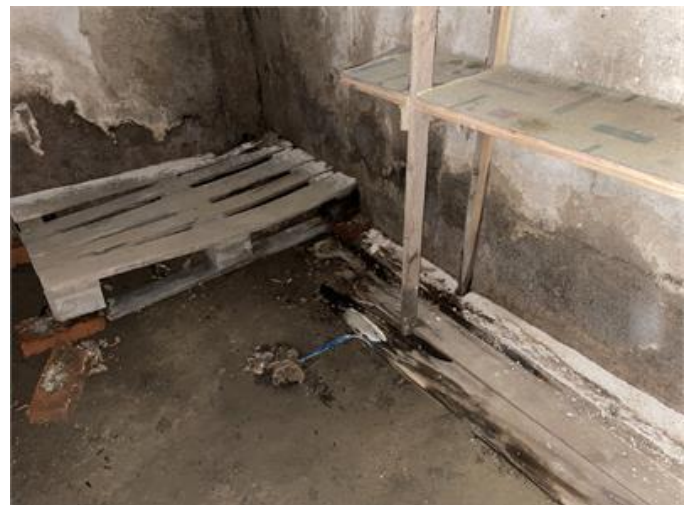
Pannrum		X			Okapslad el noteras.
Matkällare			X		Rötskador och mikrobiell påväxt förekommer på trädetaljer i utrymmet.

Rötskador och mikrobiell påväxt förekommer på trädetaljer i matkällaren.
