Besiktningssprotokoll

Anticimex Försäkringsbesiktning i samarbete med Fastighetsbyrån

Fastighetsbeteckning: Bro 1:13	
Fastighetsadress: Bro Solvik 1	
Postnummer: 599 92	Ort: Ödeshög

Försäkringsbesiktning

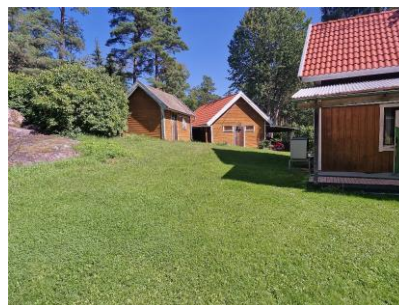
Utvändigt / Markförhållanden

Marken lutar mot huset på en sida.

Detta innebär en ökad fuktbelastning mot grunden vilket i sin tur kan orsaka fuktskador i huset.

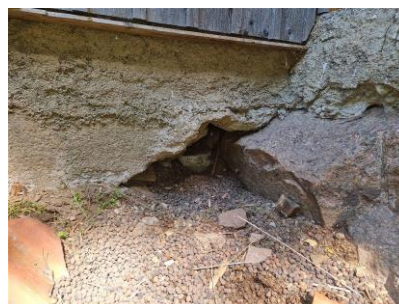
I hörnet på baksidan finns ett hål mot grunden. Vid besiktningen kom jag inte åt att se något härifrån. Rekommenderas att täta sockel så djur inte kan komma in. Det finns en plåt som inte sluter tätt.

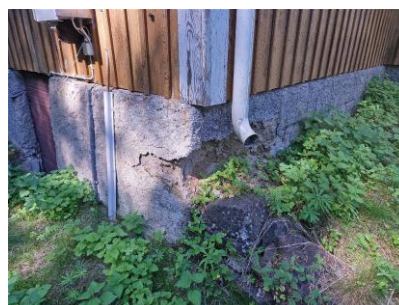
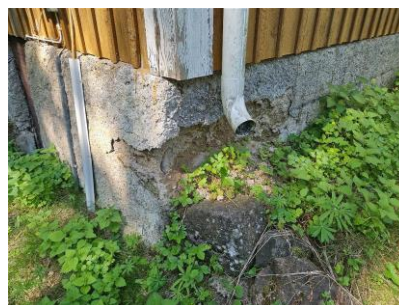
Utvändigt / Sockel

Sockel är skadad i hörnet till vänster om huset.

Rekommenderas att laga för att undvika vidare frostsprängning. Vid osäkerhet kontaktas fackman.

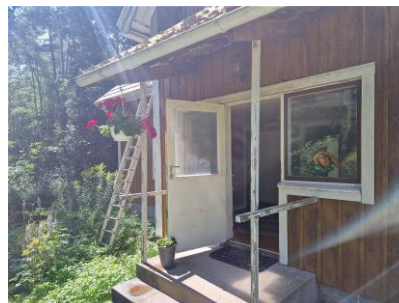
Utvändigt / Enklare farstuvist

Trädetaljer är i behov av målning/underhåll.

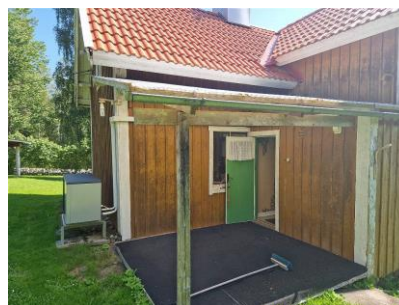
Utvändigt / Enklare uterum

Trädetaljer är i behov av målning/underhåll.

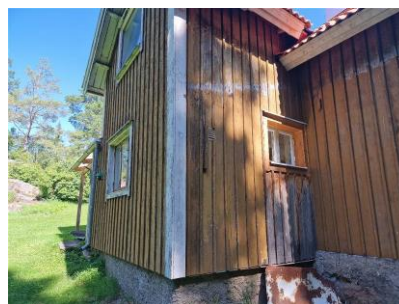
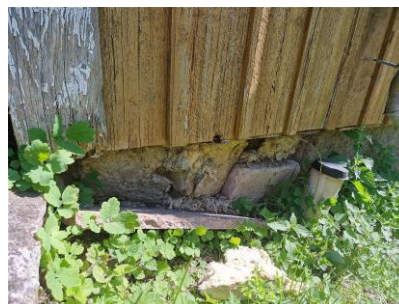
Utvändigt / Fasad

Fasadpanelen och vindskivor är i behov av målning/underhåll.

Fasadbeklädnad och träkonstruktioner där målningsbehov finns riskerar att få fukt- och rötskador på grund av sämre vattenavvisande förmåga. För att öka livslängden på fasadbeklädnaden rekommenderas målning och underhåll.

In mot köket i hörnet på baksidan förekommer mindre rötskador i nedkant av knutbräda och fasadpanel.

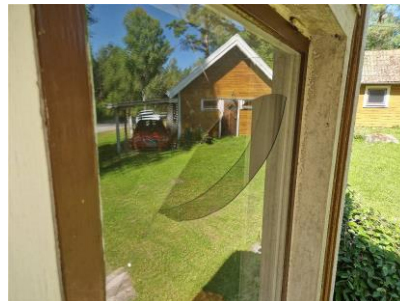
Yttre fönsterglaset på fönster till höger om ytterdörren är trasigt. Det förekommer också sprickor i inre fönsterglas.

Rekommenderas kontakt med glasmästare för åtgärd.

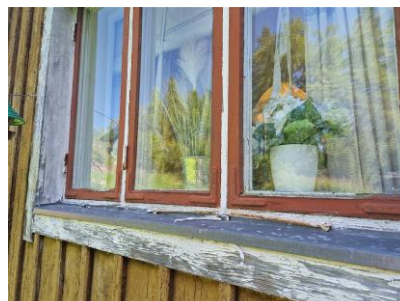
Fönster är i behov av målning/underhåll och att kittas om.

Fönsterbågar och fönsterkarmar där målningsbehov finns riskerar att få fukt- och rötskador på grund av sämre vattenavvisande förmåga.

För att öka livslängden på fönster rekommenderas målning och underhåll.

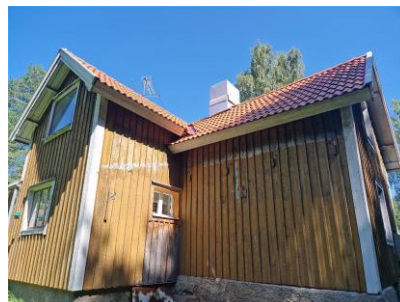
Hängränna saknas på baksidan.

När hängrännor saknas utsätts fasad och grund för ökad fuktbelastning, vilket i sin tur kan leda till fuktskador i bakomliggande konstruktioner.

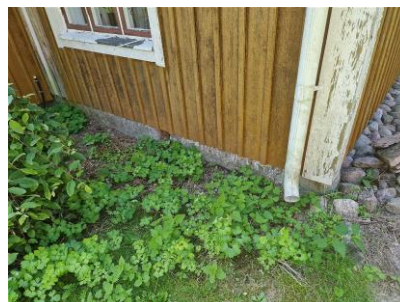
Stuprör är inte anslutet till markledning.

Stuprör som inte är anslutet till markledning kan medföra en ökad fuktbelastning på grundmur/sockel som i sin tur kan leda till fuktrelaterade skador.

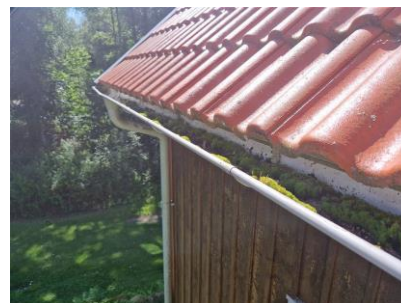
Hängränna rekommenderas att rensas från mossa på framsidan.

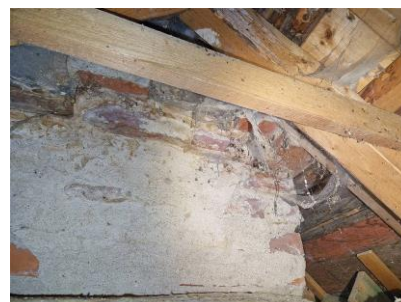
Utvändigt / Vind

Endast en mindre del av vinden har kunnat besiktas på grund av murstocken.

Då luckan är placerad i badrum bör man tätat runt luckan för att minska risken att fuktig luft läcker upp och orsakar skador på vinden.

Jag rekommenderar en lucka även på andra sidan murstocken.

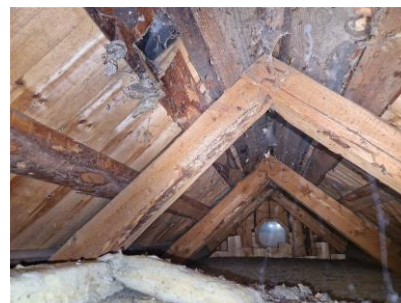
Vid kontroll av vinden uppmättes fuktvärden under kritisk fuktnivå för mikrobiell tillväxt.

Fuktkvoten i takbjälkar uppmättes till 8 %.

Risk för mikrobiell påväxt föreligger om fuktkvoten överstiger 17%.

Gavelventiler kan med fördel monteras på vind.

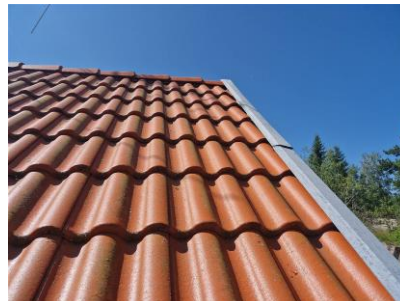
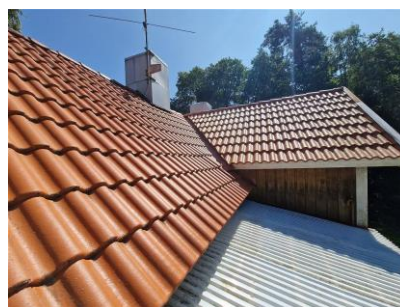
Utvändigt / Tak

Äldre vindskiveplåt täcker bristfälligt över första pannraden vidnock till höger på huset mot framsidan.

Rekommenderas kontakt med fackman för kontroll och åtgärd.

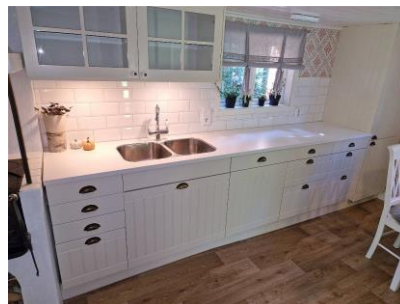
Entréplan / Kök

Plastmatta med uppvik finns under diskbänkskåpet. Beroende på golvlutning kan det ändå dröja innan ett eventuellt läckage upptäcks. Därför rekommenderas ett vattenlarm under diskbänkskåpet.

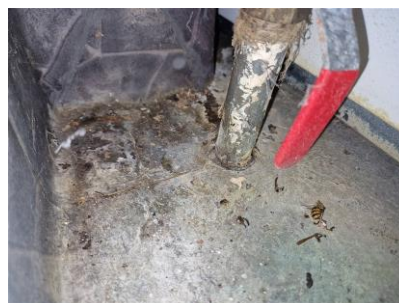
Entréplan / Utrymme för luft/vattenvärmepump

Otätt runt rör genomföring samt otät mattskarv vid rör. Rekommenderas att täta.

Risk finns att vatten tränger ner och orsakar fuktskador vid ett eventuellt läckage.

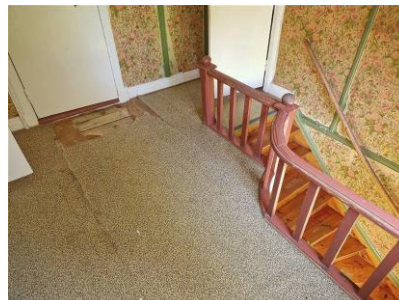
Övre plan / Hall

Golvet sviktar något och golvmattan över det äldre brädgolvet är trasig.

Räcket rekommenderas att bytas ut då det är för lågt.

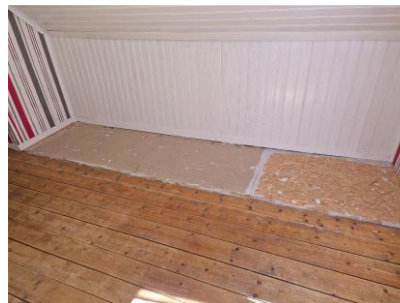
Övre plan / Sovrum 3

Även här sviktar brädgolvet något. Spånskivor ligger ovanför där jag bedömer att garderober tidigare stått.

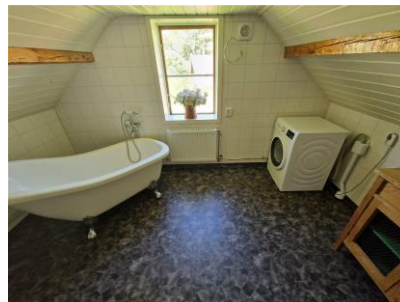
Övre plan / Badrum/Wc

Avloppsrör vid tvättmaskin samt vid vakuumentil är placerade för nära vägg.

Det ser ändå ut att vara väl tätat runt dessa rör.

Fönstret bör skyddas från vattenbegjutning med ett draperi.

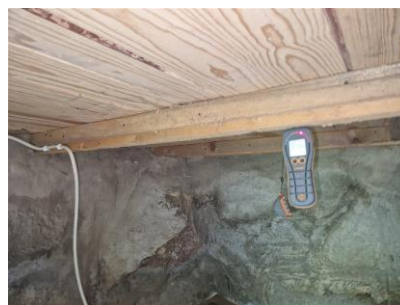
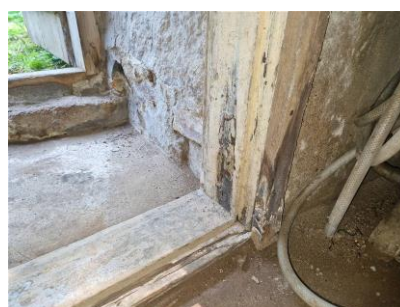
Mindre källardel / Pumprum

Vid fuktkontroll av innertaket uppmättes förhöjda fuktvärden.

En fuktkvot på 22% uppmättes i bjälke.

Risk för mikrobiell påväxt föreligger om fuktkvoten överstiger 17%

Det luktar även mikrobiellt i utrymmet. Masolitskivan på stenbänken rekommenderas att rivas ut då det är påväxt undertill.

Rötskador förekommer i dörrkarm och tröskel.

Detta är ett utrymme som förväntas vara fuktigt, främst på sommartid.

Jag rekommenderar att man undersöker hur man kan minska fuktbelastningen i utrymmet.
