# Besiktningsprotokoll

Anticimex Försäkringsbesiktning i samarbete med Fastighetsbyrån

| Fastighetsadress:<br>Sverkergratan 6 | |

| Besiktningsdatum:<br>2024-07-17 | Protokollnummer:<br>68374232 |

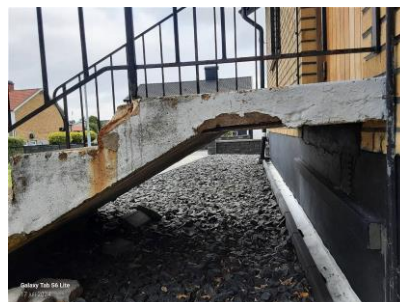
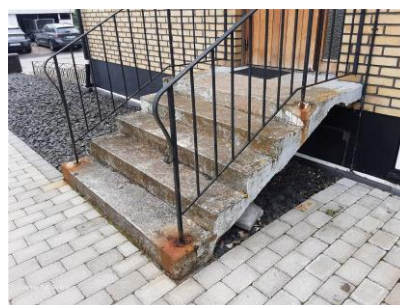
Mindre skador finns på konstruktioner i trappan.

Den synliga armeringen under översta trappsteget indikerar på fuktrelaterade brister där delar av betongen har släppt. Risk för framtida brister i hållfastheten föreligger varför delar av trappan bör kontrolleras och åtgärdas.

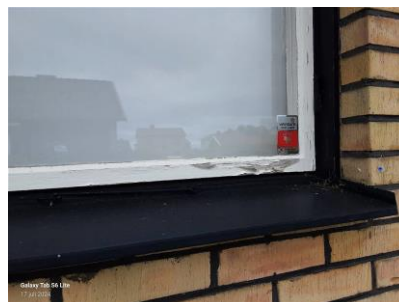
Vissa fönster har färgsläpp och torrsprickor.

Fönsterbågar och fönsterkarmar där målningsbehov finns riskerar att få fukt- och rötskador på grund av sämre vattenavvisande förmåga.

För att öka livslängden på fönster rekommenderas målning och underhåll.

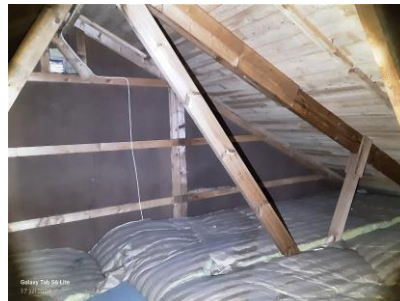
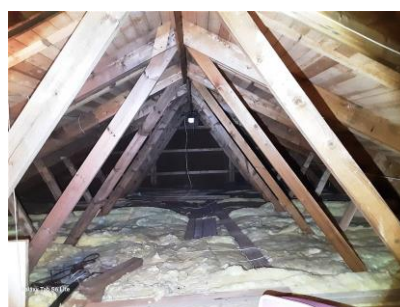
Vid kontroll av vinden uppmättes fuktvärden under kritisk fuktnivå för mikrobiell tillväxt.

Fuktkvoten i underlagstak/takbjälkar uppmättes till 8 %.

Risk för mikrobiell tillväxt föreligger om fuktkvoten överstiger 17 %.

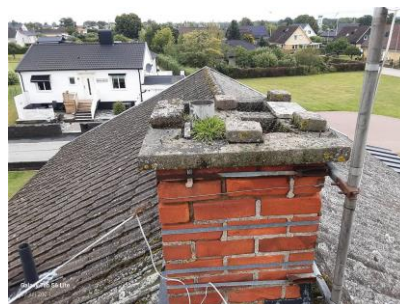
Skorstenen saknar väderskydd.

Väderskydd kan monteras för att skydda mot nederbörd som annars kan orsaka fuktskador och frostsprängning i skorstenen/ murstocken.

Vi rekommenderar att du kontaktar en fackman för att ta reda på hur och om ett väderskydd ska monteras.

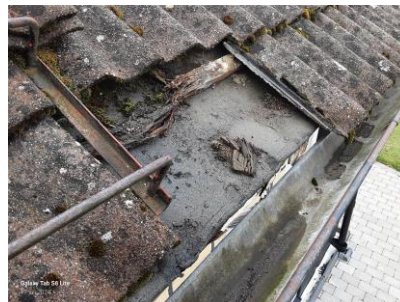
Taket är fuktskadat på några få ställen.

Trasig/rötskadad läkt och papp noterat på två ställen där takpannor låg ur sitt läge. Detta gäller vid takstege samt på höger sida sett från entrén.

Vi rekommenderar en kontakt med takläggare för att bedöma omfattning av takets skick/skador samt utföra takbyte.

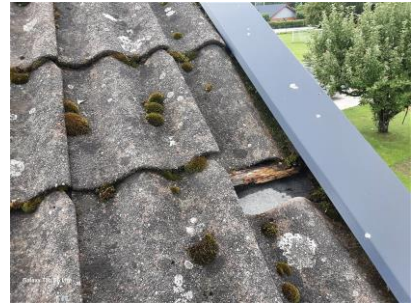
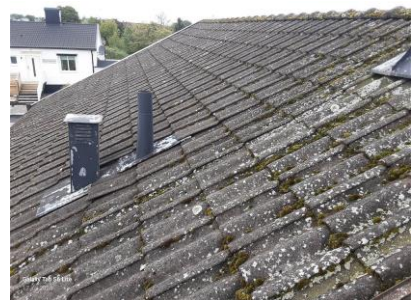
Yttertaket är äldre och original från byggnadsåret.

Takpannor, plåtdetaljer och underlagspapp har enligt vår bedömning en begränsad livslängd. Eftersom husets taktäckning är äldre har det ett minskat motstånd mot vatteninträngning.

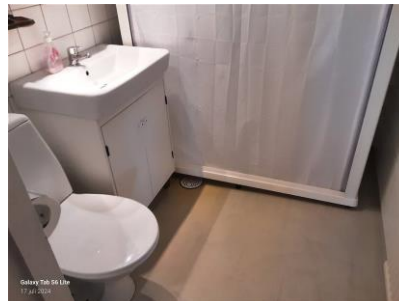
Utrymmet är i behov av renovering.

Utrymmet är äldre och har passerat tiden för sin tekniska livslängd.

Övrigt avvikande som inte uppfyller dagens branschkrav och som anses vara en risk för fuktrelaterade skador enligt nedan.

- Rörgenomföringar golv.
- Golvbrunn i gjutjärn (rostig).
- Mattsläpp runt golvbrunn.

Renovering av utrymmet rekommenderas. Kontakta en behörig våtrumsentreprenör för en renovering. I samband med renoveringen bör omkringliggande konstruktioner kontrolleras för att upptäcka eventuella följdskador.

Duschkabin finns monterad idag och bör finnas kvar tills dess att utrymmet renoveras.

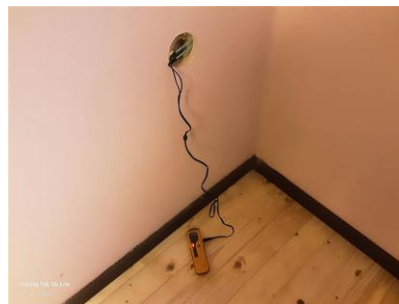
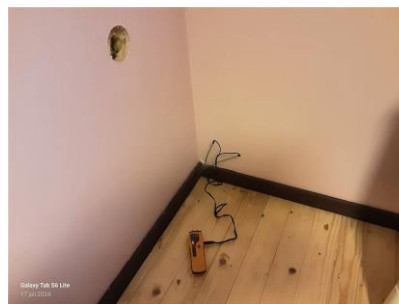
Källargrundmurar med påreglade isolerade ytterväggar finns.

Vid kontroll av konstruktion i kontor/arbetsrum i befintligt upptaget hål i vägg uppmättes fuktvärden över kritisk nivå för mikrobiell tillväxt.

Fuktkvoten uppmättes till 22% i väggregel och 28% i väggssyll.

Risk för mikrobiell tillväxt föreligger om fuktkvoten överstiger 17 %.

Vi rekommenderar en fördjupad undersökning för att bedöma orsak och omfattning. Det är viktigt att tänka på att denna rekommendation om fördjupad undersökning gäller hela källaren där påreglade väggar finns.

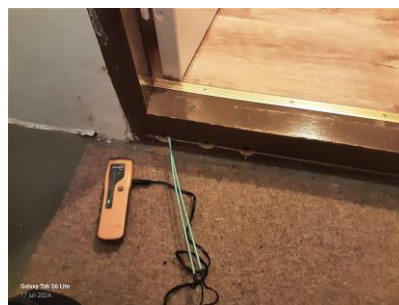
Grundläggningen består i delar av utrymmen av en betongplatta på mark utan underliggande isolering och med ett uppreglat golv dikt an betongen.

Vid kontroll av konstruktion från wc och in i hallgolv uppmättes fuktvärden under kritisk nivå för mikrobiell tillväxt.

Fuktkvoten uppmättes till 11 % i golvregel via ventilationshål i dörrsockeln.

Risk för mikrobiell tillväxt föreligger om fuktkvoten överstiger 17 %.

Befintlig golvkonstruktion och eventuella väggssyllar riskerar att drabbas av fuktskador på grund av naturlig fuktpåverkan. Detta i sin tur kan leda till mikrobiella skador (angrepp av mikroorganismer) som kan resultera i att mikrobiell lukt sprids till boendemiljön. Om väggssyllarna är tryckimpregnerade kan även en kemisk lukt förekomma.

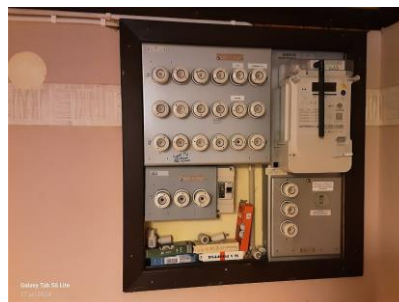
El-centralen har jordfelsbrytare.

Jordfelsbrytare finns installerad vid el-centralen.

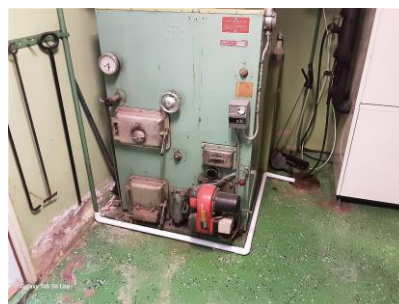
Gjutjärnsbrunnen är rostangripen.

Mindre puts/färgsläpp finns på vägg vid skvallerrör vilket är äldre skador.  
Nu åtgärdat med ledning av vatten direkt till golvbrunnen i utrymmet.

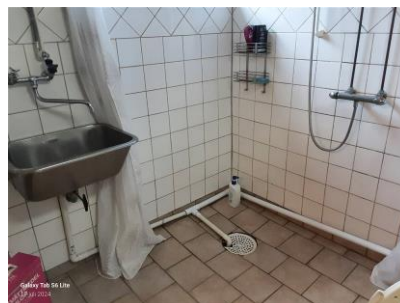
Bom i kakelplattor finns vid dusch.

Felet som uppstått är att vidhäftningen mellan kakel och underlag har upphört. Sk "bom/ bomljud".

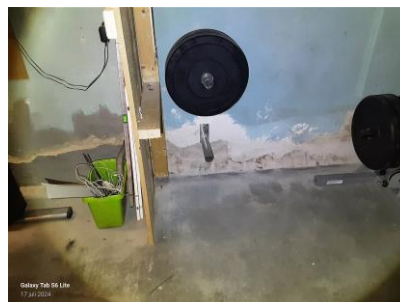
Äldre skador på vägg mot golv finns och är inte återställt sedan utförd dränering.
