Nedernäs 6:7

Lilla Bysvängen 4

Uppdragsnummer	C14110
Besiktningdatum	2024-07-24
Besiktningföretag	OBM Fuktteknik AB
Besiktningförrättare	Alexander Thorsén
Närvarande	Endast besiktningssman
Giltig till och med	2025-07-24

Byggnadsbeskrivning
Huset är ett 1½-planshus med krypgrund.

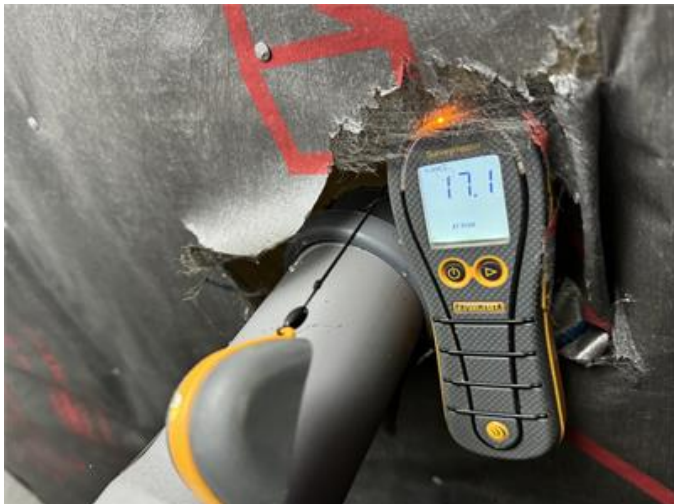
Fuktkvotsmätning i kryppgrund

Fuktkvoten uppmättes stickprovsmässigt i bjälklagets underkant till 17-19% FK.
Det kritiska gränsvärdet för mikrobiell tillväxt brukar anges till ca 15-17% fuktkvot (FK).

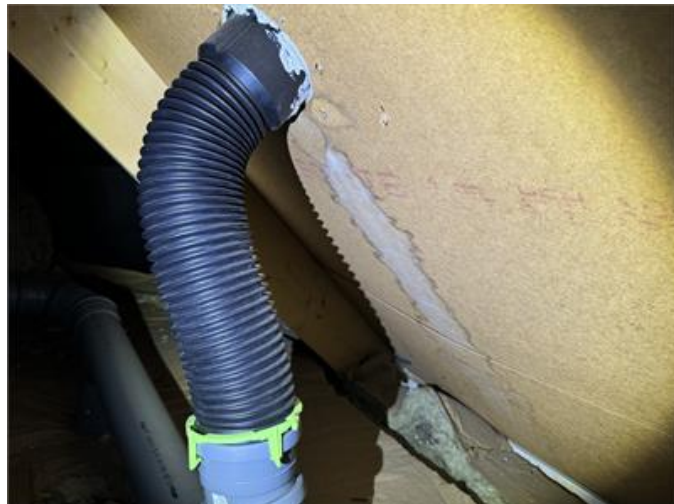
Genomföringar på yttertaket har skadats pga snö, detta är åtgärdat och kompletterat med snörasskydd, spår av tidigare läckage förekommer på vindens underlagstak.

Fuktgenomslag på underlagstak under avluftning, bild tagen på sidovind.

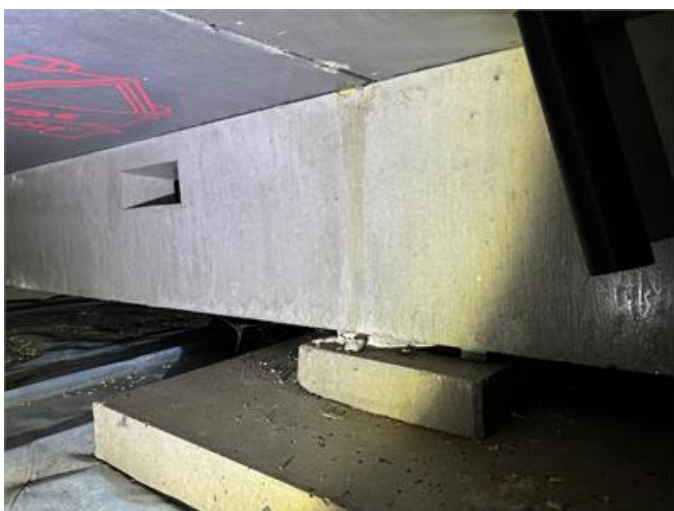
Vid besiktning noterades kondensutfällning på grundbalkar och på undersidan av bjälklagets vindpapp, krypgrunder är en så kallad riskkonstruktion med avseende på fukt- och mikrobiella skador.

Grundkonstruktionen är som fuktigast på sommarhalvåret då temperaturen i utrymmet är relativt låg, varm fuktig luft ventileras in genom grundmursventilerna vilket resulterar i hög luftfuktighet.

Kondensutfällning på betongbalk i kryppgrunden.

För att skapa ett torrare och mer kontrollerat klimat i krypgrunder kan man med fördel installera en sorptionsavfuktare, avfuktaren sänker då den relativa fuktigheten i utrymmet.

För att säkert fastställa grundens funktion och golvbjälklagets kondition krävs alltid en fortsatt teknisk undersökning. Se även protokollets näst sista sida Pos. 10 samt konstruktionskontroll bilaga 1.

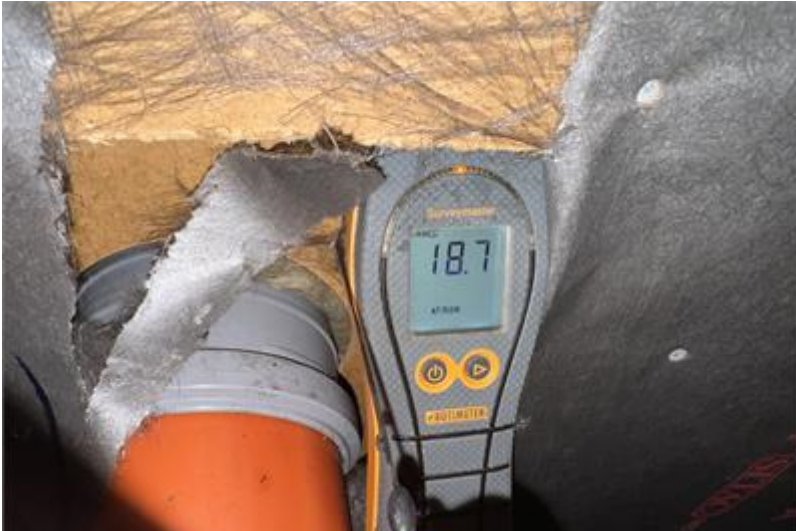
Byggnadsdel	Krypgrund
Konstruktionsdel	Golvbjälklag
Konstruktionsuppbyggnad	Betongbalkar, vindpapp, blindbottenskivor, isolering och golvreglar

Notera att stickprovsmässig undersökning är utförd samt att mätvärden normalt sett kan variera över årstiderna. För att säkert fastställa konstruktionens kondition och fuktstatus måste en mer omfattande undersökning utföras.
