# Besiktningsprotokoll

Anticimex Försäkringsbesiktning i samarbete med Fastighetsbyrån

| Fastighetsadress:<br>Furingstadsvägen 15 | |

| Besiktningsdatum:<br>2024-07-29 | Protokollnummer:<br>68411722 |

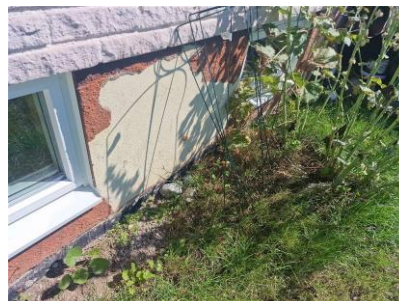
Puts och färgsläpp förekommer ställvis.

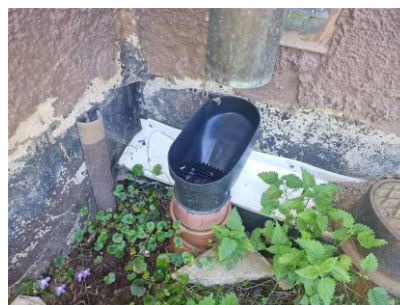
Stuprör är inte helt anslutna till markledning.

Stuprör som inte är anslutet till markledning kan medföra en ökad fuktbelastning på grundmur/sockel som i sin tur kan leda till fuktrelaterade skador.

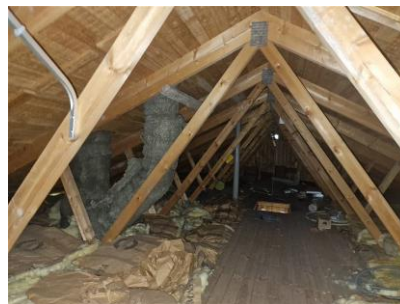
Vid kontroll av vinden uppmättes fuktvärden under kritisk fuktnivå för mikrobiell tillväxt och en normal lukt upplevdes.

Fuktkvoten i underlagstak/takbjälkar uppmättes vid besiktningstillfället till ca 9 %.

Risk för mikrobiell tillväxt föreligger om fuktkvoten överstiger 17 %.

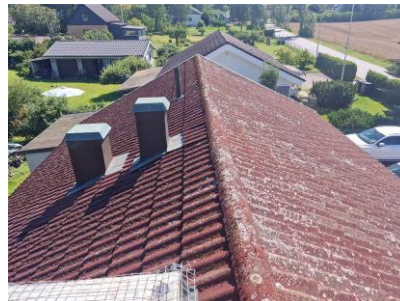
Yttertaket är äldre.

Takpannor, plåtdetaljer och underlagspapp har enligt vår bedömning en begränsad livslängd. Eftersom husets taktäckning är äldre har det ett minskat motstånd mot vatteninträngning. Detta i sin tur kan leda till fuktskador på träläkt och vidare ner i underliggande konstruktioner.

Vindskivor är i behov av målning och underhåll.

Vindskivor där målningsbehov finns riskerar att få fukt- och rötskador på grund av sämre vattenavvisande förmåga.

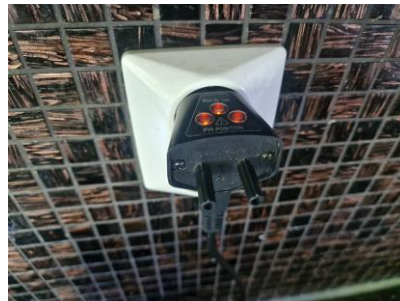
Vid stickprovskontroll av jordade eluttag noterades felkoppling.

Kontakta en elektriker för kontroll och åtgärd.

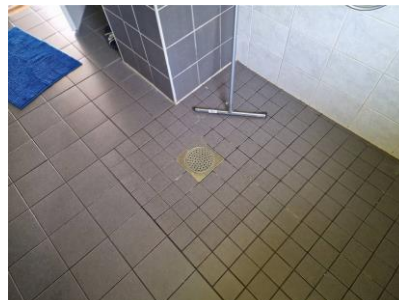
Golvfall mot golvbrunnen är bristfälligt utfört.

Mjukfog mellan golv och vägg är ej fackmässigt utfört.

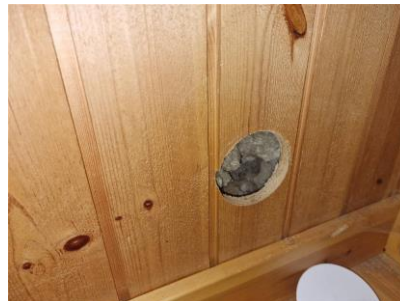
Källargrundmurar med utreglade isolerade ytterväggar och uppreglat golv förekommer i gillestugan.

Fuktkvoten uppmättes till ca 14 % i befintligt uppborrat hål i väggen.

Befintliga utreglade väggar och det uppreglade golvet samt eventuella väggsyllar riskerar att drabbas av fuktskador på grund av naturlig fuktpåverkan. Detta i sin tur kan leda till mikrobiella skador (angrepp av mikroorganismer) som kan resultera i att mikrobiell lukt sprids till boendemiljön. Om regler/syllar är tryckimpregnerade kan även en kemisk lukt förekomma.

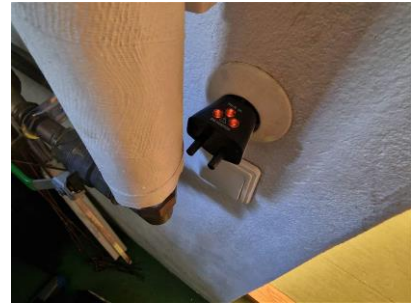
Vid stickprovskontroll av jordade eluttag noterades felkoppling.

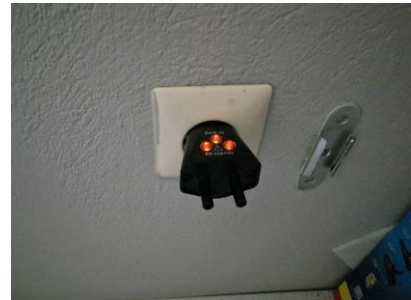
Vid stickprovskontroll av jordade eluttag noterades felkoppling.

Kontakta en elektriker för kontroll och åtgärd.

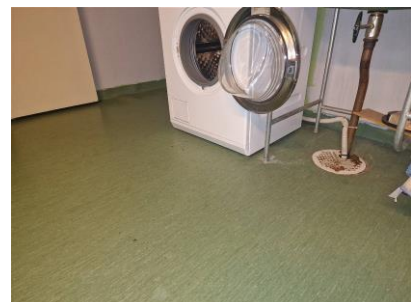
Våutrymmet har äldre yt-/tätskikt.

Eftersom funktionen, som innebär att ytskiktet/tätskiktet ska vara vattentätt, kan vara nedsatt finns en ökad risk att vatten tränger igenom ytskiktet/tätskiktet med vattenskador i omkringliggande konstruktioner som följd.

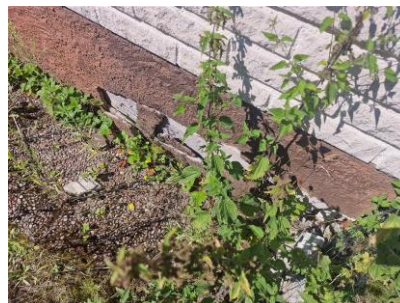
Puts och färgsläpp förekommer.

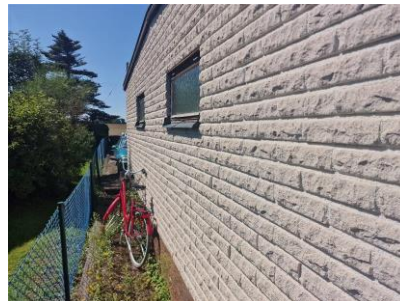
Fönster har målning och underhållsbehov.

Fönsterbågar och fönsterkarmar där målningsbehov finns riskerar att få fukt- och rötskador på grund av sämre vattenavvisande förmåga.

För att öka livslängden på fönster rekommenderas målning och underhåll.

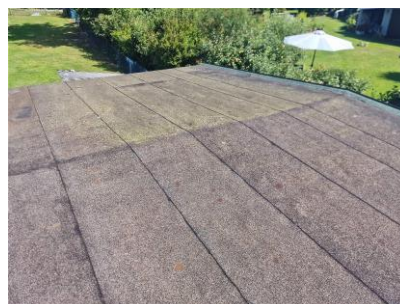
Takpappen är äldre.

Tätskiktet på ett platt/låglutande tak har enligt vår bedömning en begränsad livslängd. Eftersom takpappen är äldre har det ett minskat motstånd mot vattengenomträngning. Detta i sin tur kan leda till att takkonstruktionen drabbas av fuktskador.

Vindskivor är i behov av målning och underhåll.

Vindskivor där målningsbehov finns riskerar att få fukt- och rötskador på grund av sämre vattenavvisande förmåga.
