# Besiktningssprotokoll

Anticimex Försäkringsbesiktning i samarbete med Fastighetsbyrån

Fastighetsbeteckning: Västra Skymnäs 1:198	
Fastighetsadress: Västra Skymnäs 53	
Postnummer: 684 95	Ort: Höje

Besiktningdatum: 2024-07-31	Protokollnummer: 68357996
Temperatur: 17 °C	Väderlek: Molnigt
Tekniker: Lennart Davidsson	
E-post: Lennart.Davidsson@anticimex.se	
Kontor: Karlstad	
Närvarande:

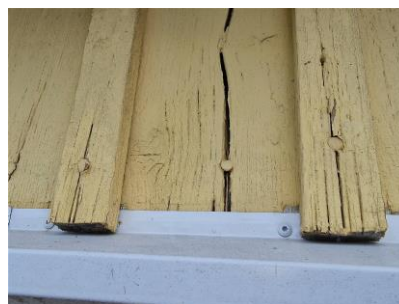
Fasadpanelen är i behov av målning/underhåll.

- Sprickor kan noteras speciellt på ändträ.
- Vissa delar av fasad är ej fackmässigt utfört.

Fasadbeklädnad och träkonstruktioner där målningsbehov finns riskerar att få fukt- och rötskador på grund av sämre vattenavvisande förmåga. För att öka livslängden på fasadbeklädnaden rekommenderas målning och underhåll.

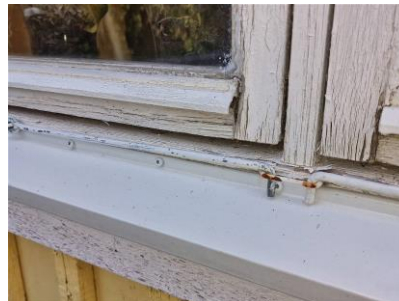
Fönster har färgsläpp och torrspäckor.

- Bleck saknas på vissa fönster och på vissa är bleck monterat på underbrädor.

Vissa delar är inte fackmässigt utfört.

Fönsterbågar och fönsterkarmar där målningsbehov finns riskerar att få fukt- och rötskador på grund av sämre vattenavvisande förmåga.

För att öka livslängden på fönster rekommenderas målning och underhåll.

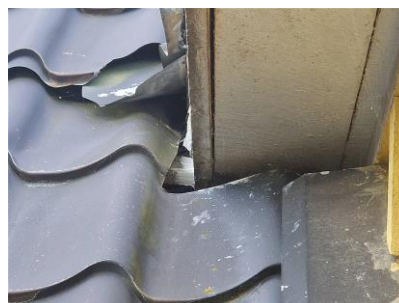
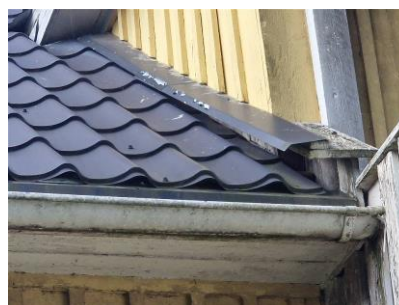
Nära vinkelränna på taket förekommer otätheter.

Väggplåt/ ståndplåt och delar nära rännor är ej fackmässigt utfört.

Detta kan leda till att regnvatten kan rinna in i takkonstruktionen som i sin tur kan orsaka mikrobiella skador (angrepp av mikroorganismer) i takbrädor och takstolar.

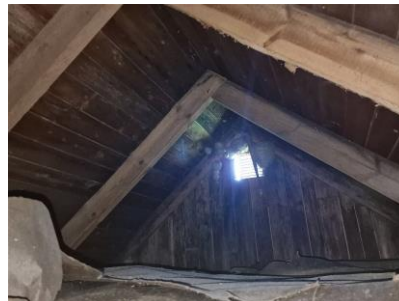
Vid kontroll av vinden har fuktvärden under kritisk fuktnivå för mikrobiell tillväxt uppmätts, dock finns mikrobiell påväxt på underlagstak. Underlagstak består av råspont. Dele bakom skorsten är ej besiktad i sin helhet.

Fuktkvoten i underlagstak/takbjälkar uppmättes till 10 %. Risk för mikrobiell tillväxt föreligger om den relativa fuktigheten (RF) i den omgivande luften är över 75 % vilket i furuvirke motsvarar en fuktkvot (FK) på 17 %.

Den upptäckta mikrobiella påväxten på underlagstaket är ett tecken på att vinden har tillförts eller tillförs fukt inifrån bostaden. Observera att besiktning av bostadens ventilationssystem inte har ingått i uppdraget.

För att komma tillrätta med detta kan fuktillförseln inifrån bostaden behöva minskas. Det kan göras genom att ventilationen i bostaden förbättras samt att eventuella otätheter i vindsbjälklaget (tak-/väggvinklar, taklucka med mera) tätas. Läs Anticimex faktablad om uppvärmda vindsutrymmen för tips och råd.

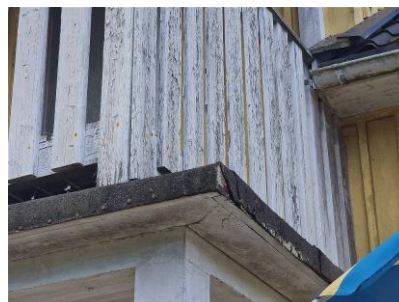
Balkongräcke och träkonstruktioner är i behov av målning/underhåll. Takpapp under trall är äldre och brister kan noteras.

Balkongräcke och träkonstruktioner där målningsbehov finns riskerar att få fukt- och rötskador på grund av sämre vattenavvisande förmåga.

För att öka livslängden på balkongen rekommenderas målning och underhåll. Vid eventuell renovering bör takpapp under bytas ut.

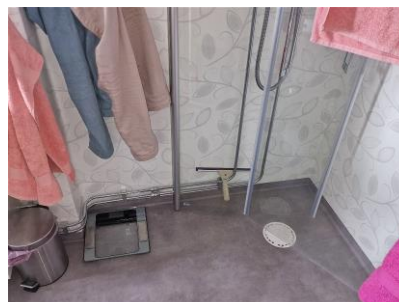
Plastmatta på golv och vägg

- Rör förekommer genom golv

Fuktindikering i utrymmet gav inga förhöjda fuktindikationer.
