Besiktningssprotokoll

Anticimex Försäkringsbesiktning i samarbete med Fastighetsbyrån

Fastighetsbeteckning: Vallan 1:92	
Fastighetsadress: Ånn Björkvägen 4	
Postnummer: 837 71	Ort: Duved

Försäkringsbesiktning

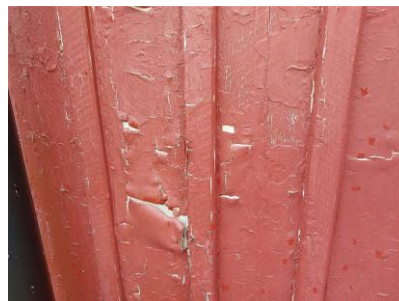
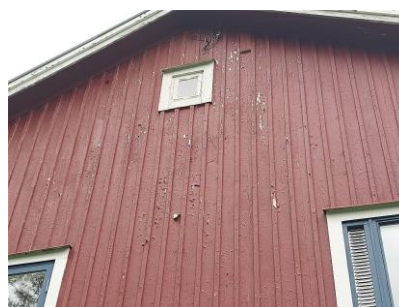
Delar av fasadpanelen är i behov av målning/underhåll.

För att öka livslängden på fasadbeklädnaden rekommenderas målning och underhåll.

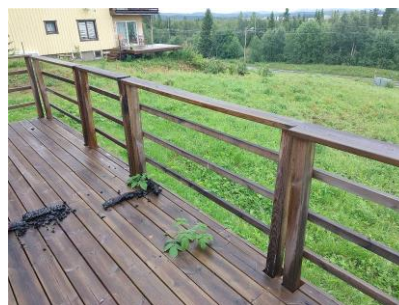
Räcke på altan svajar.

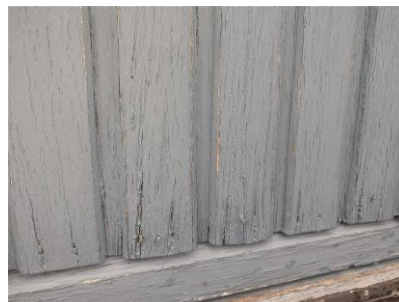
Dörrar är delvis i behov av målning/underhåll.

För att öka livslängden på dörrar rekommenderas målning och underhåll.

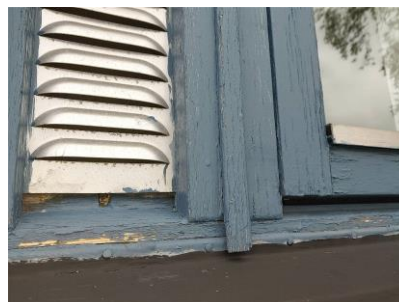
Vissa fönster har färgsläpp och torrsprickor.

För att öka livslängden på fönster rekommenderas målning och underhåll.

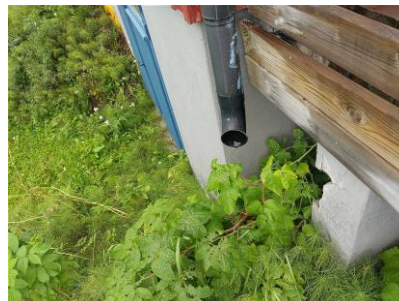
Enstaka stuprör avslutas nära husliv.

Tillse att stuprör leds längre från huset.

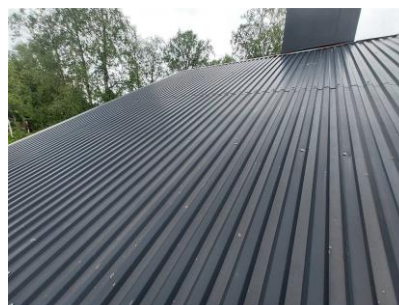
Yttertaket är äldre.

Mindre rostangrepp syns kring skorsten.

Takets infästningar är tätade med gummipackningar som pga. ålder torkar ut och blir otäta.

Detta betyder nödvändigtvis inte att taket inte fungerar men ni bör planera för att se över takets infästningar och åtgärda dessa.

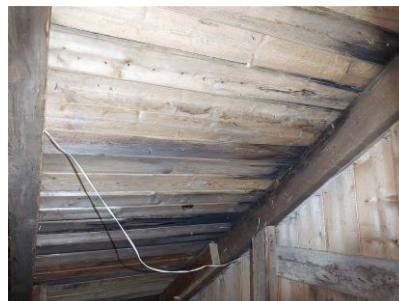
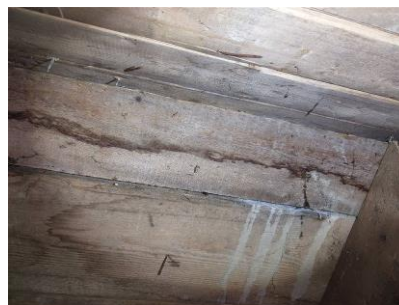
Underlagstaket har äldre fuktfläckar.

Noterade fuktfläckar uppstod sannolikt innan takomläggningen.

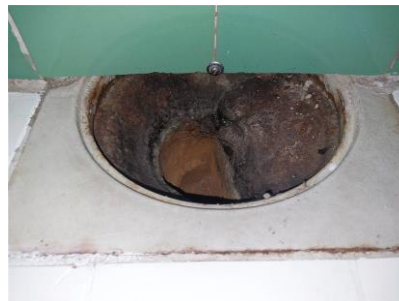
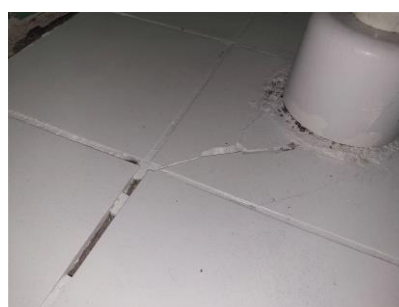
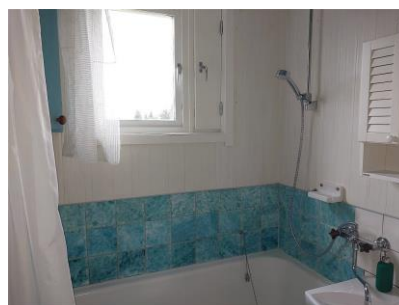
Våtutrymmet har äldre yt-/tätskikt.

- Gjutjärnsbrunnen är rostangripen.
- Sprickor och bomljud noterades på klinkerplattor.
- Rör genomföringar finns i golv.
- Fönster är olämpligt placerat i duschzon.

Eftersom funktionen, som innebär att ytskiktet/tätskiktet ska vara vattentätt, kan vara nedsatt finns en ökad risk att vatten tränger igenom ytskiktet/tätskiktet med vattenskador i omkringliggande konstruktioner som följd.

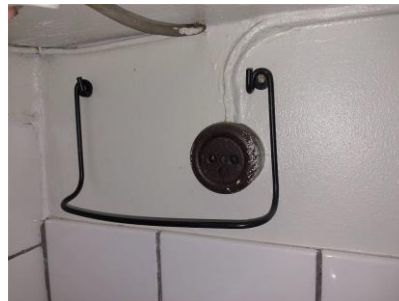
Ojordat uttag finns ovan diskbänk.

När man har ojordade uttag i kök finns det en ökad risk för personsador.

Kontakta en elektriker för kontroll och åtgärd.

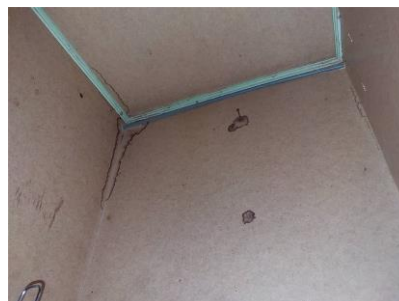
Fuktfläckar/missfärgningar noterades i köksskåp.

Dessa bedöms torra.

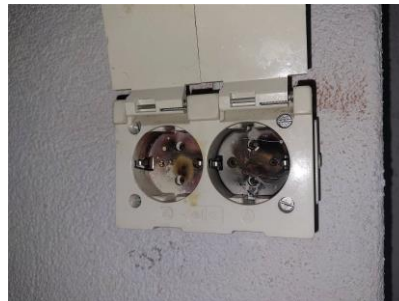
Eluttag har brunnit.

Kontakta elektriker för kontroll och åtgärd.

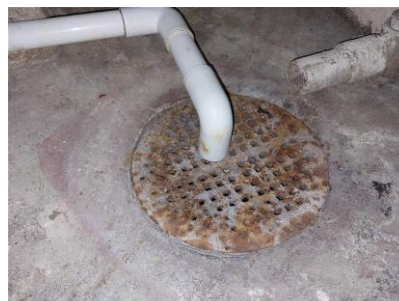
Gjutjärnsbrunnen är rostangripen.

Det finns risk att golvbrunnen rostar sönder med fuktskador som följd.

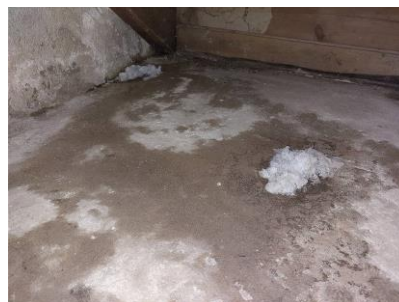
Salt/kalkutfällningar noterades på golv och vägg.

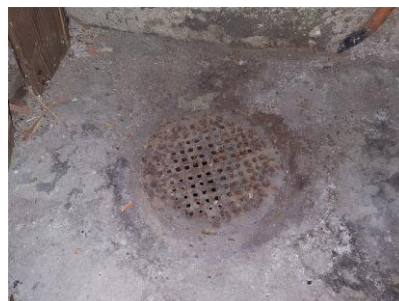
✎ Gjutjärnsbrunnen är rostangripen.

Byt denna vid eventuell framtida renovering.

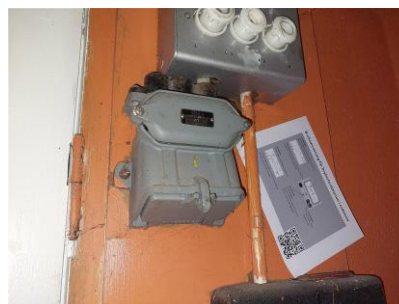
🔍 3-fasuttag i metall finns.

Denna typ av uttag tillverkas inte längre då de anses medföra en stor risk för personskada.

Kontakta en elektriker för kontroll och åtgärd.
