# Besiktningsprotokoll

Anticimex Försäkringsbesiktning i samarbete med Fastighetsbyrån

| Fastighetsadress:<br>Kläppavägen 37 | |

| Besiktningsdatum:<br>2024-07-29 | Protokollnummer:<br>68384321 |

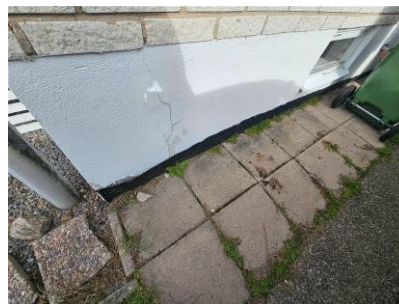
Utvändigt fuktskydd ligger delvis oskyddat ovan mark.

Risk finns att det utvändiga fuktskyddet skadas och funktionen försämras.

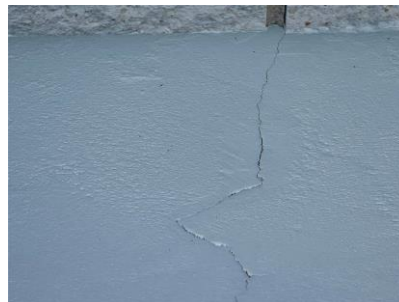
Sprickor finns i sockeln.

Dessa bedöms inte ha lett till bakomliggande skador.

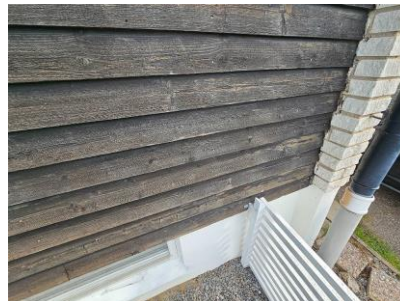
Fasadpanelen är i behov av målning/underhåll.

Fasadbeklädnad och träkonstruktioner där målningsbehov finns riskerar att få fukt- och rötskador på grund av sämre vattenavvisande förmåga. För att öka livslängden på fasadbeklädnaden rekommenderas målning och underhåll.

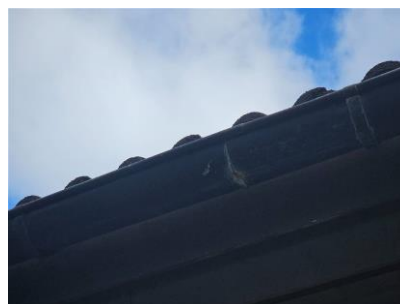
Hängrännor läcker i skarvar.

Bedöms som mindre brister.

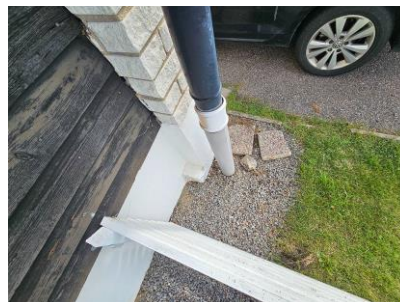
Lövsilar finns inte.

När det saknas lövsilar så finns det risk att det blir stopp i dagvattenledningen.

För att hindra stopp i dagvattenledningar rekommenderas komplettering av lövsilar.

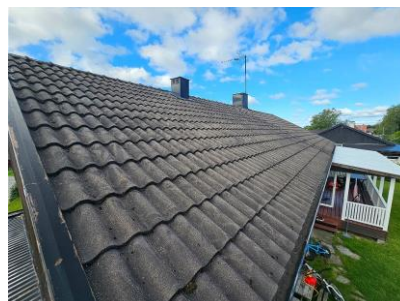
Yttertaket är äldre.

Takpannor, plåtdetaljer och underlagspapp har enligt vår bedömning en begränsad livslängd. Eftersom husets taktäckning är äldre har det ett minskat motstånd mot vatteninträngning. Detta i sin tur kan leda till fuktskador på träläkt och vidare ner i underliggande konstruktioner.

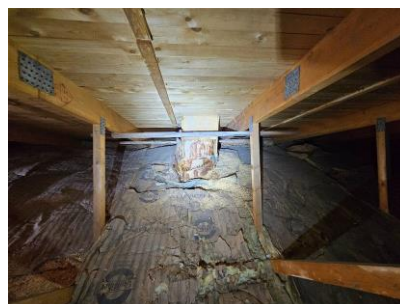
Fuktfläckar finns på isolering vid ventilationsrör.

Det rekommenderas vidare undersökning av plåthuvar för kontroll av orsak/omfattning.

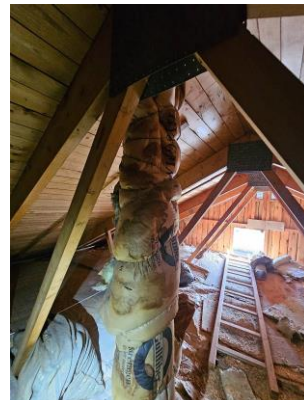
Vid kontroll av vinden uppmättes fuktvärden under kritisk fuktnivå för mikrobiell tillväxt och en normal lukt upplevdes. Fuktkvoten i underlagstak/takbjälkar uppmättes till 9 %.

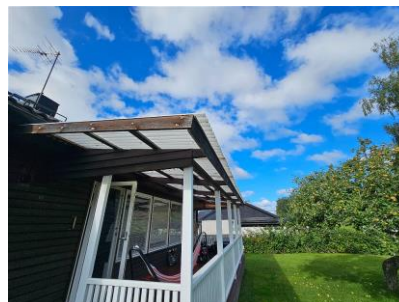
Enklare takkonstruktion utan hängränna.

Bedöms som mindre brister.

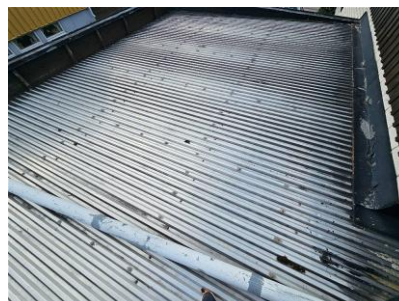
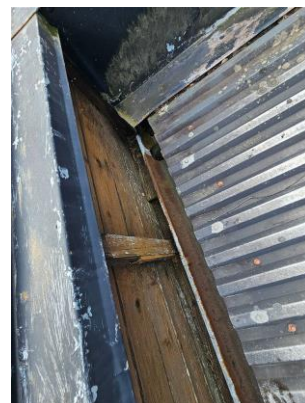
Låglutande plåttak med otätheter.

Taksarg är skadad och hängränna rotskadad.

Vi rekommenderar en fördjupad undersökning för att bedöma orsak och omfattning.

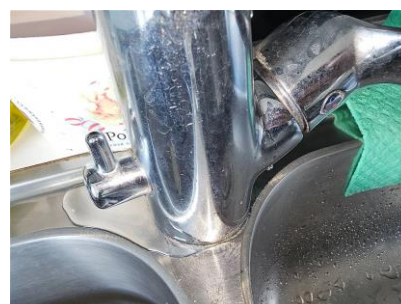
Kökskran läcker.

Det rekommenderas att detta undersöks vidare för åtgärd.

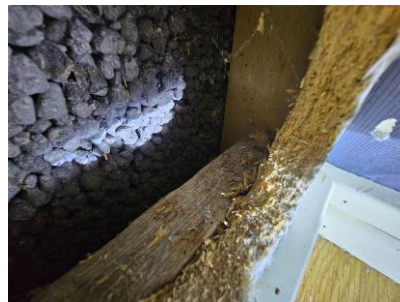
Vid kontroll av konstruktion uppmättes fuktvärden under kritisk nivå för mikrobiell tillväxt och normal lukt upplevdes.

Källargrundmurar med påreglade isolerade ytterväggar.  
Fuktkvoten uppmättes till 15 % i väggregel.

Befintlig påreglad vägg och eventuella väggsyllar riskerar att drabbas av fuktskador på grund av naturlig fuktpåverkan. Detta i sin tur kan leda till mikrobiella skador (angrepp av mikroorganismer) som kan resultera i att mikrobiell lukt sprids till boendemiljön.

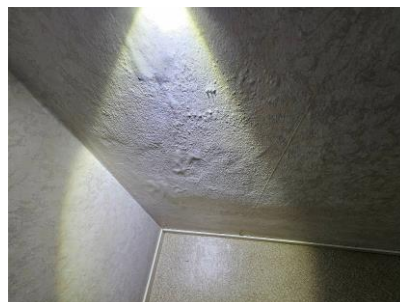
Källarväggar har täta ytskikt direkt på grundmur.

Limmad plastmatta på golvet.

Golvlister är fuktiga.

På insidan av källarväggarna finns täta ytskikt som har släppt från underlaget.

Vi rekommenderar en fördjupad undersökning för att bedöma orsak och omfattning.

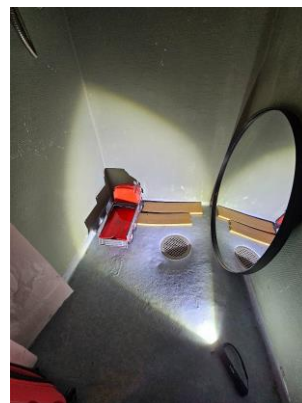
Golvbeläggning har släppt från underlaget vid golvbrunn.

Vi rekommenderar en fördjupad undersökning för att bedöma orsak och omfattning.

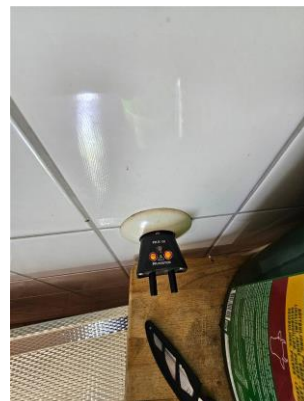
Vid stickprovskontroll av jordade eluttag noterades felkoppling.

Kontakta en elektriker för kontroll och åtgärd.
