Besiktningssprotokoll

Anticimex Försäkringsbesiktning i samarbete med Fastighetsbyrån

Fastighetsbeteckning: Olerud 1:91	
Fastighetsadress: Olerud Ängen 1	
Postnummer: 673 99	Ort: Skillingsfors

Besiktningdatum: 2024-08-02	Protokollnummer: 68371847
Temperatur: 15 °C	Väderlek: Sol
Tekniker: Lennart Davidsson	
E-post: Lennart.Davidsson@anticimex.se	
Kontor: Karlstad	
Närvarande:

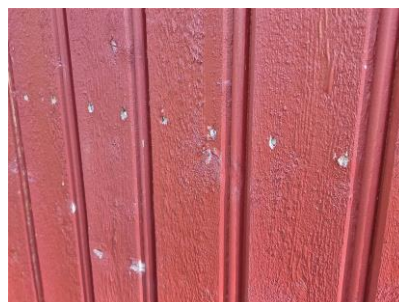
Utvändigt / Fasad

Fasad ej färdigmålat ex spikar och ändträ.

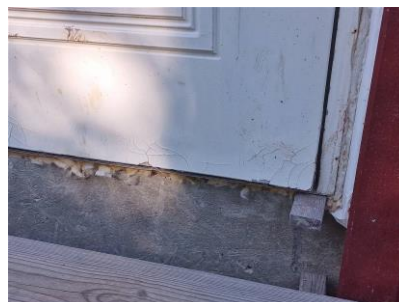
Utvändigt / Dörrar

Slitage och skador kan noteras

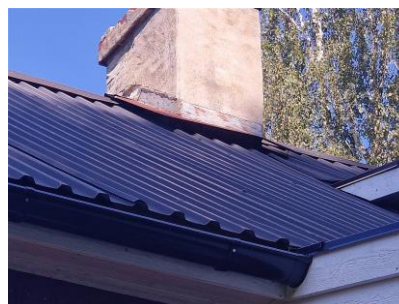
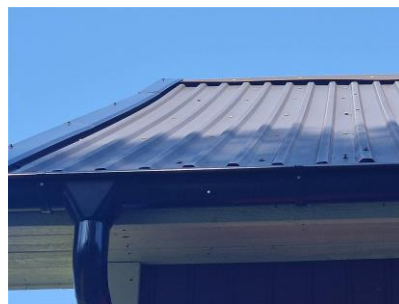
Utvändigt / Tak

Plåt kring skorsten sluter ej tätt mot taket, stor springa.
På dela rav taket lutar, svackar taket.

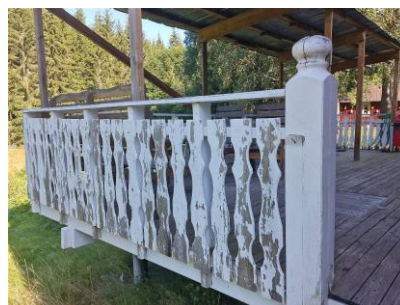
Utvändigt / Altan

Underhållsbehov kan noteras och delar är inte färdigställt.
Enklare byggt.

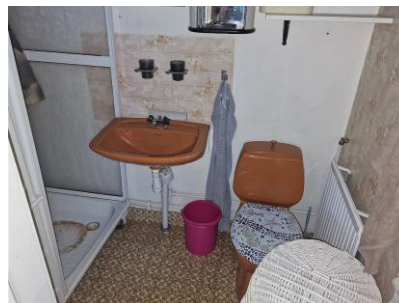
Entréplan / Dusch/Toalett

Våtutrymmet har äldre yt-/tätskikt med plastmatta på golv och vägg.
Rör förekommer genom golv
Duschkabin finns

Eftersom funktionen, som innebär att ytskiktet/tätskiktet ska vara vattentätt, kan vara nedsatt finns en ökad risk att vatten tränger igenom ytskiktet/tätskiktet med vattenskador i omkringliggande konstruktioner som följd.
