Besiktningssprotokoll

Anticimex Försäkringsbesiktning i samarbete med Fastighetsbyrån

Fastighetsbeteckning: Tjädern 9	
Fastighetsadress: Odengatan 5	
Postnummer: 661 30	Ort: Säffle

Försäkringsbesiktning

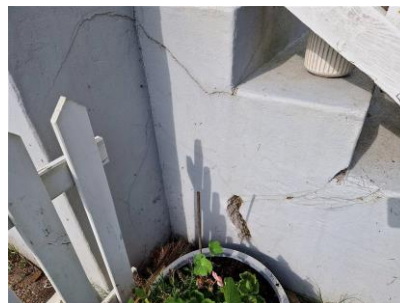
- Sprickor finns i trapp.

Det rekommenderas att en putsare kontaktas för kontroll och åtgärd av detta.

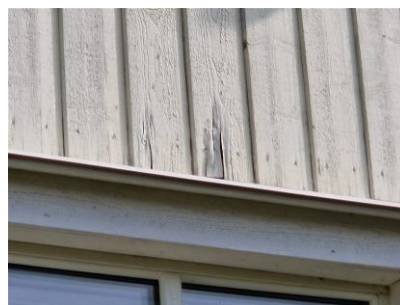
- Fasadpanelen är i behov av målning/underhåll lokalt.
- Mindre rötskador noterades på ändträ ovan fönster på södersida.

Fasadbeklädnad och träkonstruktioner där målningsbehov finns riskerar att få fukt- och rötskador på grund av sämre vattenavvisande förmåga. För att öka livslängden på fasadbeklädnaden rekommenderas målning och underhåll och att rötskadade delar byts ut.

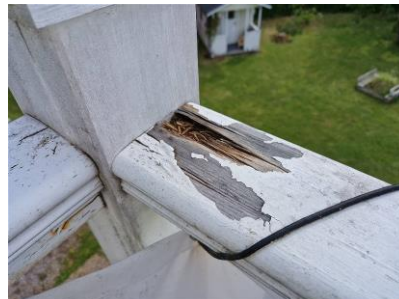
- Balkongräcke har mindre rötskador.

Detta bedöms som en mindre brist.

Byt ut rötskadade delar.

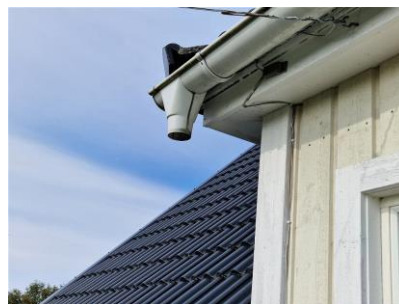
- Stuprör saknas lokalt.

Eftersom stuprör saknas utsätts fasaden och grunden för ökad fuktbelastning, vilket i sin tur kan leda till fuktskador i bakomliggande konstruktioner.

Montera stuprör.

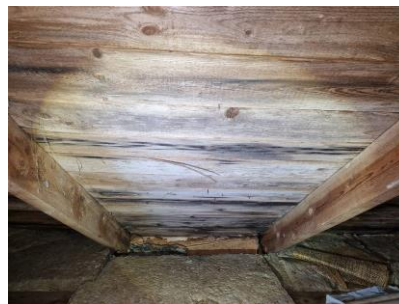
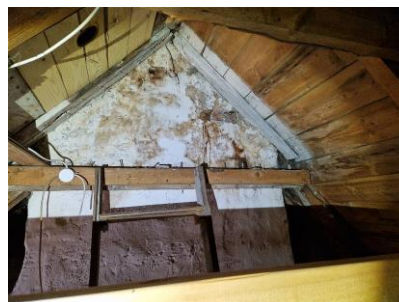
- Vid kontroll av vinden har fuktvärden under kritisk fuktnivå för mikrobiell tillväxt uppmätts, dock finns lokal mikrobiell påväxt på underlagstak.
- Vinden är tilläggsisolerad.

Fuktkvoten i underlagstak/takbjälkar uppmättes till 8 %.

Den upptäckta mikrobiella påväxten på underlagstaket är ett tecken på att vinden har tillförts eller tillförs fukt inifrån bostaden. Observera att besiktning av bostadens ventilationssystem inte har ingått i uppdraget.

- Underlagstaket har äldre fuktfläckar och rinnmärken.

Noterade fuktfläckar bedöms ha uppstått innan takomläggningen.

För att komma tillrätta med detta kan fukttillförseln inifrån bostaden behöva minskas. Det kan göras genom att ventilationen i bostaden förbättras samt att eventuella otätheter i vindsbjälklaget (tak-/väggvinklar, taklucka med mera) tätas. Läs Anticimex faktablad om uppvärmda vindsutrymmen för tips och råd.

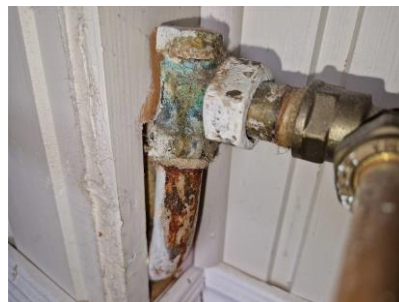
- Mindre rost och ärgad metall noterades på radiatorrör.

Kontakta rörmokare för kontroll och åtgärd.

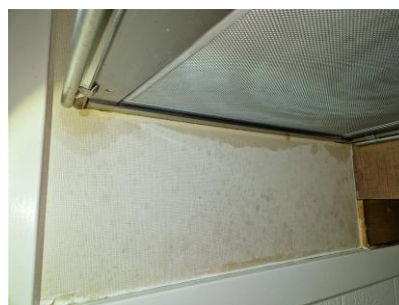
- Missfärgningar/fettfläckar noterades runt köksfläkt.

Det bedöms inte finnas någon bakomliggande skada.

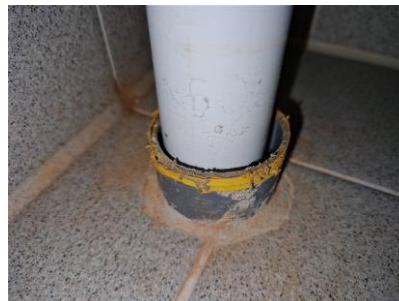
- Gumminippel saknas mellan handfatsrör och avloppsrör.

Detta kan leda till att avvikande lukt kommer upp i utrymmet.

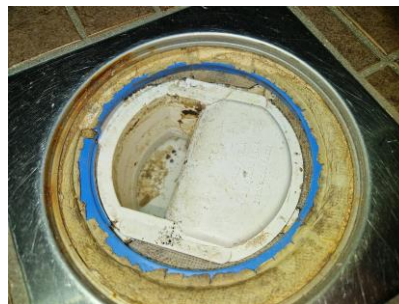
- Tätskikt är felmonterat i golvbrunnen (brunnsmanschett sticker fram under klämring).

När tätskikt är felmonterat i golvbrunnen innebär det risk för fuktskador. Vatten kan tränga ner i omkringliggande konstruktioner med fuktrelaterade skador som följd.

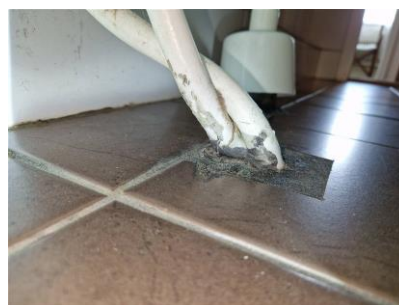
- Rör genomföring finns i golv.
- Rörens distans mellan varandra är mindre än 100 mm.

Rör genomföringar i golvet medför en ökad risk för att vatten tränger ner i omkringliggande konstruktioner och orsakar fuktskador.

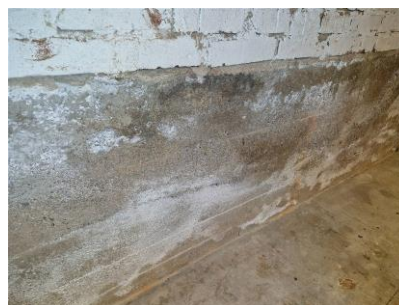
- Utvändigt fuktskydd (dränering) är äldre.
- Lokala missfärgningar och färgsläpp noterades på vägg.

Eftersom källarens utvändiga fuktskydd (dagvattenssystem, dräneringssystem samt källarytterväggarnas utvändiga fuktskydd) är äldre, så kan systemet ha nedsatt funktion. Detta ökar risken för mer omfattande invändiga fuktskador i källaren.
