Besiktningssprotokoll

Anticimex Försäkringsbesiktning i samarbete med Fastighetsbyrån

Fastighetsbeteckning: Sjöstugan 1:2	
Fastighetsadress: Eklången Fridsjö	
Postnummer: 635 37	Ort: Ärla

Besiktningdatum: 2024-08-01	Protokollnummer: 68398952
Temperatur: 19 °C	Väderlek: Sol
Tekniker: Carl Segelborg	
E-post: Carl.segelborg@anticimex.se	
Kontor: Eskilstuna	
Närvarande: Dödsbodelägare medverkade på besiktningen.	
Besiktningstekniker: Carl Segelborg Anticimex Sörmland

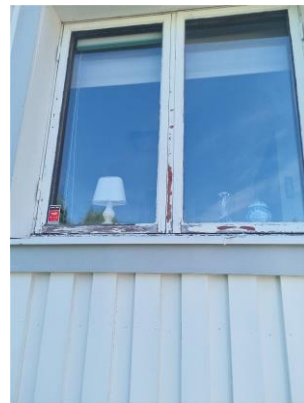
Utvändigt / Fönster

Torrspäckor finns på fönster.

Dessa bedöms inte ha lett till bakomliggande skador.

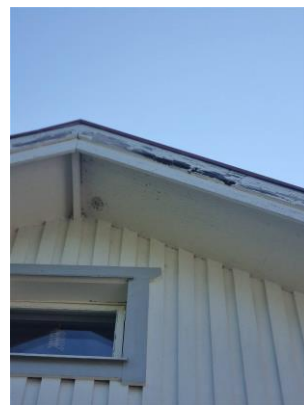
Utvändigt / Vindskivor

Vindskivor har mindre rötskador.

Mindre rötskador finns i vindskivor. Dessa bedöms dock inte ha lett till bakomliggande skador.

För att undvika följskador kan rötskadade vindskivor bytas ut.

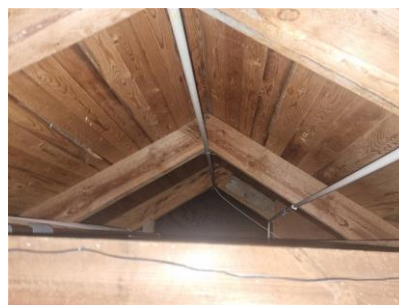
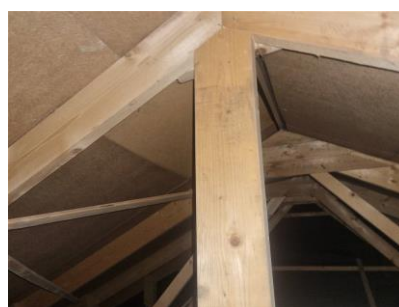
Utvändigt / Vind

Vid kontroll av vinden uppmättes fuktvärden under kritisk fuktnivå för mikrobiell tillväxt och en normal lukt upplevdes.

Det finns risk för mikrobiell tillväxt om den relativa fuktigheten (RF) i den omgivande luften är över 75 %. I furuvirke motsvarar det en fuktkvot (FK) på 17 %.

Fuktkvoten i underlagstak/takbjälkar uppmättes till 8%.

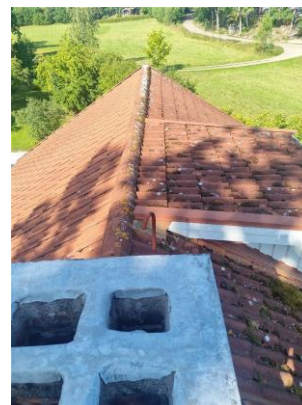
Utvändigt / Tak

- Mosspåväxt finns på takpannor.
- Skorstenen saknar väderskydd.

Mossa som växer på taket kan leda till att taktäckningen har ett minskat motstånd mot vatteninträngning. Detta i sin tur kan leda till fuktskador på träläkt och takkonstruktionen vilket kan resultera i mikrobiella skador (angrepp av mikroorganismer).

För att öka livslängden på taket rekommenderas att mossan tas bort från takpannorna.

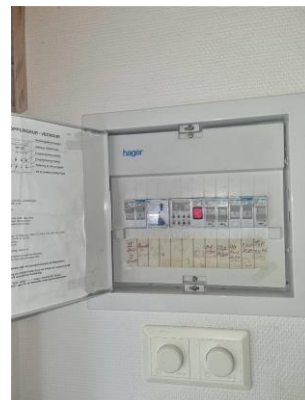
Entréplan / Entréhall

El-centralen har jordfelsbrytare.

Jordfelsbrytare finns installerad vid elcentralen.

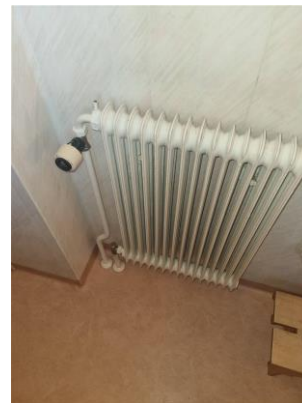
Entréplan / Badrum/Wc

Våtutrymmet har äldre yt-/tätskikt och rörgenomförning finns i golv.

Eftersom funktionen, som innebär att ytskiktet/tätskiktet ska vara vattentätt, kan vara nedsatt finns en ökad risk att vatten tränger igenom ytskiktet/tätskiktet med vattenskador i omkringliggande konstruktioner som följd.

Fuktindikering i utrymmet gav inga förhöjda fuktindikationer.

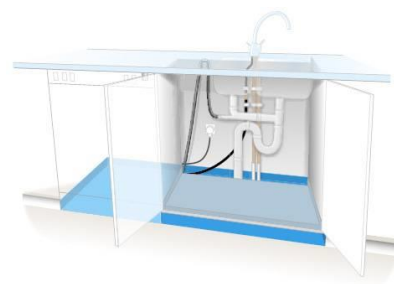
Entréplan / Kök

Fuktskydd saknas i diskbänkskåp.

Utan fuktskydd är det svårt att upptäcka läckage från rörledningar. Vatten kan då tränga in i omkringliggande konstruktioner och orsaka fuktskador.

För att upptäcka eventuella läckage, installera ett fuktskydd.

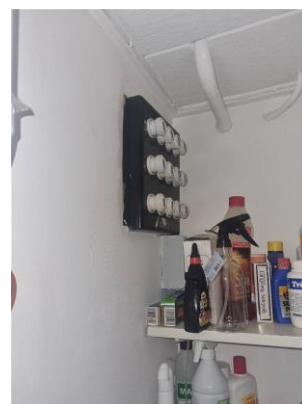
Entréplan / Städskrub

Jordfelsbrytare finns ej.

Det finns inget krav att hus byggda före år 2000 ska ha jordfelsbrytare. Jordfelsbrytaren minskar dock risken för personskador och brand orsakade av elanläggningen.

Kontakta en elektriker för kontroll och åtgärd.

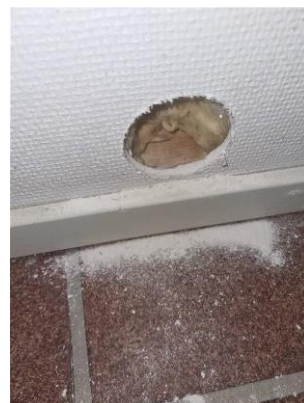
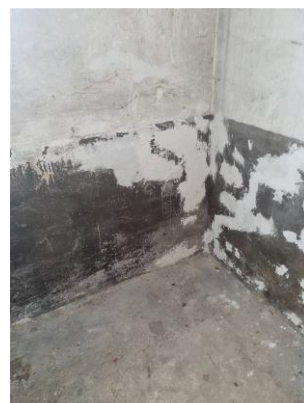
Källarplan / Allmänt

Vid besiktning av källare så konstaterades det att det fanns utreglade väggar i toaletten samt en liten del av passagen. Vid kontroll av konstruktion så konstaterades en mikrobiell lukt och förhöjda fuktvärden. Detta är relativt vanligt i dessa konstruktioner då träreglar blir utsatta för den naturliga fukt som kommer in via golv och väggar i en källare. Min rekommendation är att man tar bort denna konstruktion och ersätter den med en mer fuktsäker konstruktion.

Vid kontroll av konstruktion uppmättes fuktvärden över kritisk nivå för mikrobiell tillväxt och mikrobiell lukt upplevdes.

Källargrundmurar med påreglade isolerade ytterväggar. Denna konstruktion får ofta skador på grund av naturlig fuktvandring. Fuktkvoten uppmättes till 12 %

Puts och färgsläpp finns på källarväggarna.

Jag rekommenderar att man byter ut den befintliga konstruktionen mot en mer fuktsäker konstruktion.

För att åtgärda detta måste källarens utvändiga fuktskydd förbättras. Läs Anticimex faktablad om källare för tips och råd.

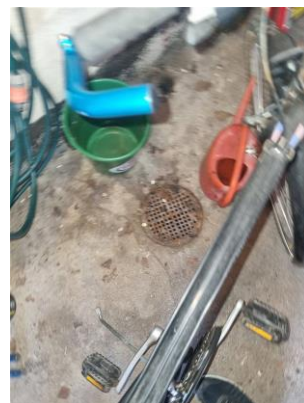
Källarplan / Garage

Gjutjärnsbrunnen är rostangripen.

Denna rekommenderas att bytas ut vid en framtida renovering.

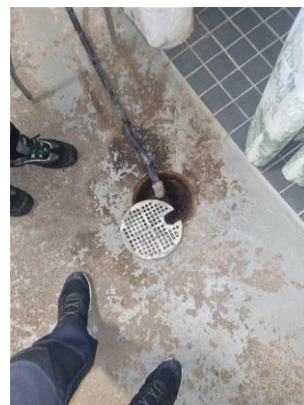
Källarplan / Tvättstuga

Gjutjärnsbrunnen är rostangripen.

Denna rekommenderas att bytas ut vid en framtida renovering.
