Fastighetsuppgifter

Gällstad 1:139

Ringvägen 18

**Besiktningssuppgifter**

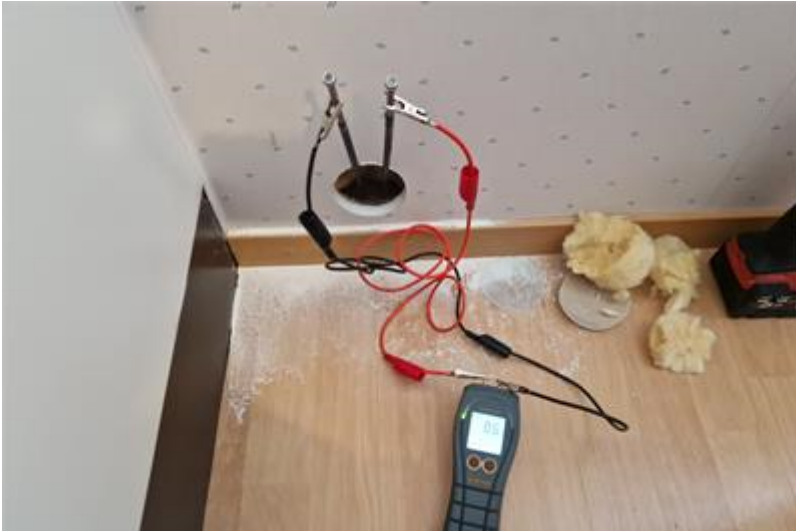
Kontroll av konstruktion gjordes stickprovsmässigt i sovrum (ytterväggsyll) samt i kök (innerväggsyll). Fuktvärden under gränsvärdet för mikrobiell tillväxt uppmättes i ovankant syll

Fuktkvot uppmättes till ca 8-11%. Risk för mikrobiell tillväxt föreligger vid en fuktkvot på 17%
